La fachada principal del Palacio Episcopal de Murcia: un caso singular de pintura mural al exterior y de problemática conservación

VICTORIA SANTIAGO GODOS

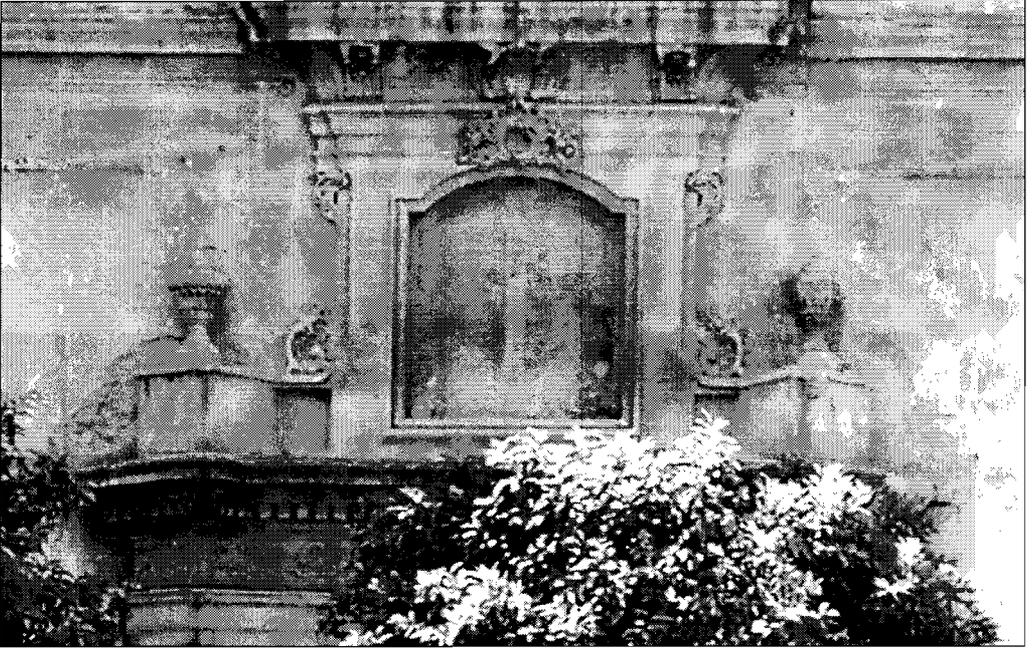
Lárn. 8. - Vista de la ventana fingida del lateral derecho del alzado norte del Palacio Episcopal
