El Tabernáculo de Santa Clara la Real de Murcia: Proceso de Restauración y hallazgo de la firma del retablista Ganga

VICTORIA SANTIAGO GODOS

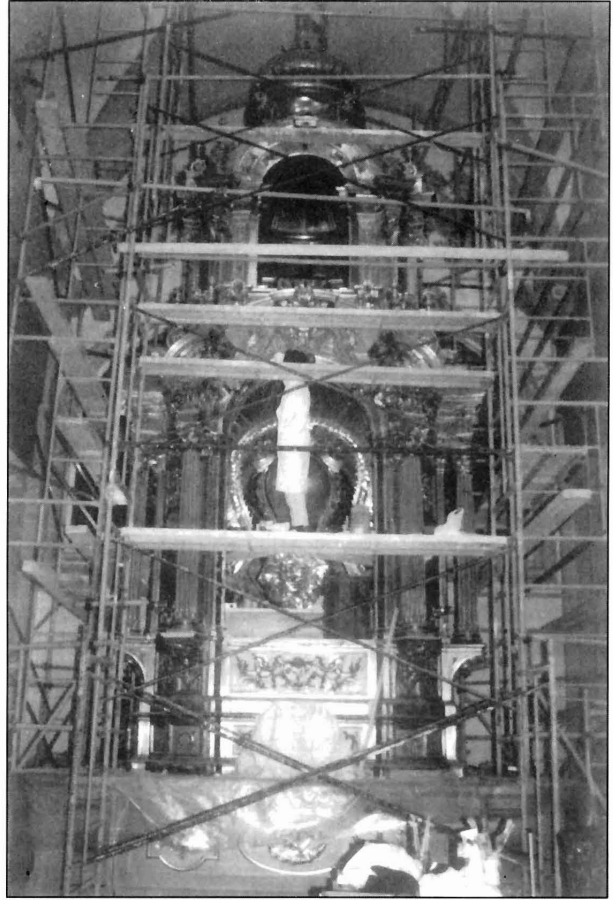
Figura 2.
*El Tabernáculo de Sta. Clara la Real,
durante el proceso de restauración.*

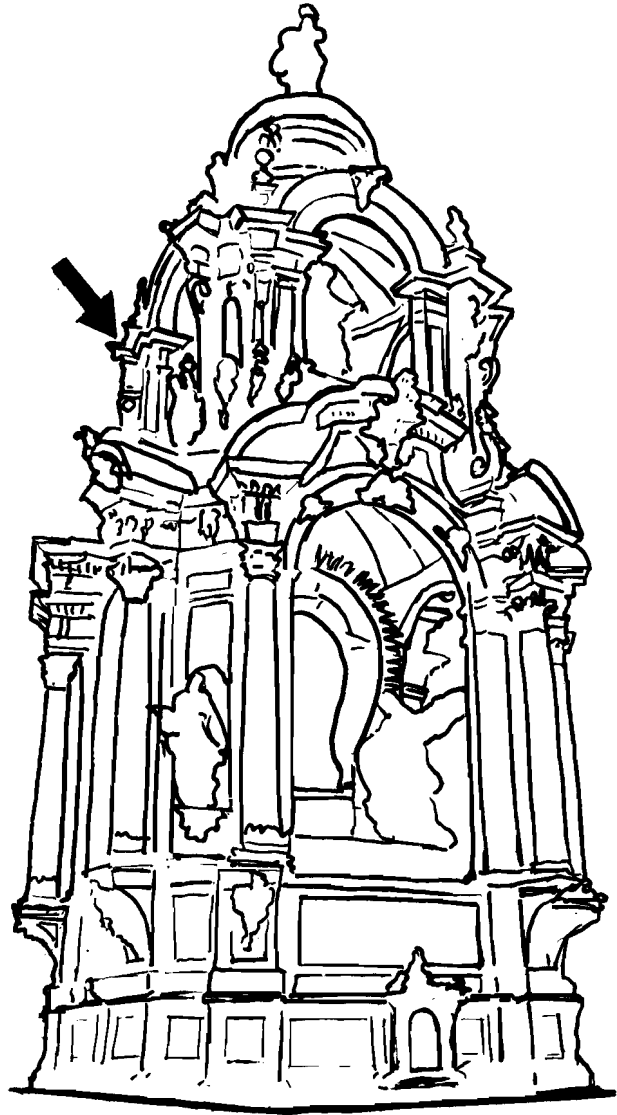
Figura 3.
*Tabernáculo del Templo
de Santa Clara la Real.
Murcia. Dibujo con
indicación del lugar donde
está la jirma de Ganga.*

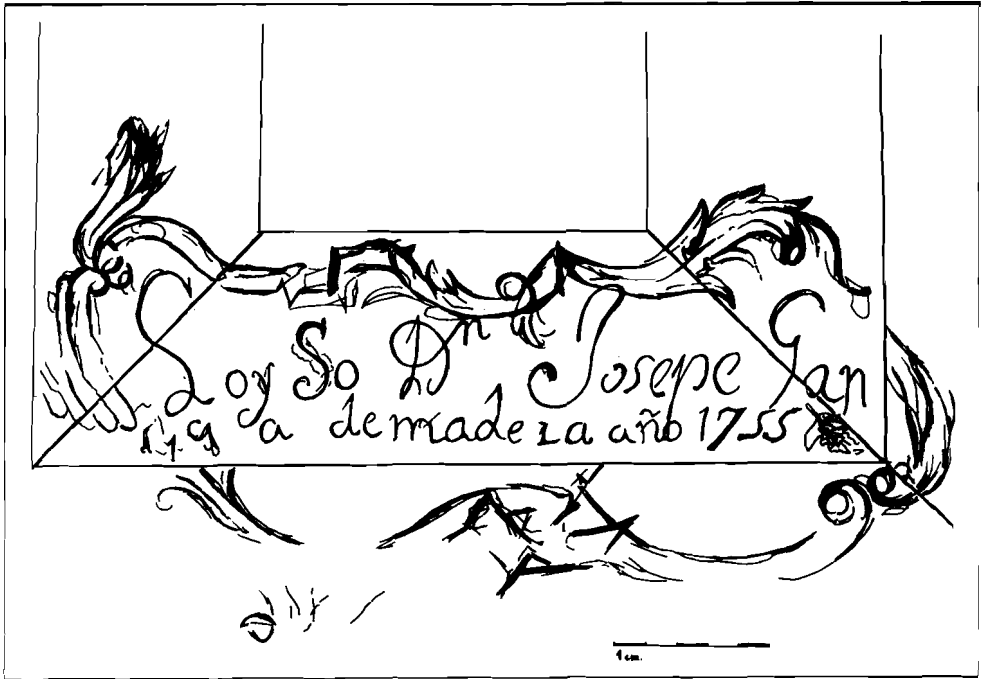
«Lo ySo Dn. Josepe Ganga de madera año 1755» (Fig. 4)

Tanto la firma como la orla que la circunda por encima se hallan en un nivel rehundido del cimacio, mientras que la prolongación de esa cenefa que contornea la grafía a la derecha y por debajo está sobre un plano más alto, de unos 2 cm., en la moldura periférica exterior que recorre a ese nivel el Tabernáculo. Tales disimetrías de superficies en la disposición de la firma se explican por la escasez del espacio de esa zona, que comprende apenas 7,5 x 27,5 cm., que no son escasos para la grafía pero sí para la ornamentación que la rodea. En cuanto a la letra es de tipo redondilla, con destacadas mayúsculas y el autor utilizó lápiz de grafito, elemento fundamental para un maestro de talla y carpintera como lo era Ganga. A nivel técnico la firma se encuentra bien conservada y se lee sin dificultad, salvando las diferencias lingüísticas del castellano escrito en el siglo XVIII en la zona. Respecto a la orla no es simétrica sino que presenta una variada movilidad de rocalla y se halla ligeramente incompleta, pues ha perdido parte de su decoración de la zona más alta y exterior, la más expuesta a cualquier alteración como roces, arañazos, etc.

Figura 4. Calco de la firma de Ganga con la decoración que la rodea. Sobre el tablamen del cimacio superior del tabernáculo.

La firma de José Ganga con la fecha y la cenefa que la adorna fue reproducida y calcada para que quede como constancia de su intervención y se presenta en esta publicación a una escala reducida en el *esquema n.º 4* de las ilustraciones. La zona de la firma fue protegida mediante acetatos transparentes rígidos que se adaptaron a los volúmenes existentes, para así evitar la acumulación de polvo y depósitos incoherentes en esa parte.
