ARQUITECTURA DOMÉSTICA EN *CARTHAGO NOVA*. LA *DOMUS* DE LA FORTUNA Y SU CONJUNTO ARQUEOLÓGICO

Begoña Soler Huertas
Área de Arqueología
Universidad de Murcia*

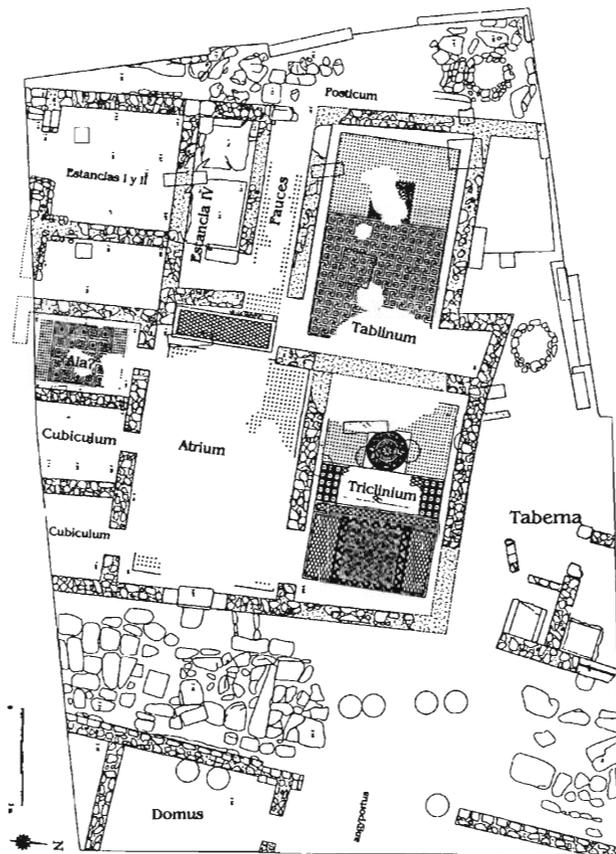
FIGURA 2. Planimetría del conjunto arqueológico de la calle del Duque (Martín et alii, 2001, p. 40, fig 1, y reformado según nuestro estudio).

las construcciones, como en el trazado de las calzadas que descienden en dirección Norte, siendo claramente perceptible como su recorrido queda adaptado al desnivel existente (fig. 2).

La calzada queda constituida por un *agger* de 3 m de anchura que aparece pavimentado por lajas poligonales de piedra caliza dispuestas de forma regular y bien adaptadas al piso aunque, su deterioro ha provocado la desaparición de algunas de estas losas en los sectores norte y central del tramo conservado (lám. 1). Su superficie se presenta bastante uniforme sin que se hayan observado huellas del paso de vehículos¹⁹ y se encuentra recorrida longitudinalmente por un canal de desagüe, de unos 0,44 m de anchura y 0,60 m de profundidad, que mantiene la misma pendiente de la calle y al que convergen dos canalizaciones menores procedentes de los edificios localizados a ambos lados de la vía (fig. 2).

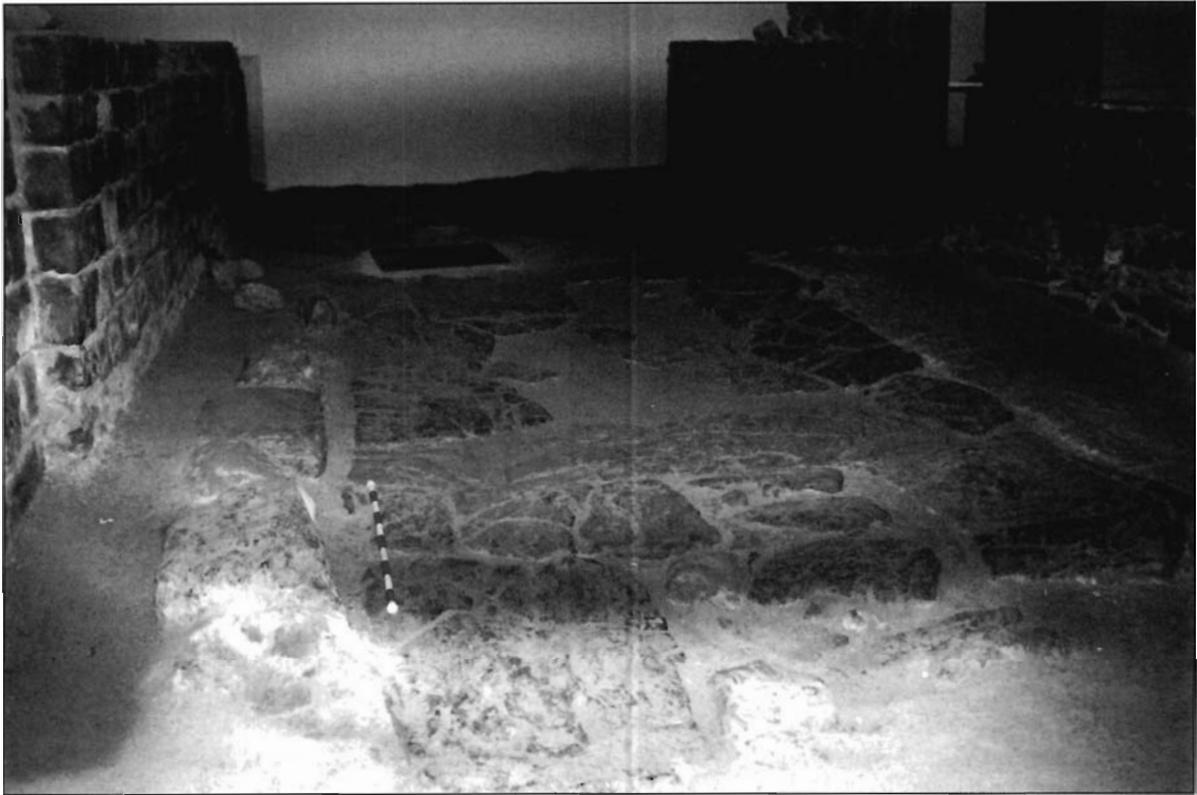
LÁMINA 1. Panorámica general de la calzada oriental de la calle del Duque. Articulación del agger y las margenes.

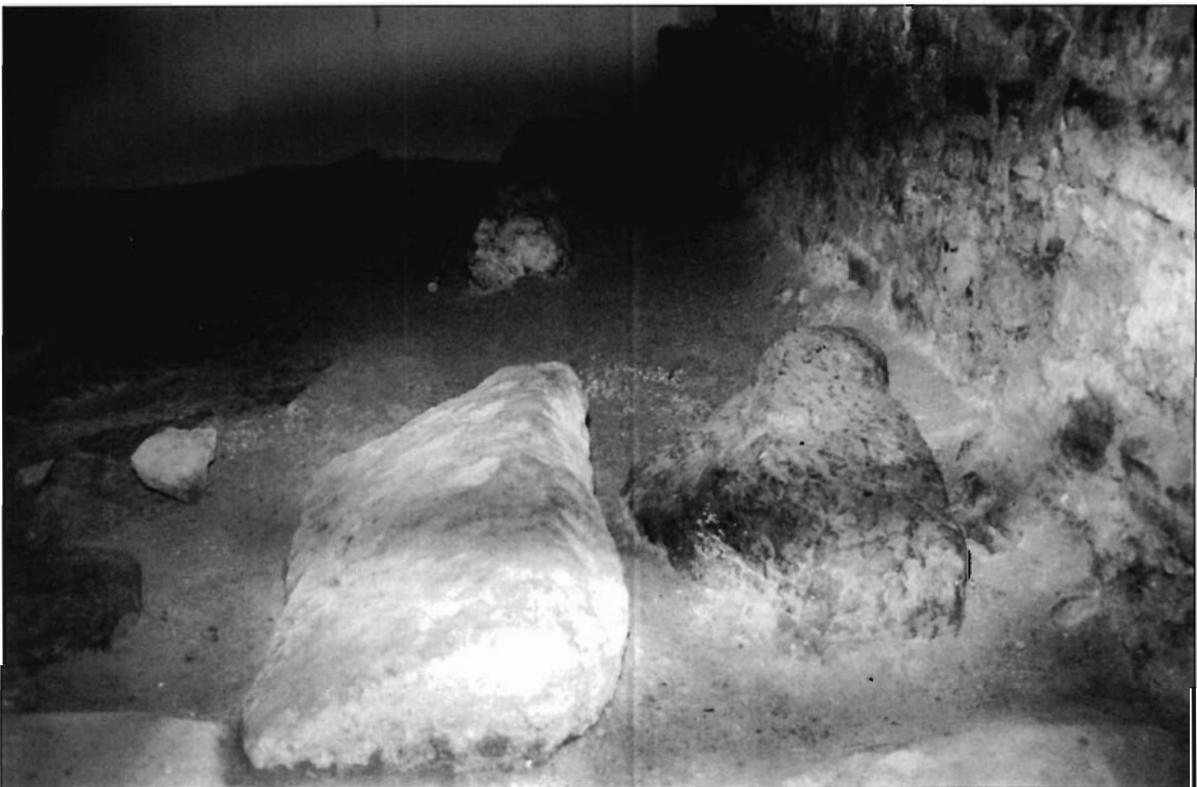
LÁMINA 2. Detalle de la acera y el bordillo en el sector Sureste de la calzada oriental de la calle del Duque.

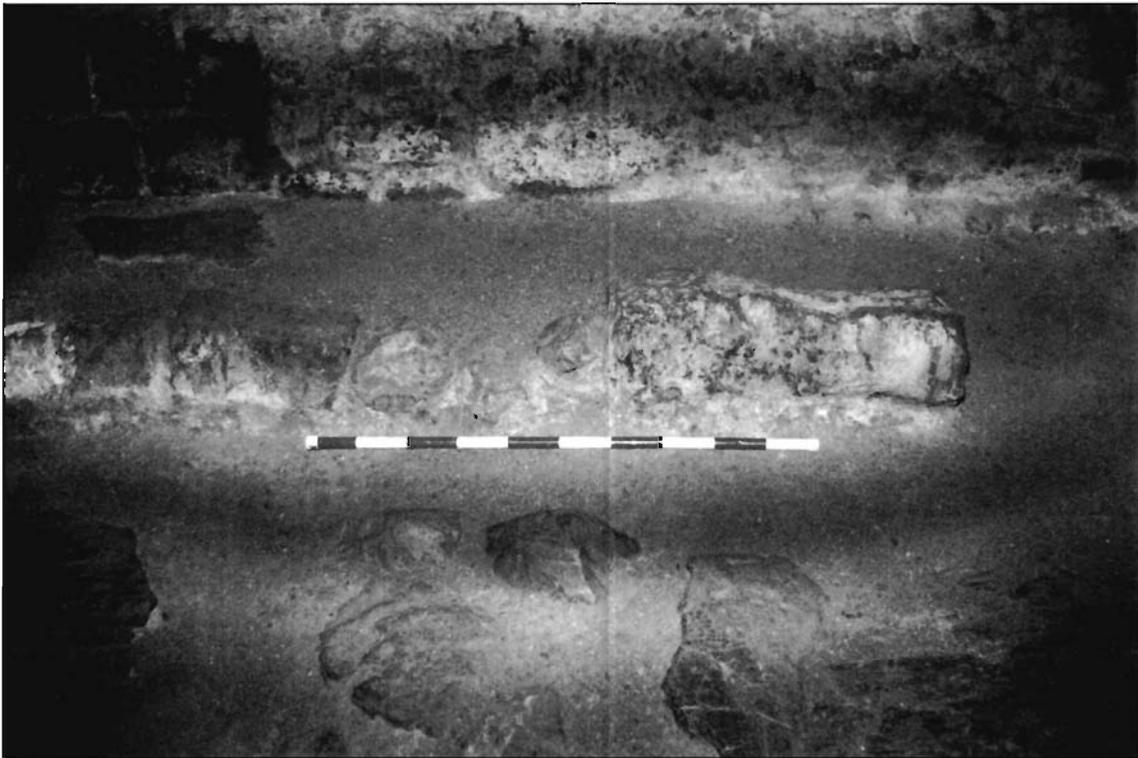
LÁMINA 3. Irregularidad constructiva del umbo delimitador de la margen noreste en la calzada oriental de la calle del Duque.

Las *marginés* ocuparon de forma desigual el espacio restante, de manera que, mientras la acera occidental presentaba 1,20 m de anchura, la localizada en el sector oriental oscilaba entre los 0,60 y los 0,40 m según la zona²². En la actualidad ambas aceras presentan un estado alterado, conservando parcialmente el *umbo* o bordillo y, sólo en ciertos sectores, se han podido observar restos de la pavimentación de tierra endurecida mezclada con cal que las cubría (lám. 2). Este tipo de pavimentación, aunque singular, es muy similar a la documentada en las aceras de la calzada localizada en calle San Cristóbal²³ si bien, no podemos asegurar que se trate de la pavimentación original en ambos casos. Éstas quedaron adaptadas a la disposición del *agger* y, por lo tanto al desnivel presente en la zona, haciendo necesaria la colocación de lastras y bloques de caliza, que a modo de escalón, facilitaban el acceso a las viviendas. Los bordillos que las delimitaban fueron realizados mediante la disposición alineada de mampuestos más o menos cuadrangulares que no guardaron regularidad ni en cuanto al tamaño, ni en cuanto al material empleado, apareciendo indistintamente calizas, areniscas y travertinos, incluso bloques de andesita²⁴ (lám 3).

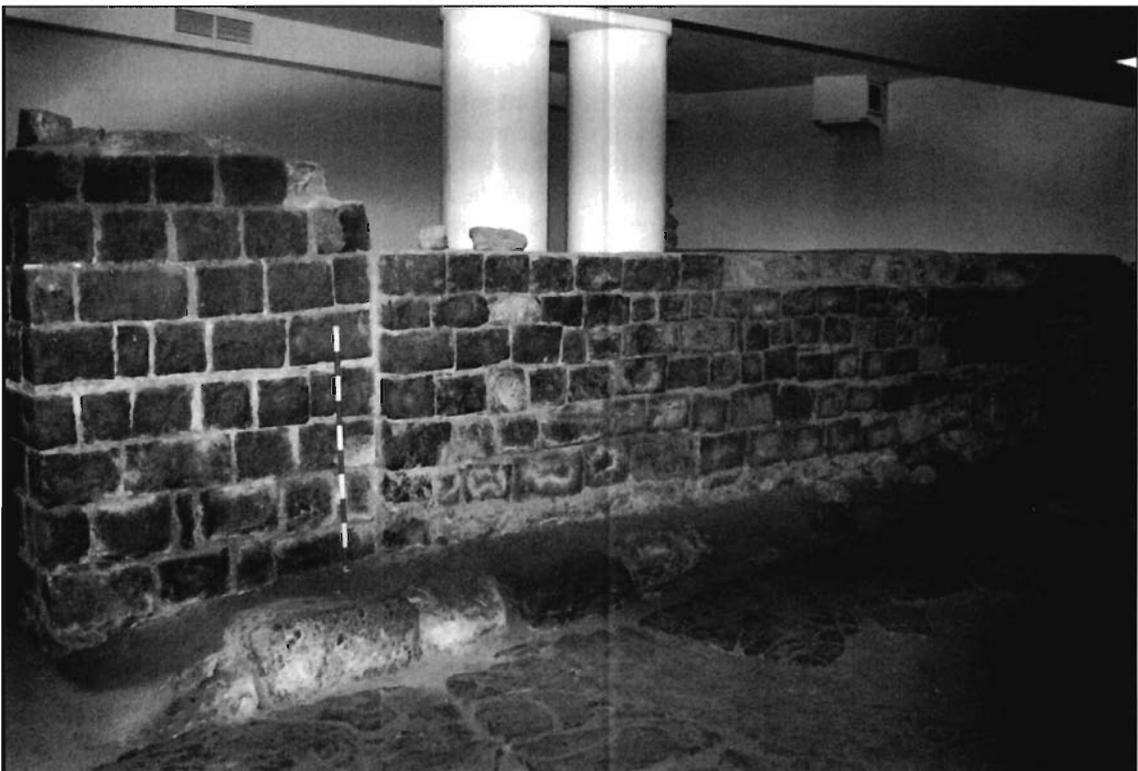
LÁMINA 4. Muro perimetral posterior perteneciente a la domus localizada en la Insula A.

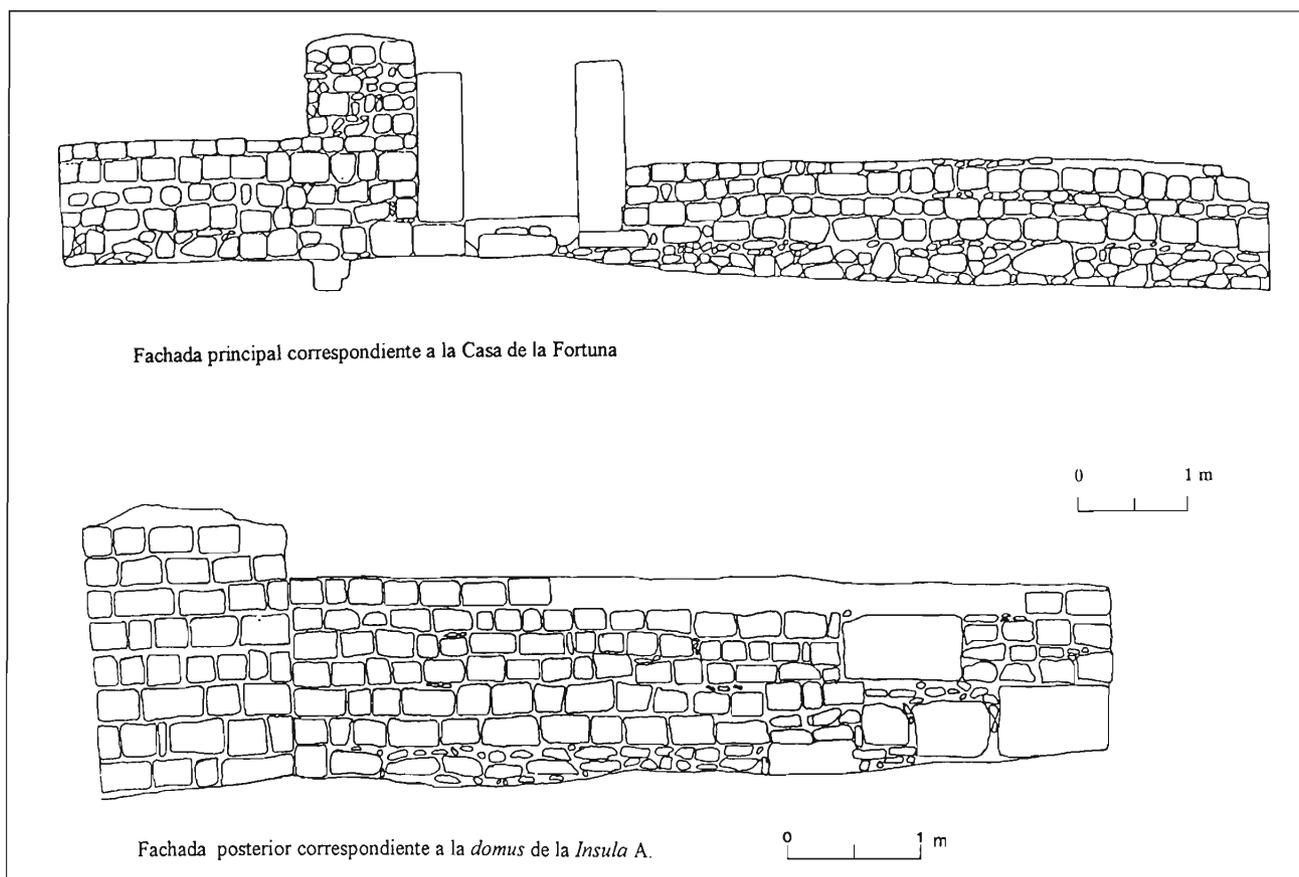
FIGURA 5. Alzados correspondientes a los muros perimetrales de la Domus de la Fortuna y la Domus localizada en la Insula A.

abierto en su zona inferior se encontraba la salida de una pequeña canalización procedente de la vivienda, que descendía por debajo del *agger* para conectarse con el canal de desagüe principal que recorría longitudinalmente la calzada Este (fig. 5 b).

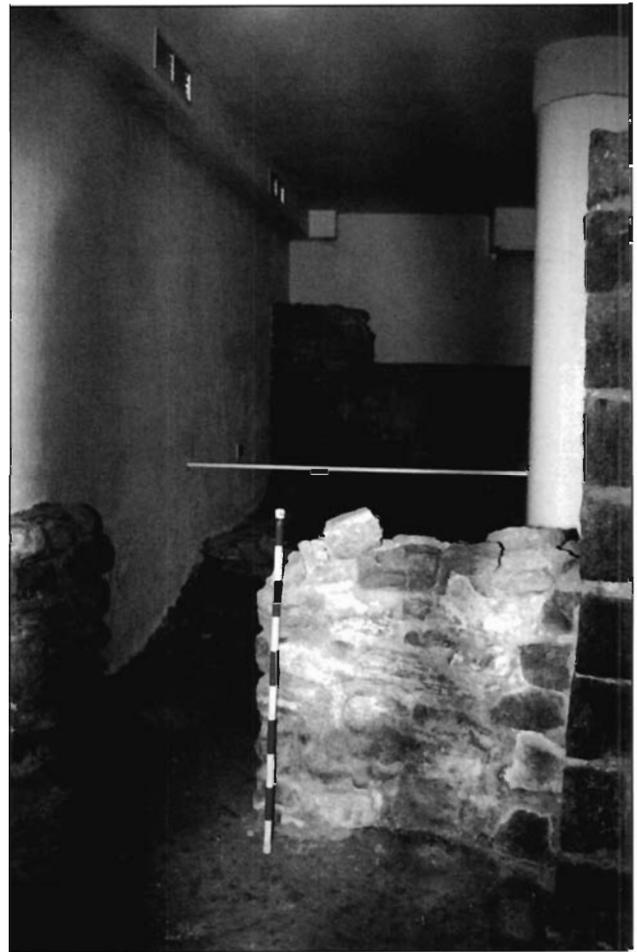
LÁMINA 5. Conformación del acceso posterior o *posticum* de la *domus* localizada en la *Insula A*.

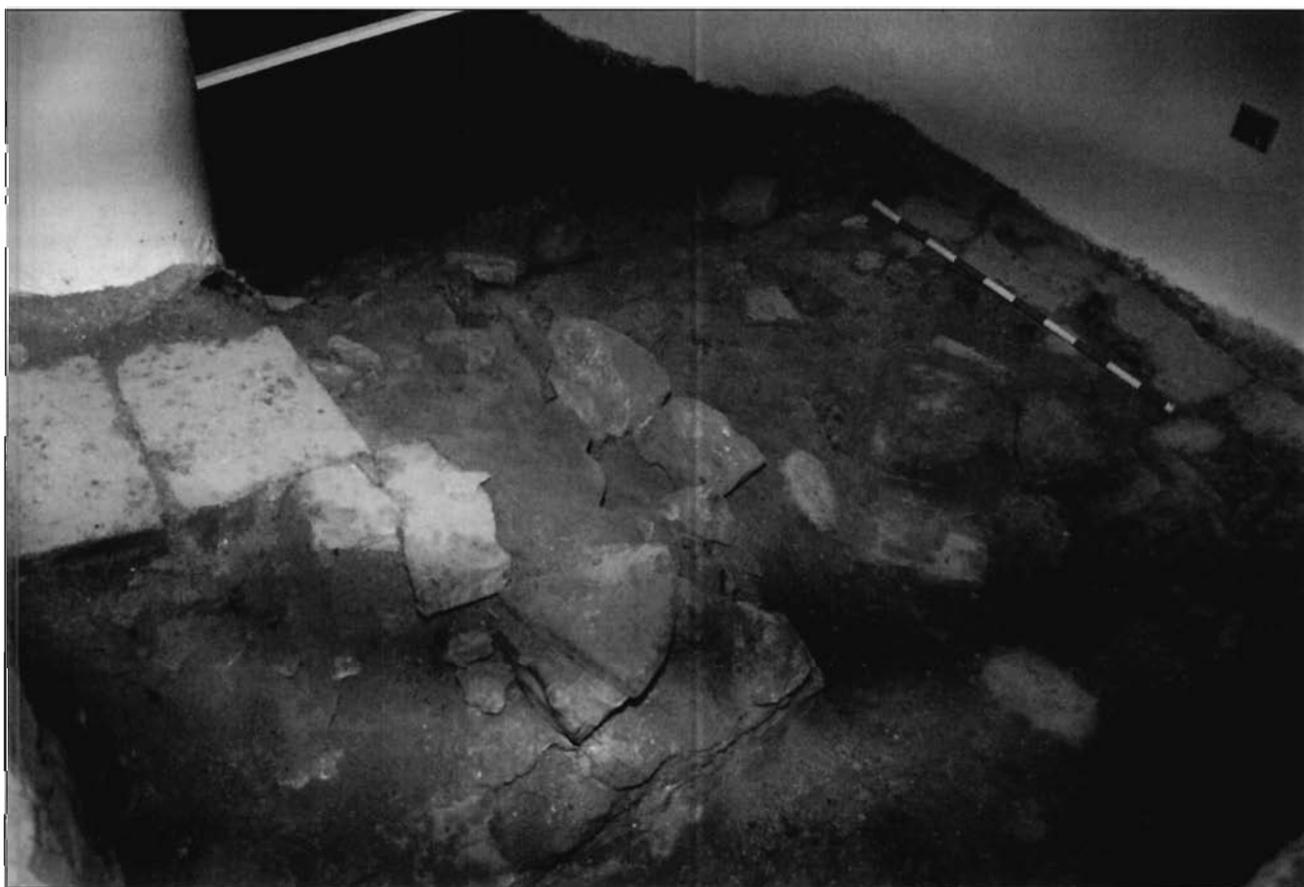
LÁMINA 6. Interior de la estancia 1 perteneciente a la domus localizada en la Insula A. El jalón señala la primera repavimentación de la sala, con losas cerámicas y otros materiales reutilizados. A la izquierda de la figura se observa la segunda pavimentación, construida por encima de un potente nivel de abandono.

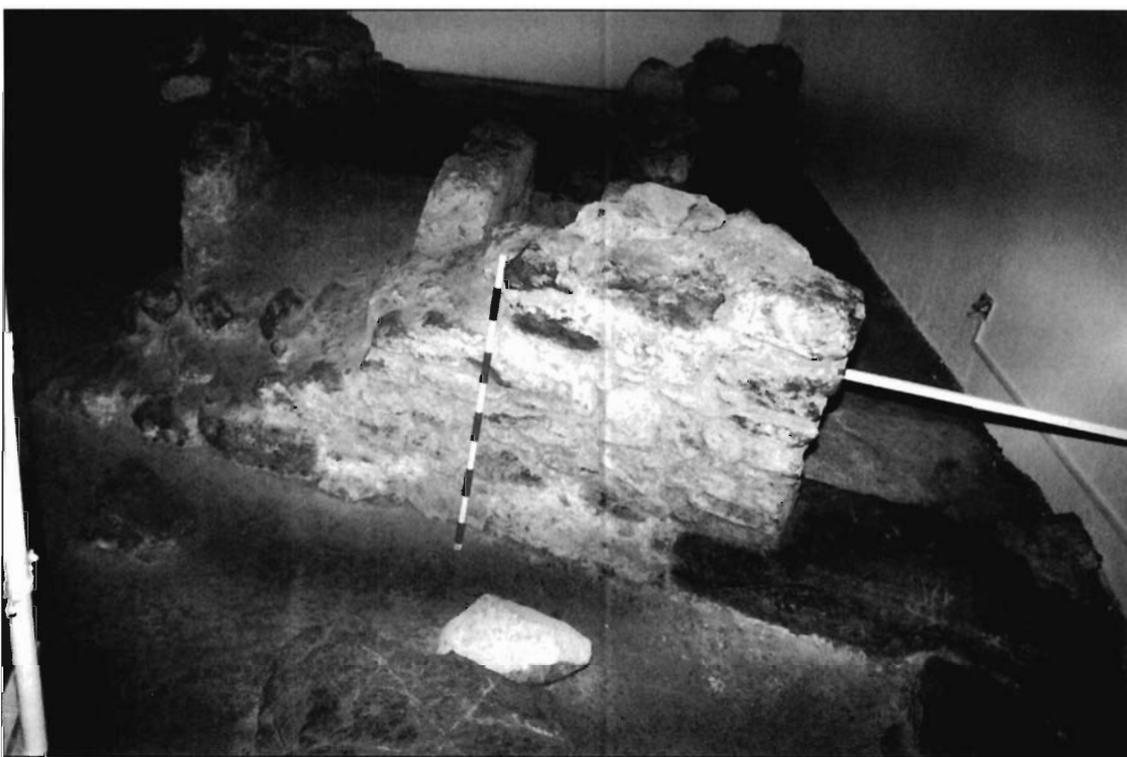
LÁMINA 7. Muro de fachada correspondiente a la taberna ubicada en la Insula B. A la izquierda de la figura se observa la estructura perteneciente a la pileta localizada en la habitación 3 del edificio.

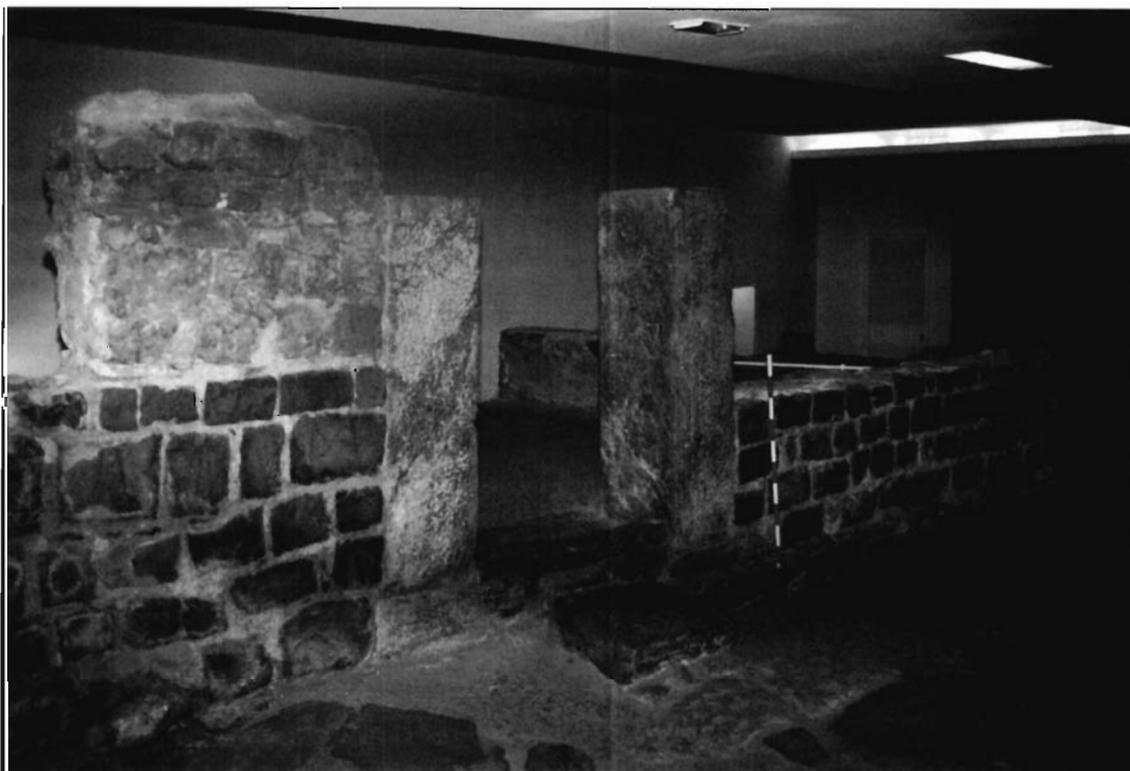
LÁMINA 8. Fachada principal perteneciente a la Casa de la Fortuna.

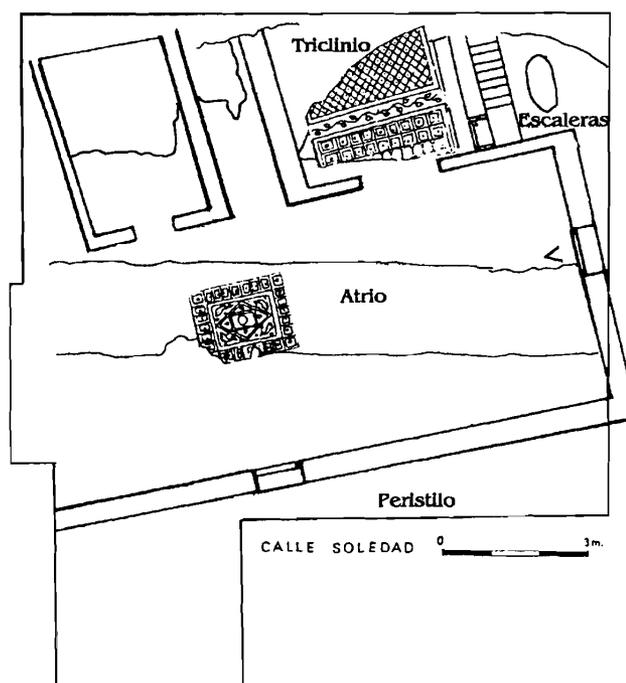
FIGURA 6. Planta perteneciente a la Domus de la calle Soledad (Martínez, 1985, p. 142, fig. 5, reformada según nuestro estudio).

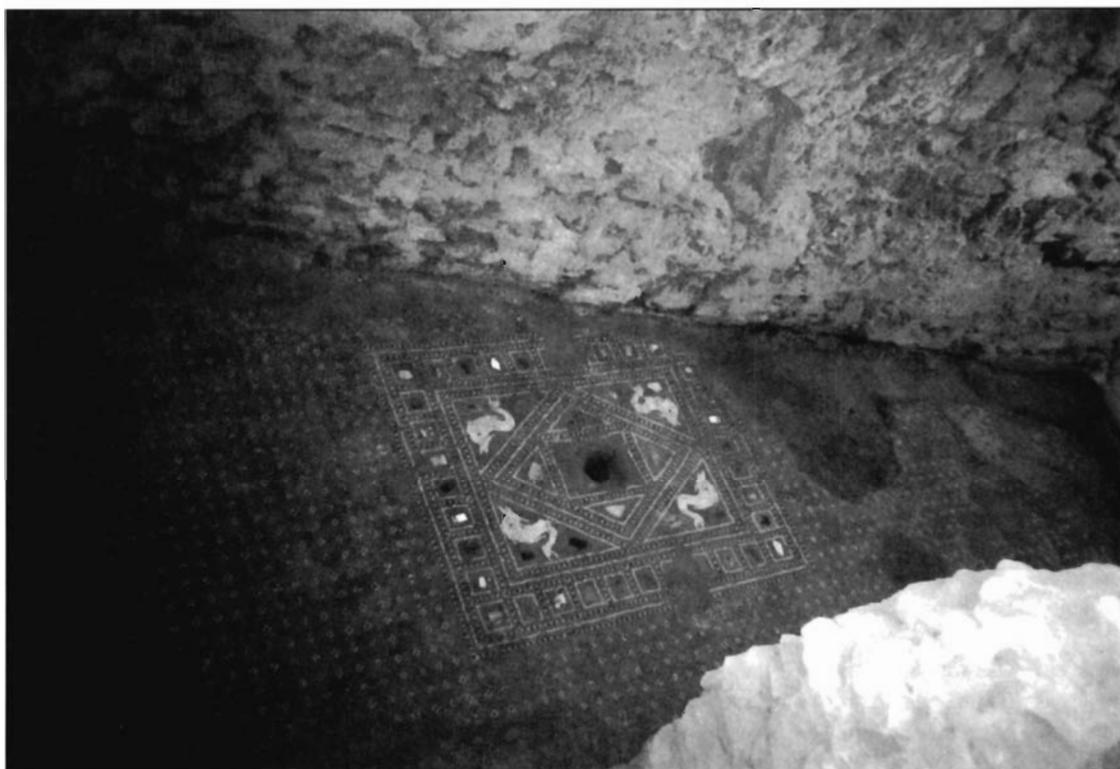
LÁMINA 9. *Detalle de la pavimentación perteneciente al atrio de la domus de la calle Soledad, donde se observa el emblema central ricamente decorado (Archivo del Museo Arqueológico Municipal de Cartagena).*

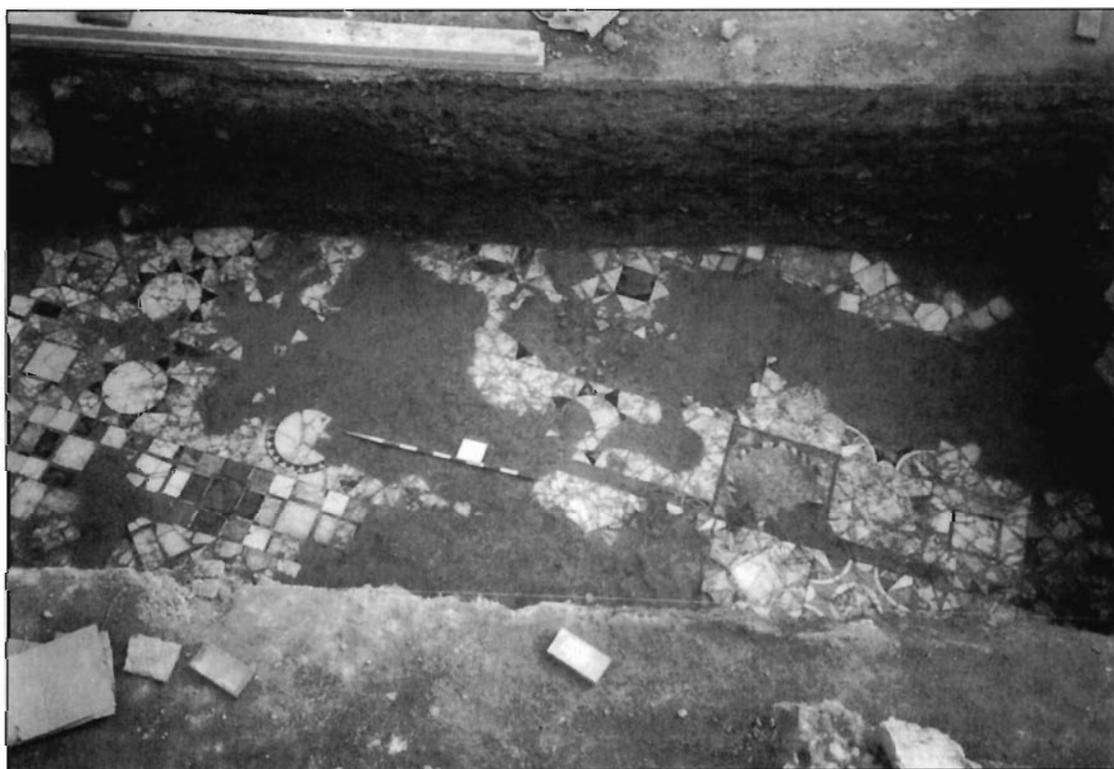
LÁMINA 10. *Panorámica del pavimento en opus sectile perteneciente al triclinium de la domus localizada en la calle Saura (Archivo del Museo Arqueológico Municipal de Cartagena).*

gunos ambientes privados de la ciudad, en este caso la del *triclinium* de la casa¹²⁸ (lám. 10).

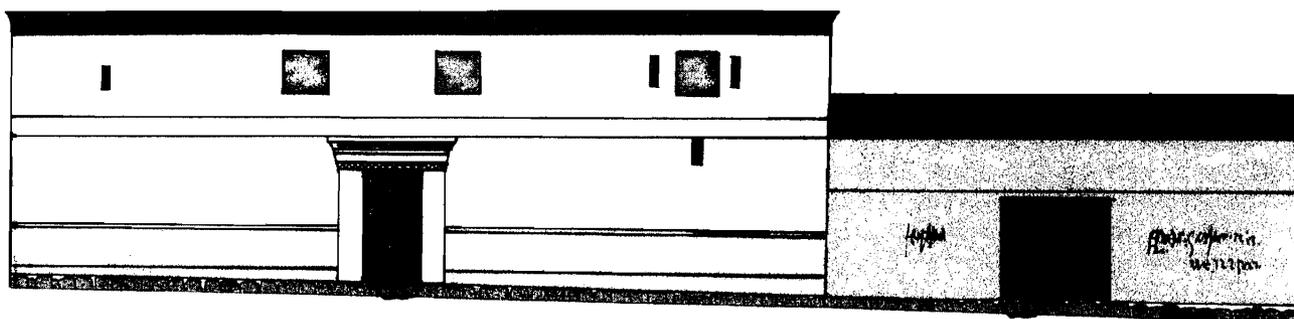
FIGURA 7. Reconstrucción de la fachada principal de la Casa de la Fortuna y la taberna ubicadas en la Insula B.

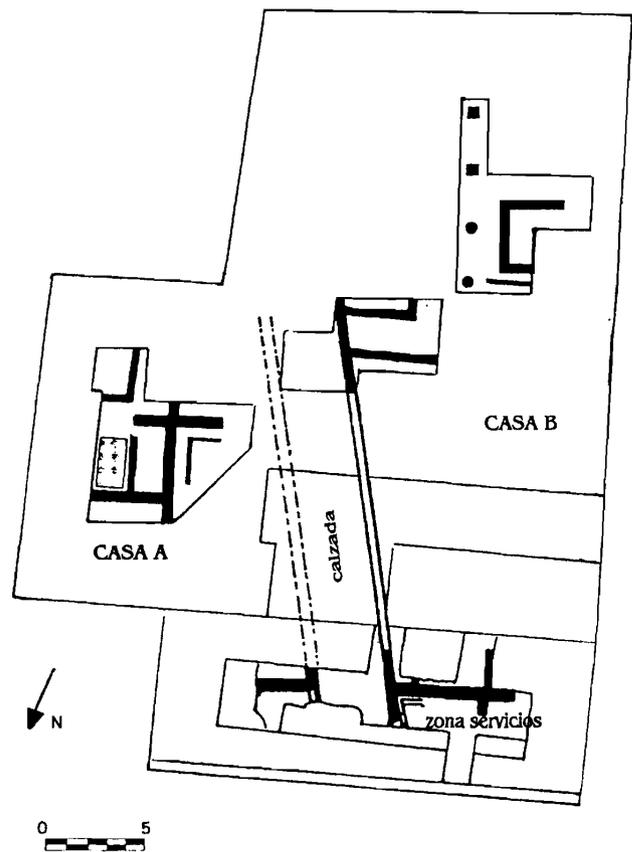
FIGURA 8. Planimetría correspondiente a las denominadas Casa A y B de la calle Jara (Ruiz, 1998, p. 233, lám. 1).
