*La cultura latina en la Cueva Negra. En agradecimiento y homenaje a los Profs. A. Stylow, M. Mayer e I. Velázquez*  
**Antig. crist. (Murcia) XX, 2003, pp. 387-402**

## **PREINFORME DEL ESTADO DE CONSERVACIÓN DE LAS INSCRIPCIONES DE LA CUEVA NEGRA**

JUDIT GASCA  
ÁNGELES SOLÍS  
SILVIA VIANA

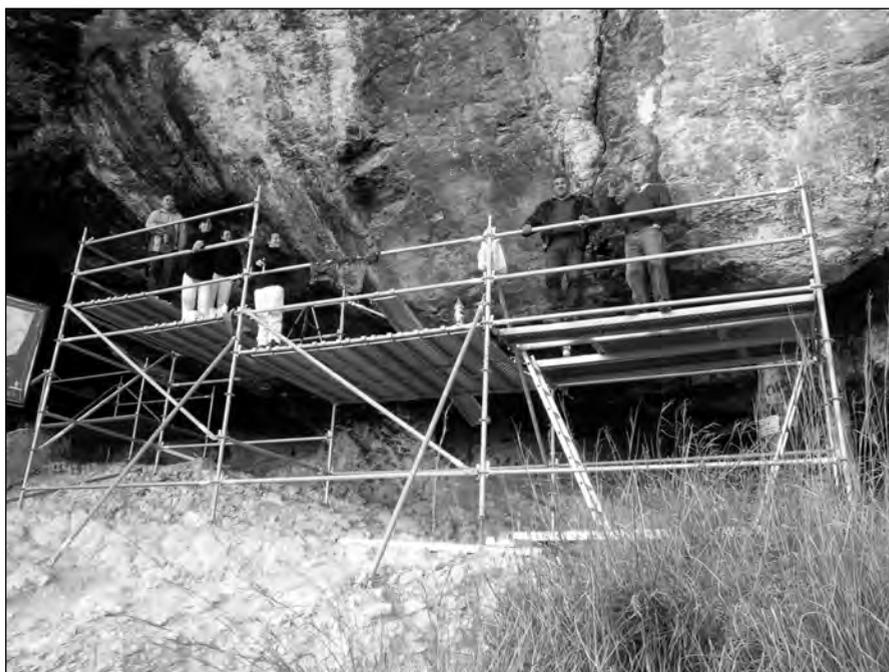
*ÁREA 1.* Es una pared vertical con una a una altura máxima de 2,40 m. que no presenta ningún problema para su examen. Discurre perimetralmente al abrigo de la cueva.

FIGURA 1. *Vista general de la pared del yacimiento.*

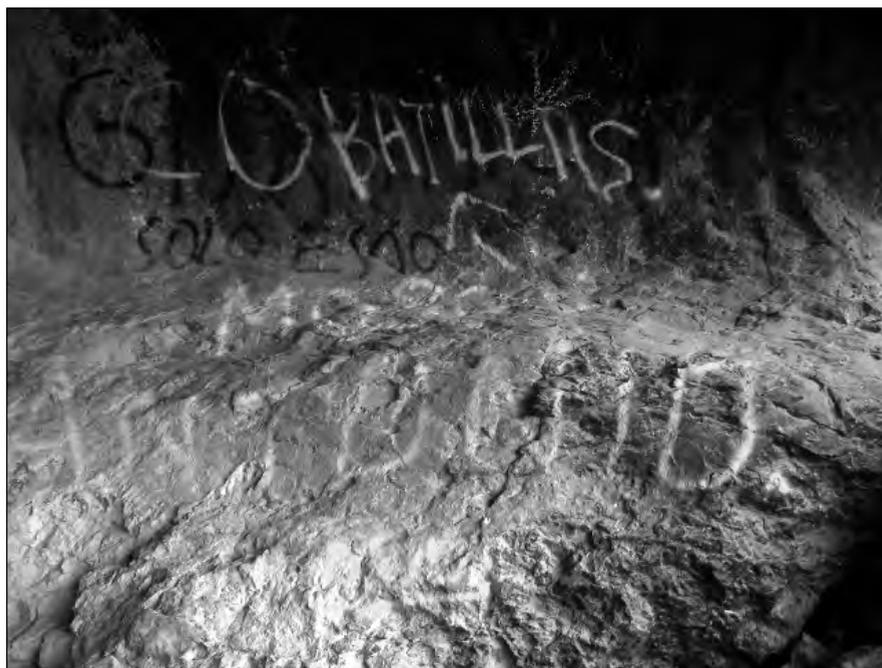
FIGURA 2. *Lesiones antropogénicas.*

Entre las lesiones de origen antropogenico cabe destacar algunas pintadas con diferentes materiales de origen moderno y lesiones mecánicas como pérdida de lascas provocada por golpes, incisiones y grabados. Estos daños son más numerosos en el área 1.

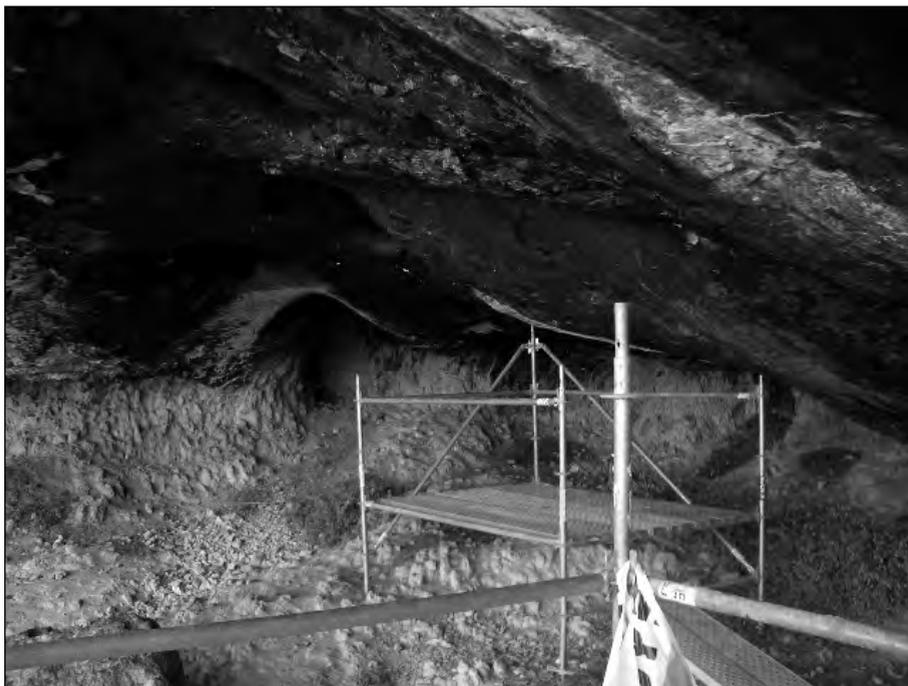
FIGURA 3. Área 2, vista de la plataforma.

**ÁREA 2.** Coincide con un desagüe aparentemente tallado en el techo, bajo el que se instaló una plataforma de 2,20x3 m. a una altura máxima aproximada de 2 m.

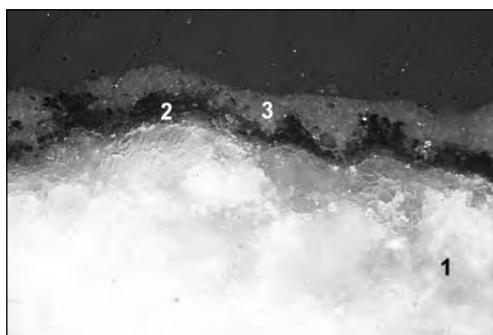
- C) Microscopia electrónica de rayos X para el análisis de granos de pigmentos. Este método determina de forma inequívoca la naturaleza de los mismos. Igualmente se ha podido analizar el soporte, que está formado por una roca caliza de grano grueso. Esta granulación aparece cohesionada por un cemento de calcita micrítica teñida en algunas zonas por arcillas y hematites. Los poros son muy grandes y coinciden con planos más débiles de la roca. También se observa una tinción que pudiera estar producida por los componentes oleosos de las pinturas sustentadas. Sobre el soporte se distingue al microscopio una capa de pintura negra mineralizada formada por negro

FIGURA 5. Estratigrafía, micromuestra área 3, se aprecia la superposición de capas pictóricas, la primera negra sobre el soporte calizo que actúa de base de los grafismos rojos.

carbón vegetal, oxalato cálcico (producto de transformación de antiguos elementos orgánicos presumiblemente oleosos), arcillas y yeso. Esta capa es uniforme y cierra los poros de la caliza, constituyendo la base que sustenta las graffias rojas compuestas por arcilla roja, hematites, cuarzo, calcita, oxalato de calcio (transformación de elementos orgánicos) y cloruro sodico. Esta composición repite su formula en todas las muestras analizadas. Sobre la superficie pintada aparece también una mineralización con ausencia de aglutinantes y productos de alteración que enmascaran las graffias originales. Estos depósitos forman capas de mayor o menor grosor dependiendo de su exposición a los elementos de alteración.

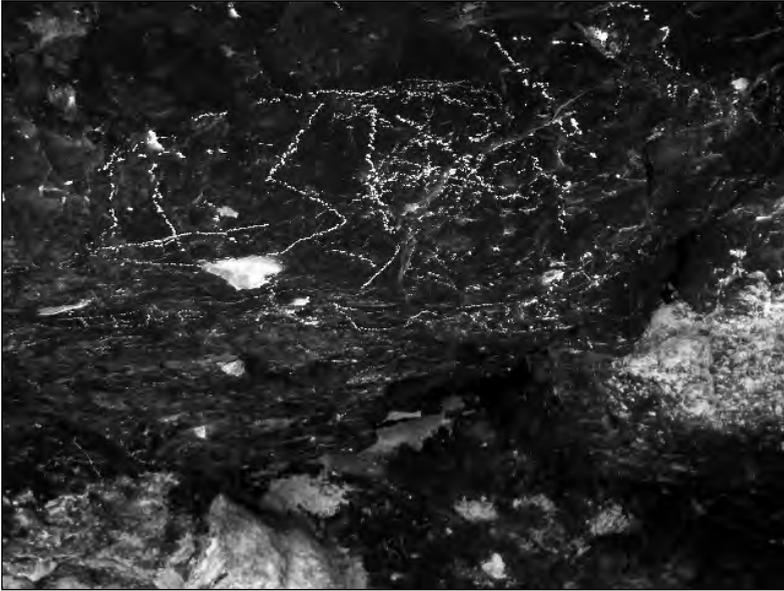
FIGURA 6. *Daños de carácter antropogénico área 1.*

Una zona amplia que discurre perimetralmente al abrigo interno, se detecta en superficie daños antropogénicos, pintadas recientes, incisiones, grabados, pérdida del soporte.

Eliminación de materiales ajenos a la obra como graffiti, suciedad superficial y depósitos de combustión.

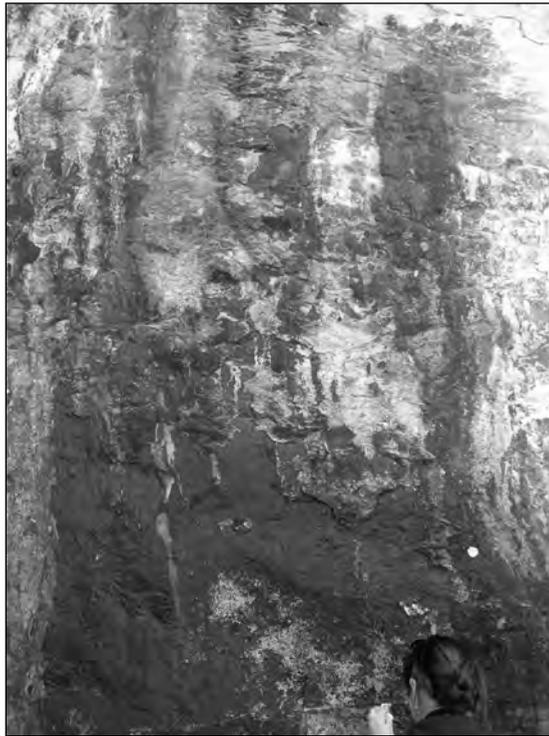
En cuanto a los depósitos de materiales de combustión, producto de las hogueras realizadas en la base del yacimiento, se encuentran distribuidos de forma irregular en la superficie, siendo más evidente en las salidas naturales del tiro que marca la propia orografía de la pared. En algunos casos ocultan fragmentos de graffias, como en el paño izquierdo del área 3. Esta serie de lesiones antropogenicas desvirtúan y enmascaran el valor estético del conjunto arqueológico.

FIGURA 7. *Depósitos de productos de combustión.*

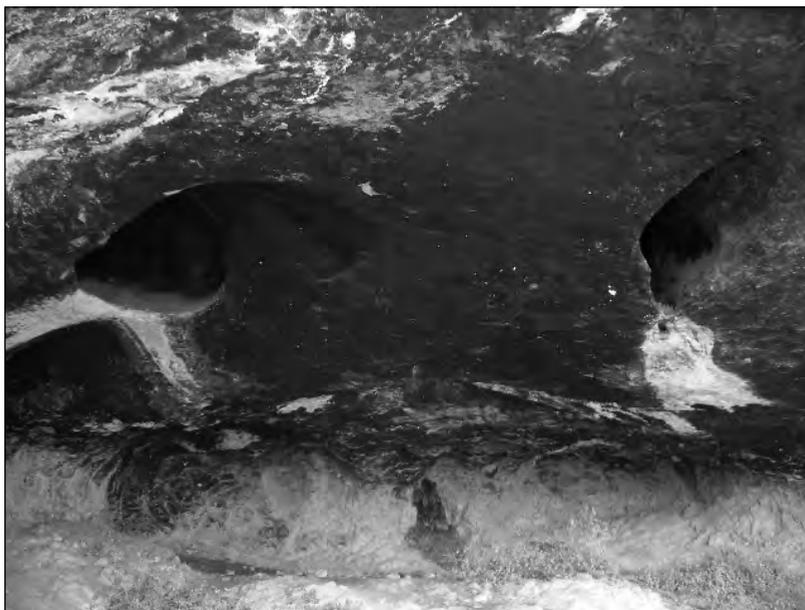
Los análisis realizados determinan la posibilidad de eliminarlos. También se detectan carbonataciones que presumiblemente ocultan graffías, así como depósitos de origen graso producto de la incineración de materiales combustibles.

FIGURA 8. *Depósitos de combustión.*

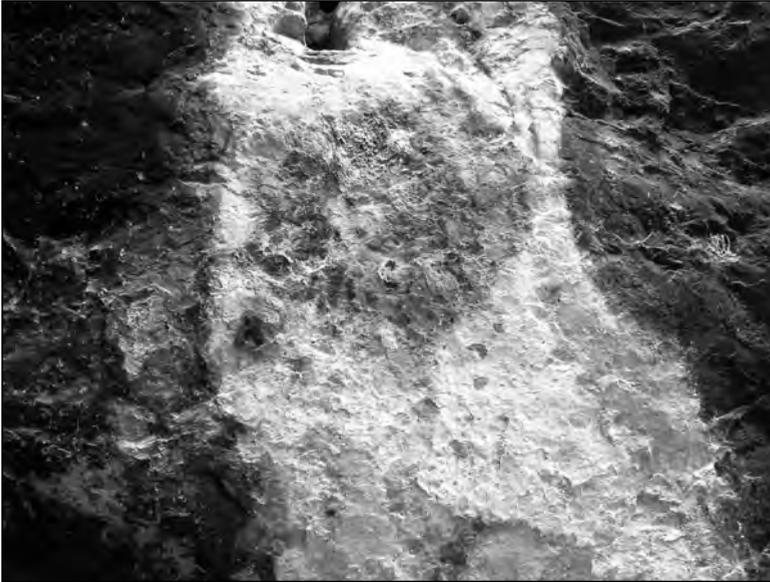
También los fluidos internos de aguas con aporte de minerales que alteran la superficie y horadan la estructura interna provocan exfoliaciones, laminaciones y desprendimiento de la roca. A la vez que la carbonatación externa en zonas de escorrentía por aporte de minerales en las superficies enmascara lo que parece ser unas decoraciones. Un ejemplo lo encontramos en el área 2 coincidente con la zona tallada para la salida de agua.

Coincide con el desagüe tallado en el techo de la cueva. Presenta una carbonatación considerable de la superficie ocultando lo que presumiblemente es una decoración. No se descarta la presencia de graffías puesto que en los exámenes microscópicos realizados aparece la capa negra que se identifica como soporte escritorío en las otras zonas de intervención y sobre esta superficie tratada se depositan los estratos de evaporación procedentes de un fenómeno cárstico. Seguidamente aparecen hasta quince capas de depósitos de minerales arrastrados por el agua mezclados con carbonilla procedente de la combustión de hogueras. Sobre ellas se superpone un estrato limpio con acumulación de sales cálcicas y magnésicas y encima otro conjunto de microestratos de color gris. Las pruebas realizadas sobre la pared indican la posibilidad de realizar microsondeos eliminando las capas indeseables para recuperar la decoración y las posibles graffías ocultas. Las pruebas realizadas en un pequeño sector son suficientemente elocuentes del resultado que se obtendría en una limpieza completa de toda la superficie.

FIGURA 9. *Detalle del área 2, depósitos de elementos contaminantes de combustión y carbonataciones de la superficie.*

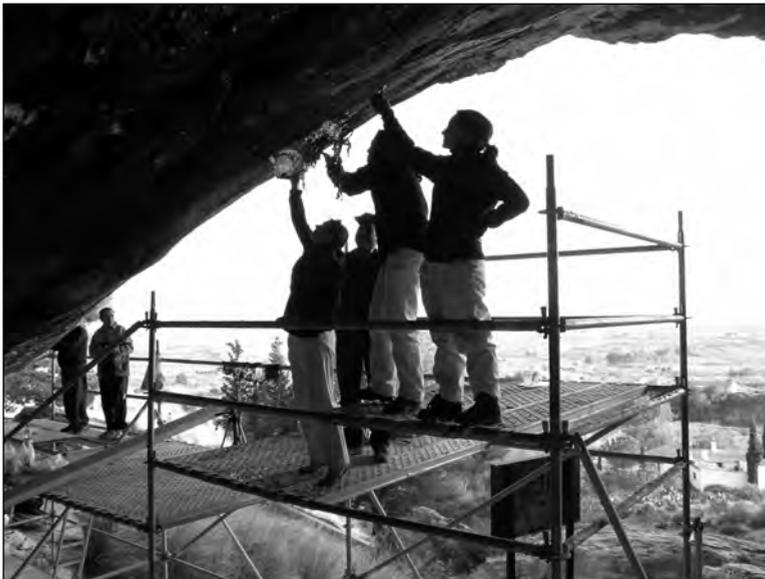
Los exámenes previos determinan lesiones tanto estructurales como en la superficie interna de la cueva.

FIGURA 10. *Área 3, vista general.*

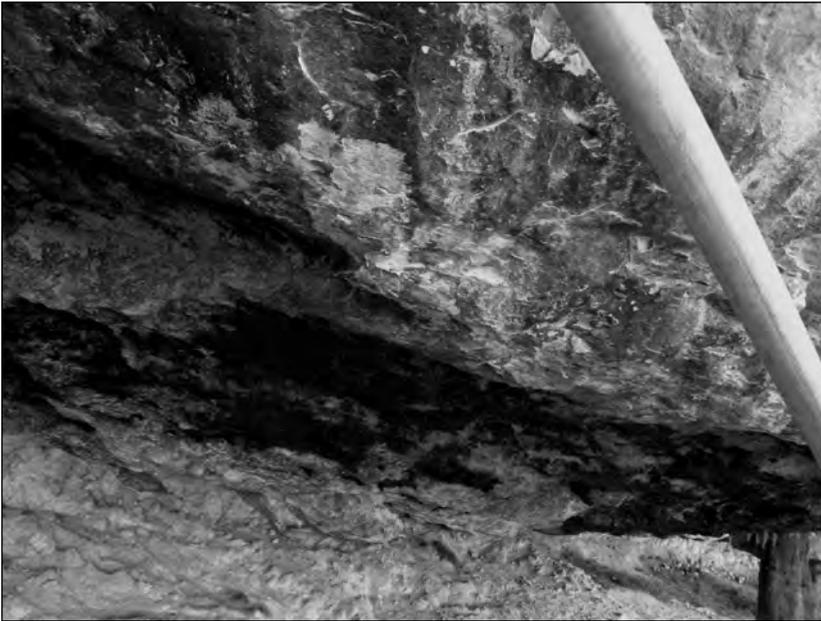
FIGURA 11. *Depósitos de combustión área 3.*

En las zonas de chimeneas o tiros naturales los depósitos de elementos de combustión enmascaran las graffias. Estos depósitos llegan a medir 3 mm. En el extremo izquierdo se eliminaron parcialmente en un sector en el que se puso al descubierto una serie de graffias ocultas. Pudo comprobarse de este modo que la limpieza de las resinas acumuladas por el efecto del fuego cubren zonas que pueden haber sido tratadas de manera similar a las que contienen las graffias conocidas hasta el momento.

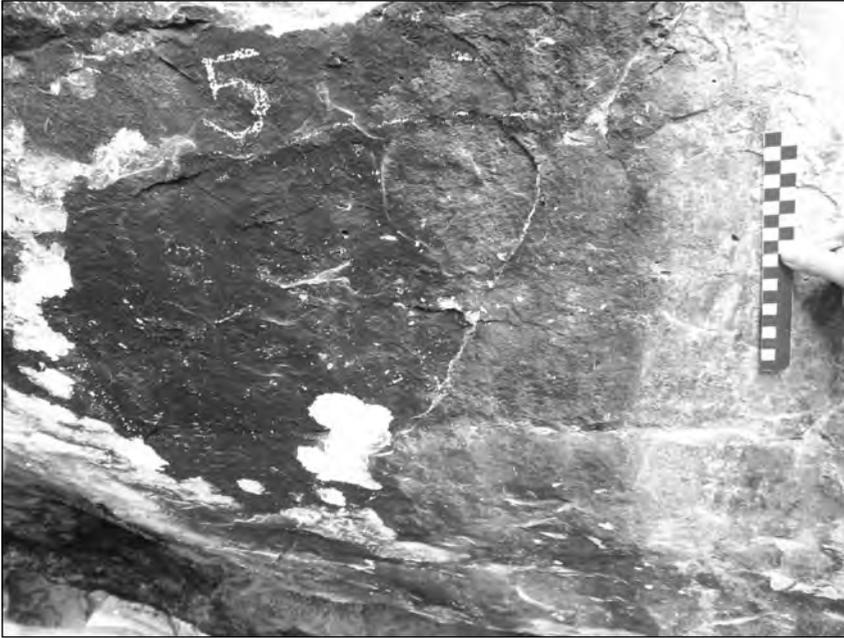
Desprendimientos de la roca, que afectan a las graffías en la zona seleccionada para la toma de muestras.

Exfoliación de la caliza.

Pérdidas laminares.

Grietas y fracturas.

La zona ubicada en los paños B-7 y C-7 (Calco general de los paños epigráficos latinos nº 2 y 3), presenta levantamiento con pérdidas de la capa pictórica con alveolización del soporte. Presumiblemente es la lesión más grave debido a que está muy sometida al lavado de agua de lluvia y erosión eólica.

FIGURA 12. *Lesiones mecánicas área 3, exfoliación y pérdidas de la roca.*

Una vez valorados los resultados de los análisis, el plan de actuación consistiría en micro-sondeos pormenorizados en los paneles adyacentes para comprobar el estado de conservación de las grafías de la pared, con objeto de efectuar una planimetría completa de lesiones. Sería necesaria la intervención preventiva de consolidación para la conservación de los paños situados en la cuadrícula con el nº B-7 y C-7 visiblemente afectados.

Consolidación reversible de las grañas descohesionadas así como la creación un plan de seguimiento para el mantenimiento óptimo de la obra y el estudio de la evolución de las lesiones de la pared.

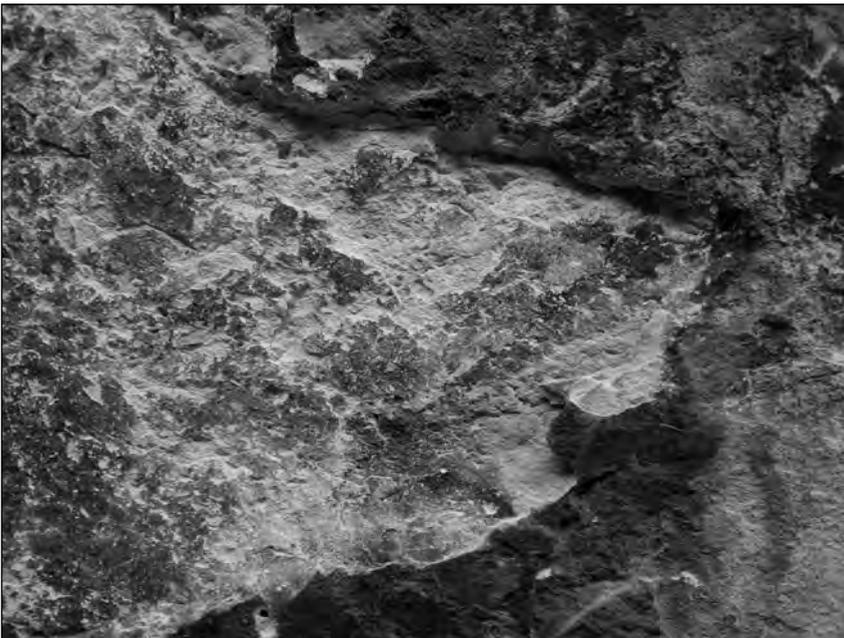
FIGURA 13. *Lesiones mecánicas que afectan al soporte escrito.*

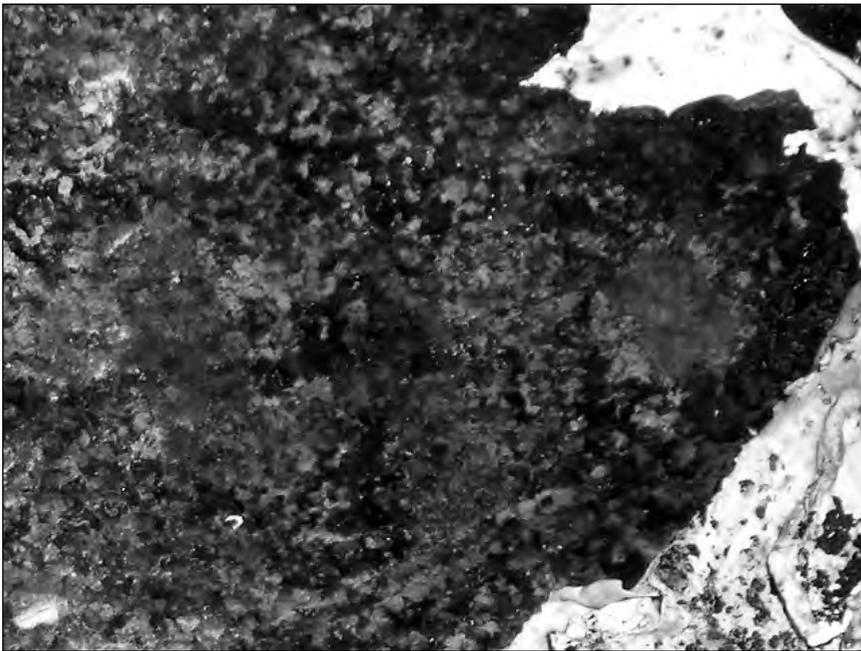
FIGURA 14. *Macrofotografía se observa los depósitos de combustión.*

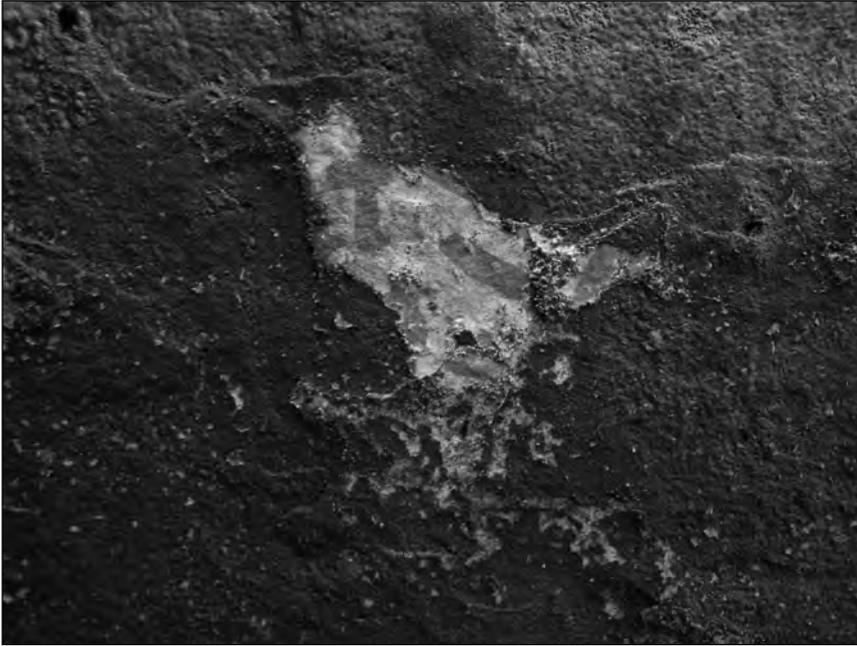
FIGURA 15. *Grañas ocultas que afloran tras la eliminación de los depósitos de materiales de combustión.*

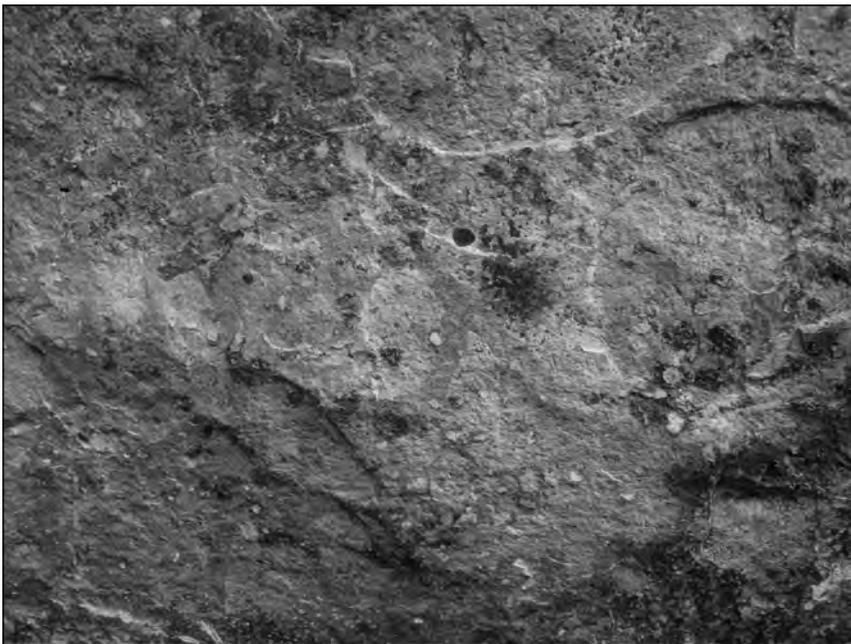
Toda la zona de intervención aparece cubierta por una capa de color grisáceo compuesta por calcita, oxalato cálcico y yeso que dan un aspecto opaco a las graffias enmascarando los colores originales. Las pruebas de limpieza realizadas in situ demuestran la reversibilidad de este depósito y la recuperación del aspecto original.

FIGURA 16. *Depósitos de elementos de escorrentía en la superficie de las grañas, se observa una capa gris que enmascara los textos.*

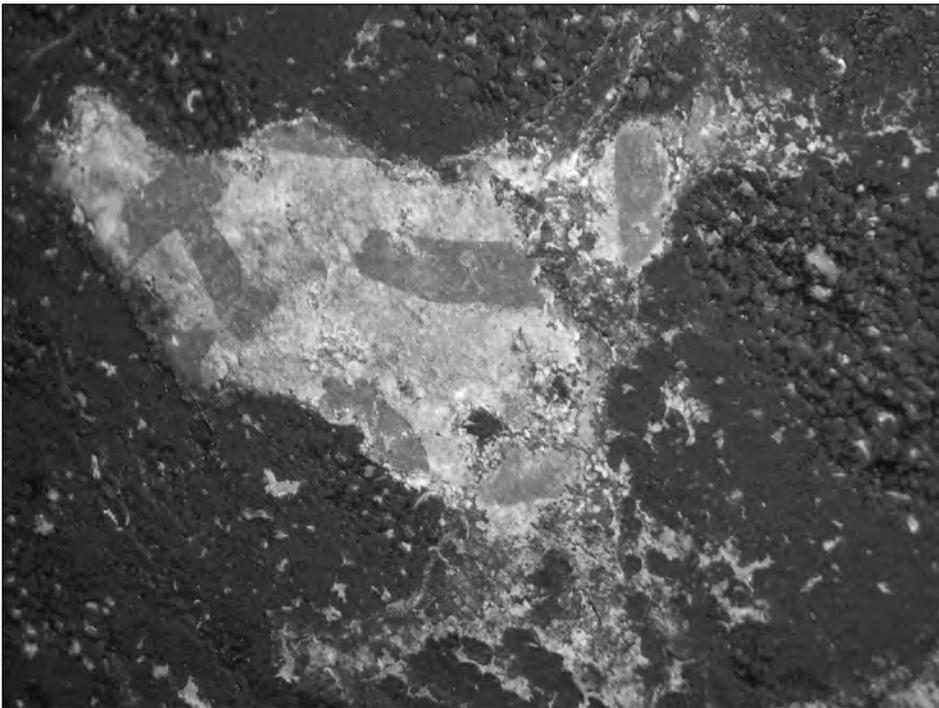
FIGURA 17. *Grafías ocultas bajo los depósitos de combustión.*

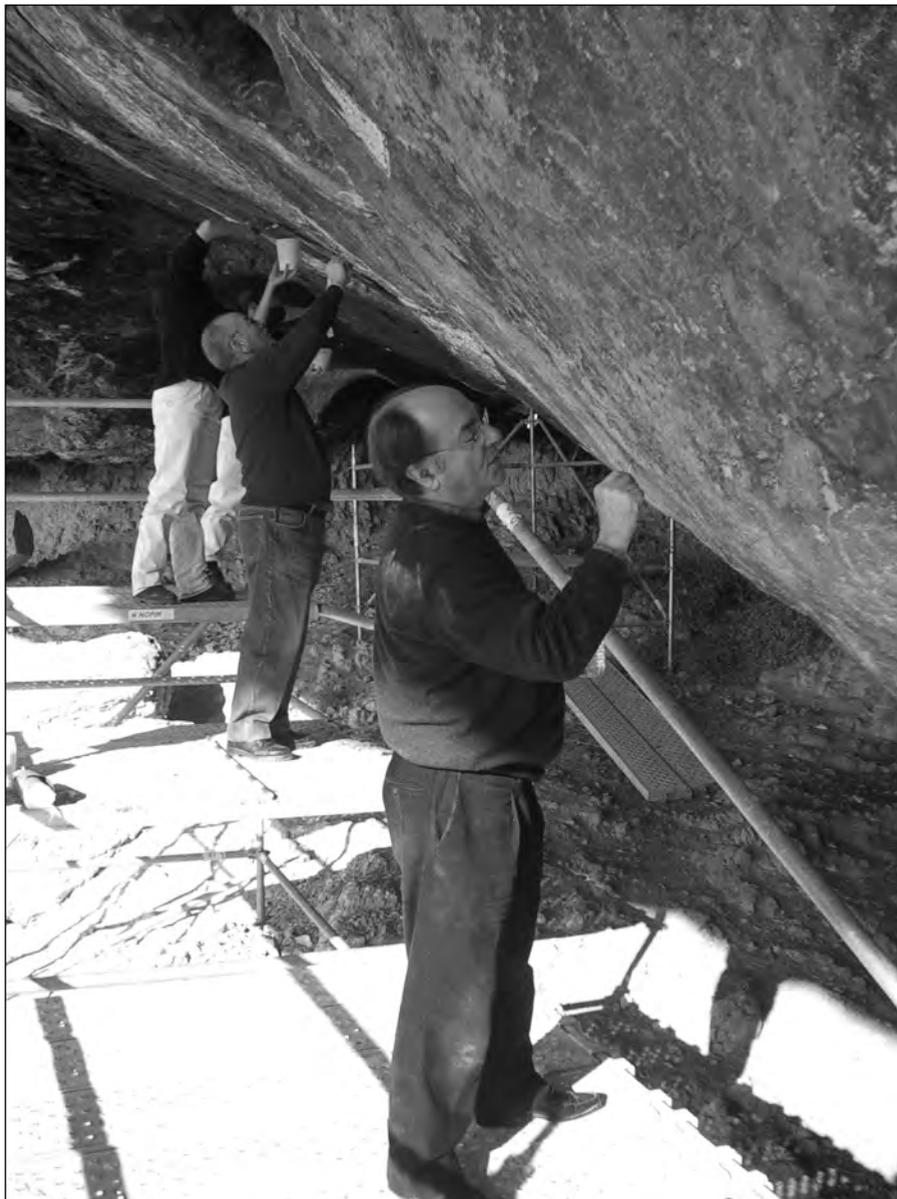
FIGURA 18. *Detalle de las labores de restauración el la pared.*

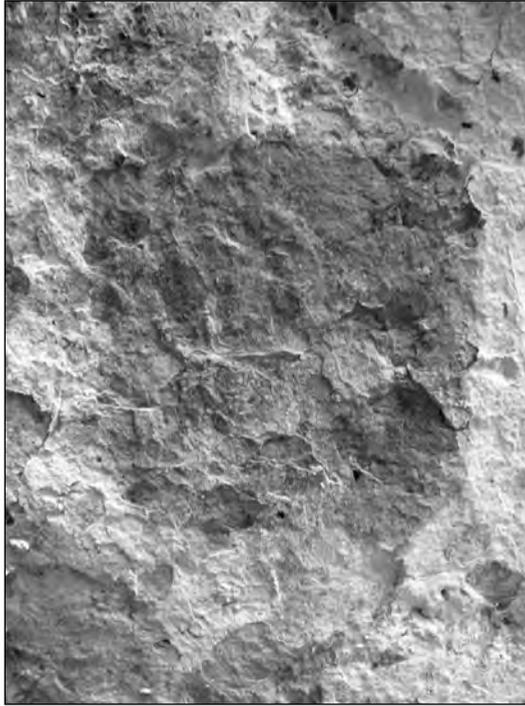
FIGURA 19. Testigo de la intervención sobre las grafías se aprecia la eliminación de materiales contaminantes.

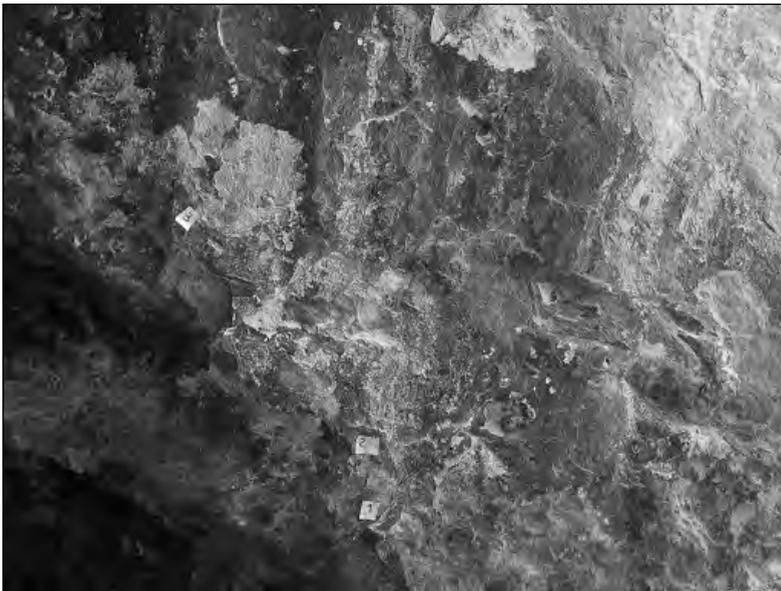
FIGURA 20. Testigo de la extracción de micromuestras en el área 3.

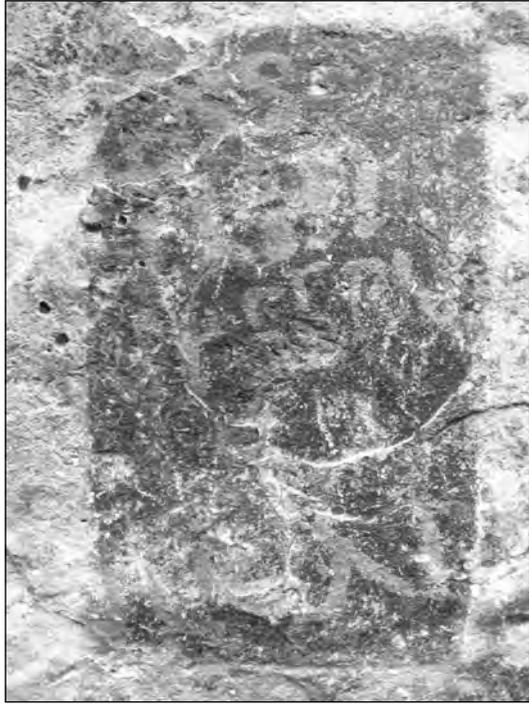
FIGURA 21. *Testigo de la intervención restauradora.*
