## **LA IMAGEN DE LA PUERTA SUR (PUERTA PRINCIPAL) DE BEGASTRI**

LORENZO ALFIERI

Pretendemos reflexionar sobre la forma que debió tener la puerta principal de Begastri en el mundo de la Antigüedad Tardía. Hasta ahora la arqueología ha suministrado pocos datos, pero son suficientes como para obligarnos a aceptar que debió ser una puerta normal según era habitual en las ciudades fortificadas romanas, modelo que paso prácticamente intacto a la Edad Media.

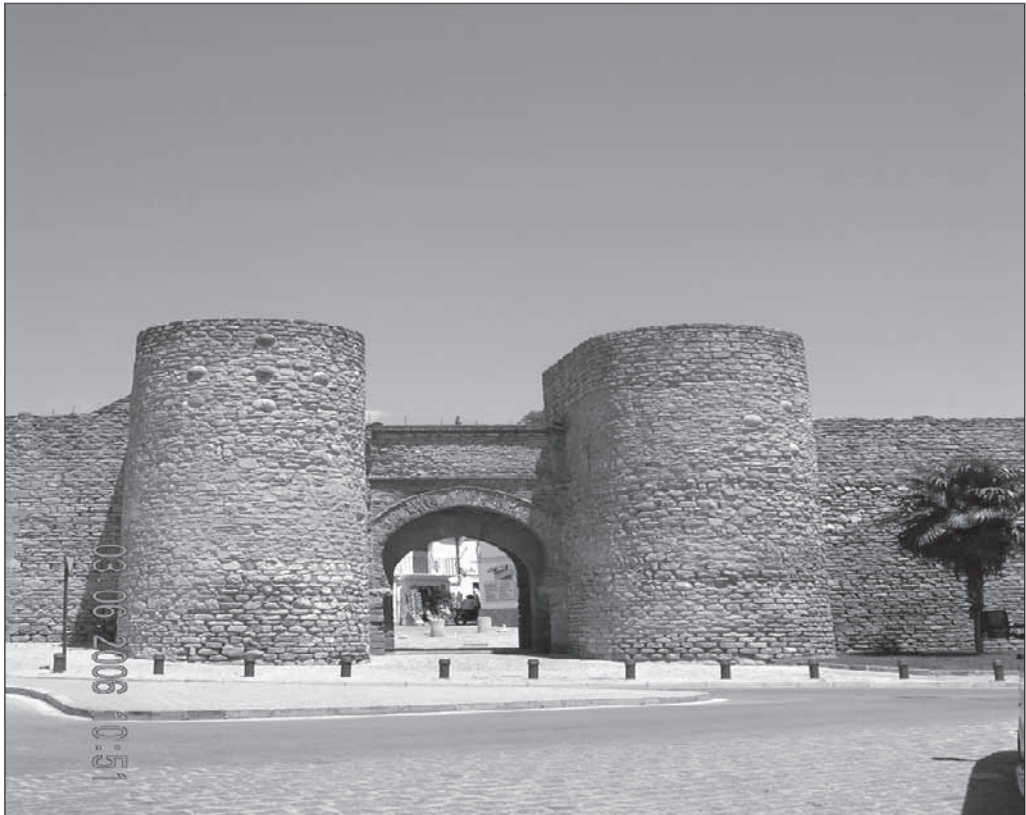
Queremos recordar sólo dos, aunque hay donde elegir. Veamos como es la puerta medieval de Ronda y lo vamos a ver sólo presentando su imagen, como muestra de una tradición que sigue viva en la Edad Media tanto cristiana como musulmana y que a modo de arroyo nos conduce a su fuente, que es la tipología romana.

FIGURA 2. Puerta medieval de Ronda (Málaga).

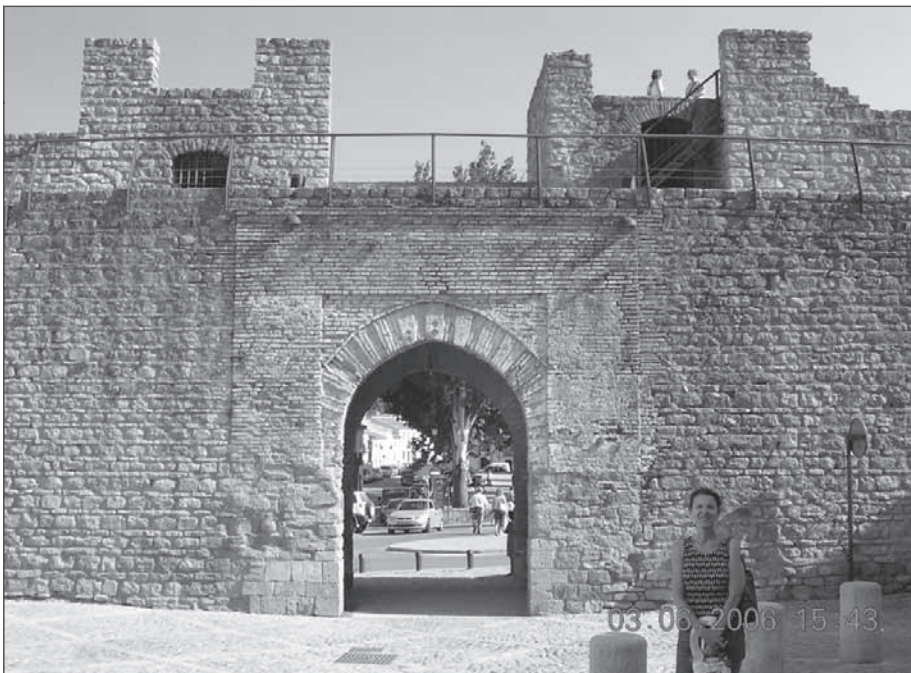
Por el interior debía ser similar, pero sin torres, que es el tipo que aparece en la puerta de Ronda

FIGURA 5. *Ronda.*
