ELEMENTOS ARQUITECTÓNICOS DEL CABEZO DE ROENAS

GONZALO MATILLA SÉIQUER
J. SANTOS BARBA FRUTOS

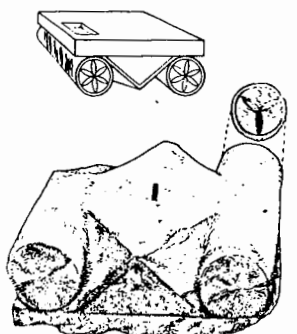
Fig. 12

Una basa ática (figura 12) de mármol blanco de grano fino de calidad excelente. Se recogió en un caserío cercano al yacimiento, por lo que presumimos que fue transportada desde Begas-tri.

En principio como ya hemos dicho se la puede considerar como ática ya que cumple la disposición general de: Plinto, toro, escocia y toro. El toro inferior está separado de la escocia por un filete, mientras que el superior no ofrece solución de continuidad con ésta.

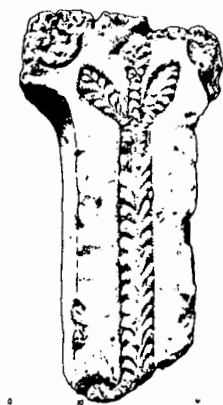
Fig. 13

Tiene un cuerpo prismático de poco espesor en cuyos extremos se sitúan unos rodillos que en sus caras circulares presentan relieves muy deteriorados de seis hojas radiales.

Entre estos hay un cuerpo romboide cuyas caras laterales dan el aspecto de un triángulo (figura 13). Apareció junto a la puerta de la muralla.

La primera interpretación que se dio fue que era un capitel, quizá porque los rodillos recuerdan vagamente las volutas de los capiteles jónicos y por el gatillo que presenta en una de sus caras. Y nosotros no negamos la posibilidad de que lo sea, pero hay que apuntar otras si cabe más interesantes.

Podría ser un abaco al que le correspondería un capitel de dado.

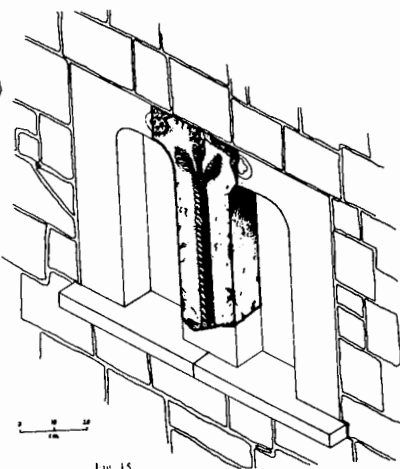
Fig. 14

Una pieza alargada de arenisca (que apareció al excavar el estrato I en el área de la puerta) con tres de sus caras con desbastado fino y otra, la posterior, sin desbastar. La cara anterior tiene a todo lo largo y en posición axial un motivo vegetal, quizá una palmera, que en la parte superior se abre en tres brazos; junto a los dos laterales aparecen unos rosetones de cuatro lóbulos muy deteriorados (figura 14).

La pieza presenta forma de «T» y cada uno de esos brazos cortos tiene continuidad con el largo por medio de una curva, quizá el arranque de un arco deprimido rectilíneo.

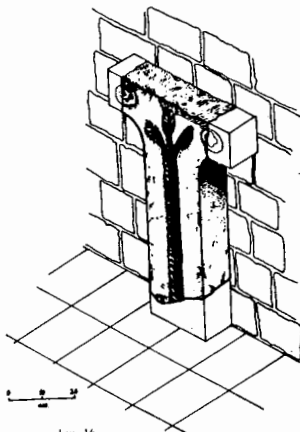
Fig. 15

La pieza debió ser el parteluz de una ventana geminada (figura 15), tal vez con los vanos ciegos⁵.

5 Creemos que debían ser arcos ciegos debido a que, como se recordará, la parte posterior de esta pieza está desbastada toscamente a diferencia de las otras tres. Por lo que deducimos que en caso de constituir un parteluz, este no tendría vista la cara a la que nos referimos. Por consiguiente serían unos arcos ciegos.
