BREVE HISTORIA Y CRITERIOS DE INTERVENCIÓN EN EL ÁREA URBANA DEL TEATRO ROMANO DE CÁDIZ

José María Esteban González

Arquitecto. Junta de Andalucía

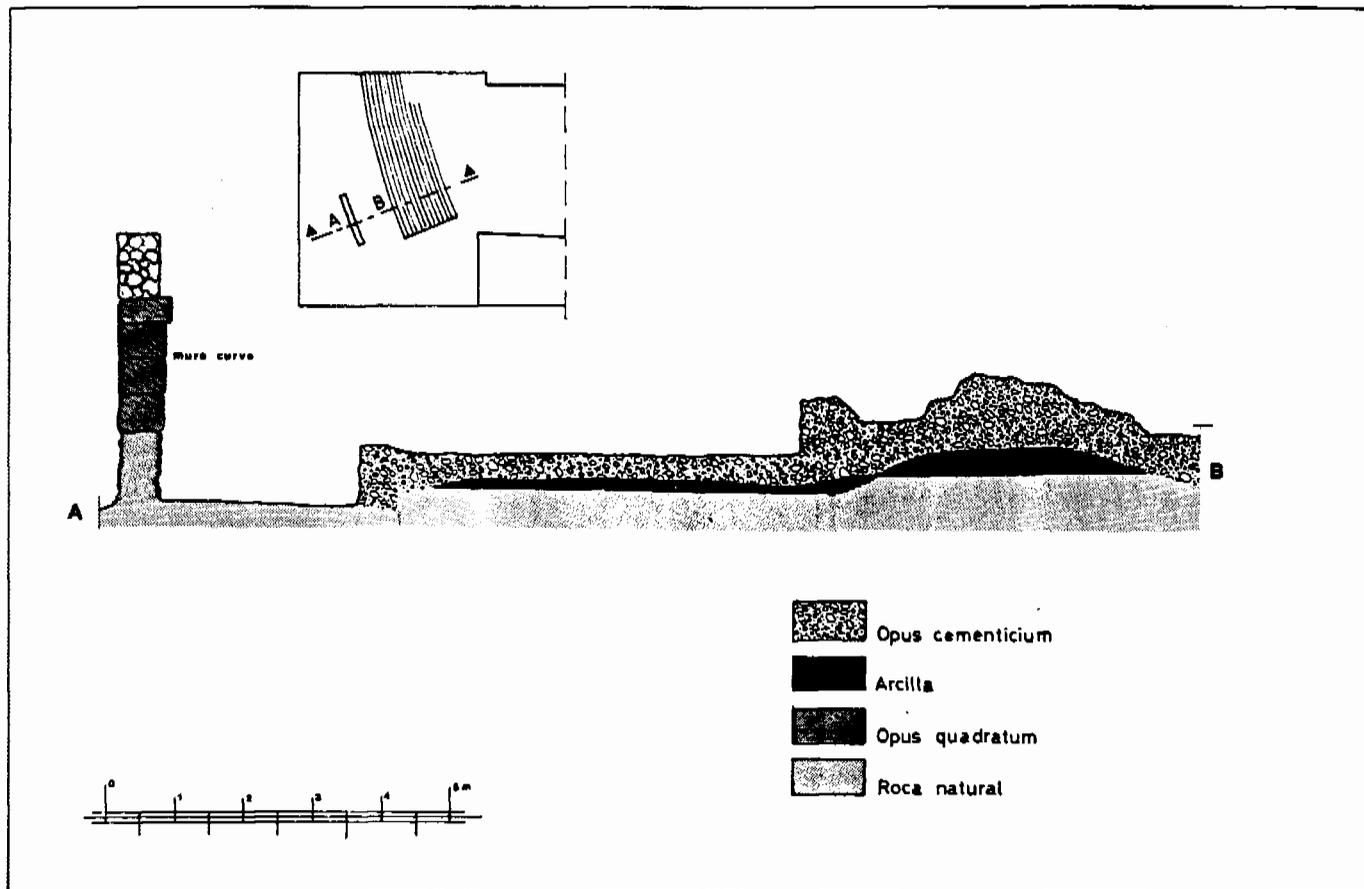
FIGURA 3. Sección de la parte superior del Teatro.

La construcción del graderío se ejecuta con una fábrica de *Opus Caementicium* sobre la que iría la formación del graderío del mismo material, sin apreciarse en este momento ningún tipo de revestimiento pétreo. Durante esta excavación apareció un hueco de forma cuadrada de 0,25 × 0,25 m de

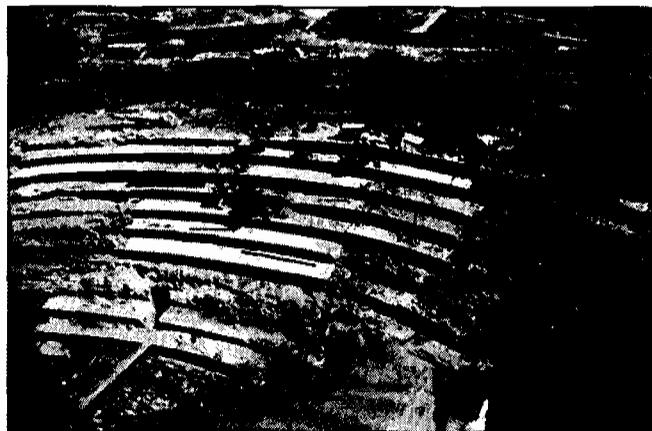
LÁMINA 7. Proceso de restauración y restitución del gradierío.

La enorme grieta que recorría la *Cavea* se ha tomado con mortero expansivo de cemento, rellenándose con hormigón ciclópeo de mampuesto de piedra ostionera y mortero de cal, todas las roturas producidas por los pozos y desagües. Las mutilaciones de mayor tamaño se encontraban en zona central de la *Cavea* descubierta, la intervención para consolidar la Galería y el Graderío superpuesto se estimó más consecuente mediante la construcción de la evidencia perdida, con criterios pedagógicos y estructurales. Se rehicieron las Gradadas que se habían perdido frente a la lamentable visión de los hoyos y roturas producidas por los aljibes y el alojamiento de las cimentaciones y banqueos de las viviendas que se asentaron sobre los restos del Teatro. La construcción se ejecutó corriendo los niveles originales de las Gradadas que podían aportar sus dimensiones más contrastables, *con mampuestos de piedra ostionera y mortero de cal*, tecnología idéntica al *Opus* encontrado para las Gradadas, contrastando muy acusadamente lo nuevo del resto histórico, no sólo por su apariencia sino por su configuración material y estética. Aunque el Graderío se terminó originalmente con un estucado basto a base de un mortero fino de cal, el nuevo se ha terminado rejuntando ampliamente el llagueado, dejando visible la roca zoomórfica.

El resto del Graderío excavado se limpió y consolidó, obturándose las grietas y fisuras, resanando algunas zonas para impermeabilizar la Galería inferior.

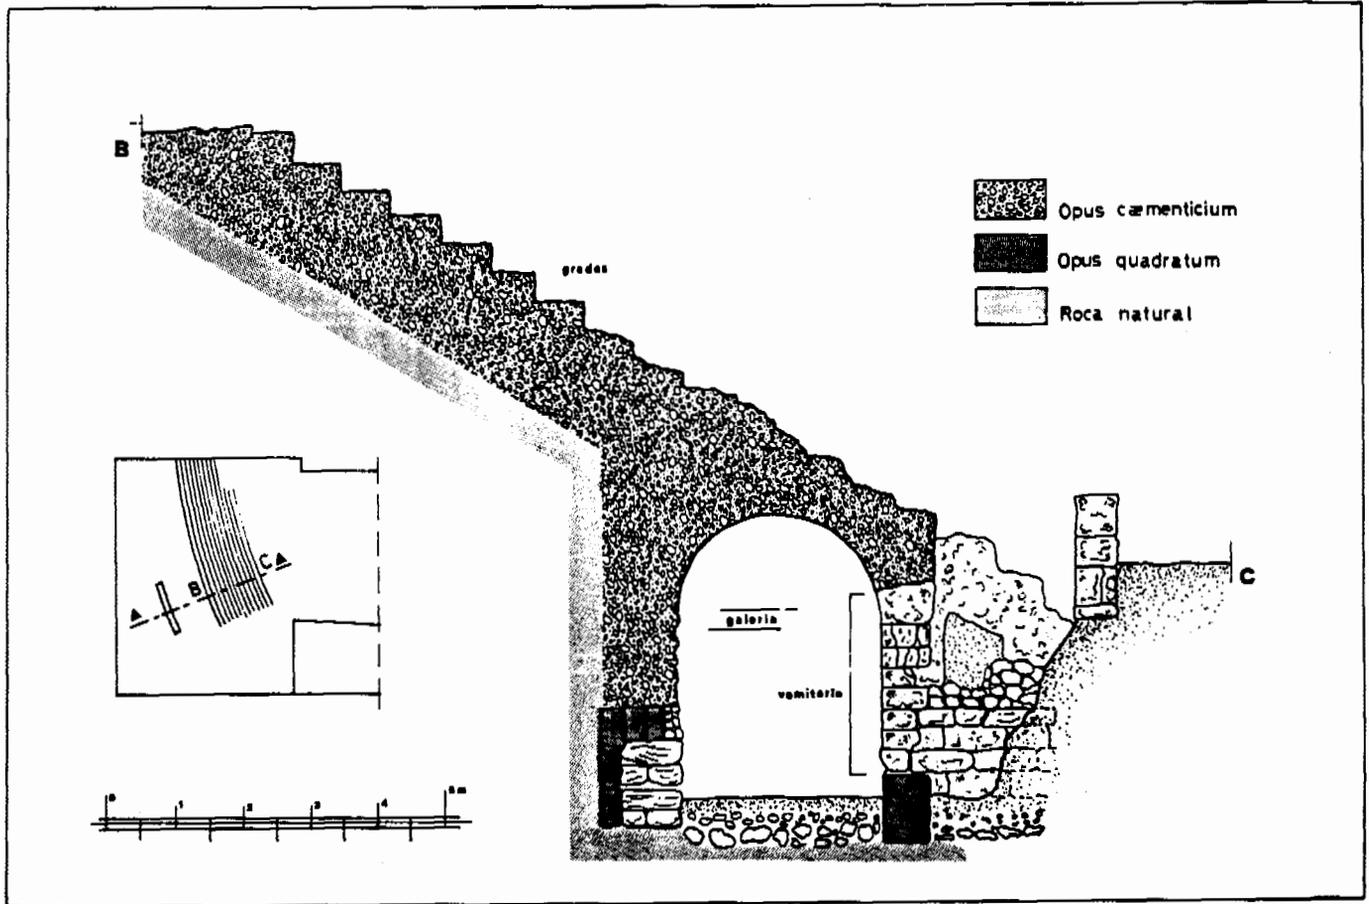
FIGURA 4. Sección de la media Cáva y galería anular.

La galería muestra la espléndida construcción mixta en un muro interior de *Opus quadratum a hueso con sillares de piedra calcarenita zoomórfica* del lugar, de 0,85 a 0,90 m de longitud en hiladas horizontales de entre 0,30 y 0,35 m. La pared más externa al centro virtual es de mampuesto tomado con mortero de argamasa de cal, muy deteriorado, la bóveda circular de cañón, se ejecuta en *Opus Caementicium*, exteriorizándose el sistema de encofrado por tabloneros de madera, que formarían la cimbra corredera para su ejecución por fases. La clave en su directriz presentaba una amplia grieta, posiblemente motivada por el terremoto del siglo XVIII, llamado de Lisboa y agravada por las supresiones cronológicas del asentamiento gravitatorio superior⁷.

Se midió la Galería, de ancho 2,80 m y de altura 4,10 m. El material resultante da la misma cronología que en las etapas anteriores.
