EL TEATRO DE *ITALICA*

Ramón Corzo Sánchez
Museo-Casa Murillo. Sevilla

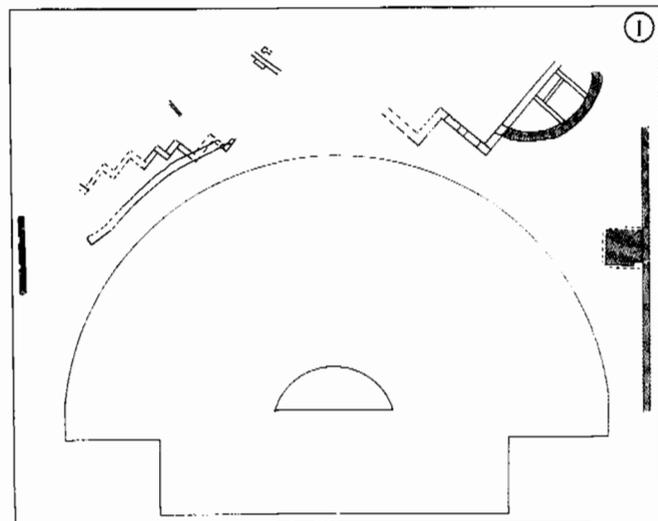
PLANO I. Esquema del teatro con los muros de edificaciones anteriores punteados y la restitución del muro quebrado de contención de la terraza superior.

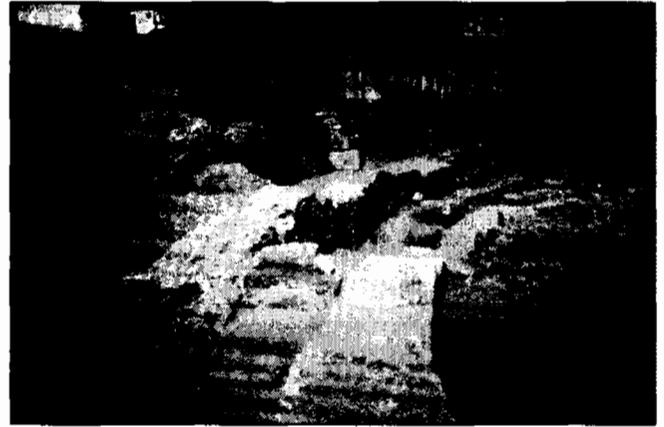
FIGURA 6. Calle perimetral del teatro por el lado sur.

ra a lo largo de la fachada del teatro (Fig. 6) y fue visible en buena parte, dada la altura del pavimento de guijarros que se localiza allí; parece que fue cubierto pronto por otras reformas.

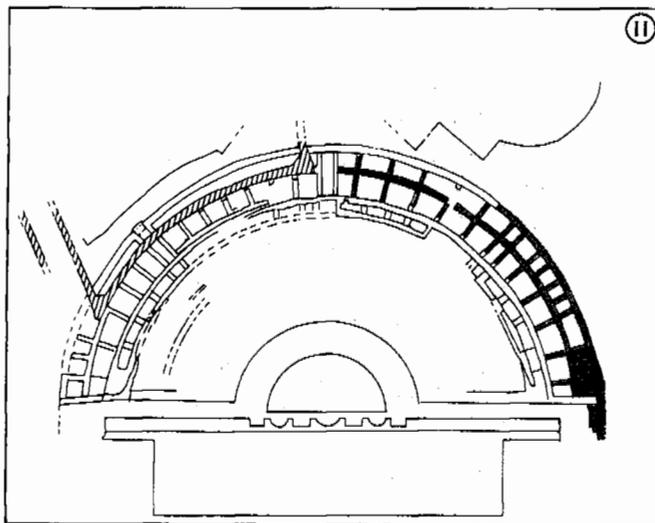
PLANO II. Cimentaciones de la cauea; en rayado, el muro de la reforma de la zona sur; en punteado, la remodelación de la cimentación de las gradas y la puerta norte.

Existe una cimentación o preparación del terreno a nivel más bajo, formada por muros anulares de *opus caementicium*, con rellenos intermedios de tierras arcillosas que varían del color pardo al amarillento. En los muros, hechos por tongadas de unos cuarenta centímetros de altura, se alternan sillares de la misma dimensión, mientras que los rellenos ofrecen pequeñas capas intermedias de arena y ripio del desbaste de los sillares en capas de altura semejante, lo que indica que ambos procesos fueron simultáneos en muchos puntos. Estos muros o cimientos no son estrictamente circulares, sino que responden a una traza de pequeños tramos rectos que delimitan polígonos concéntricos de múltiples lados (Plano II).

mitad meridional del pórtico superior del graderío con la construcción de un nuevo muro de *opus caementicium* (Plano II); en este caso, su trazado es perfectamente circular y continuo, sin inclusión de sillares (Fig. 9); viene a sustituir el anillo de cimentación inmediato a la fachada y sus esquinas redondeadas se prolongan hacia el interior de la ciudad, como si enlazaran con otros edificios a los que no ha llegado la excavación ni el terreno disponible. En cualquier caso, estas prolongaciones del muro se cortaron posteriormente en otra reforma, y toda la estructura debió quedar cubierta.

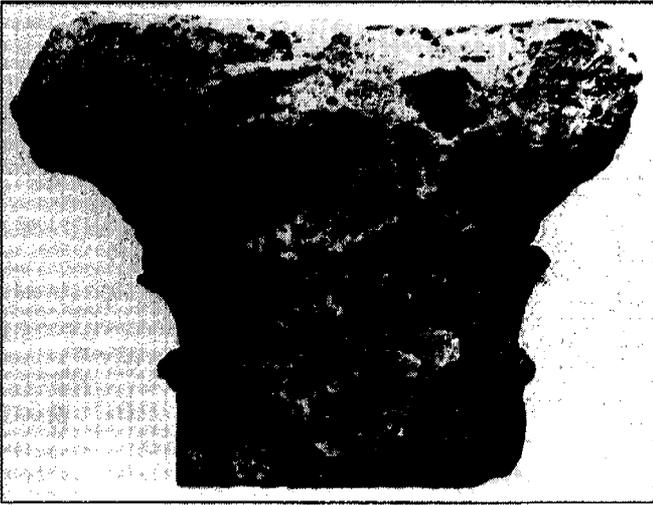
FIGURA 8. Capitel encontrado sobre las gradas, que debió pertenecer al pórtico superior.

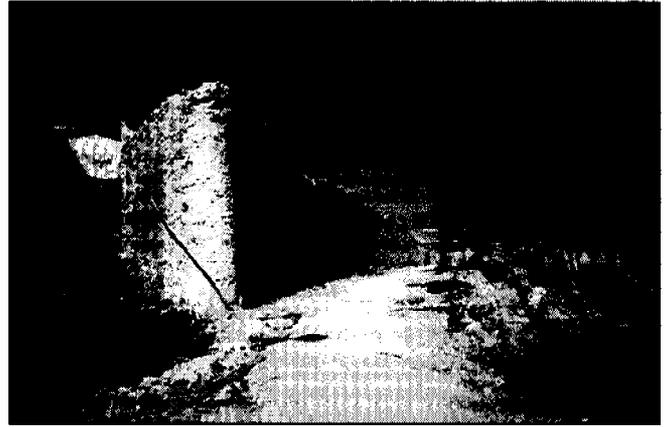
FIGURA 9. Ángulo del muro de la reforma del lado sur de las gradas.

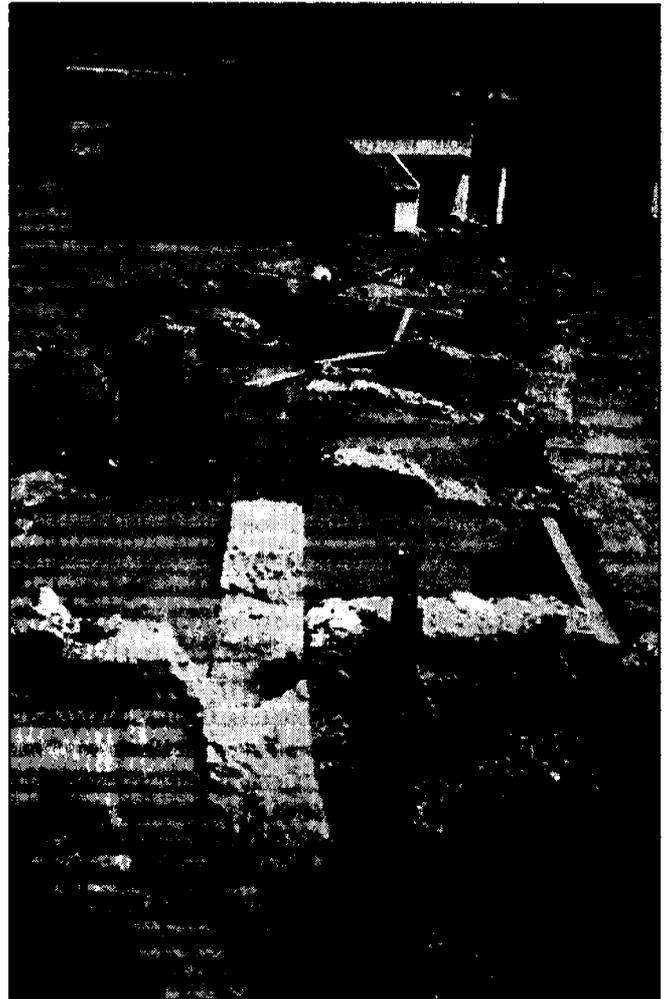
FIGURA 10. Reforma de la cimentación del graderío en la parte norte.

En la mitad septentrional del graderío, al menos en la *cauea summa*, se sustituyó la cimentación original por nuevos muros de *opus caementicium*, realizados con técnicas y materiales distintos (Plano II); son de mortero más fluido y los *caementa* son de piedra arenisca, frente al ripio calizo de las primeras cimentaciones. Se cortaron tanto el muro anular como los radiales, que empalman irregularmente (Fig. 10).

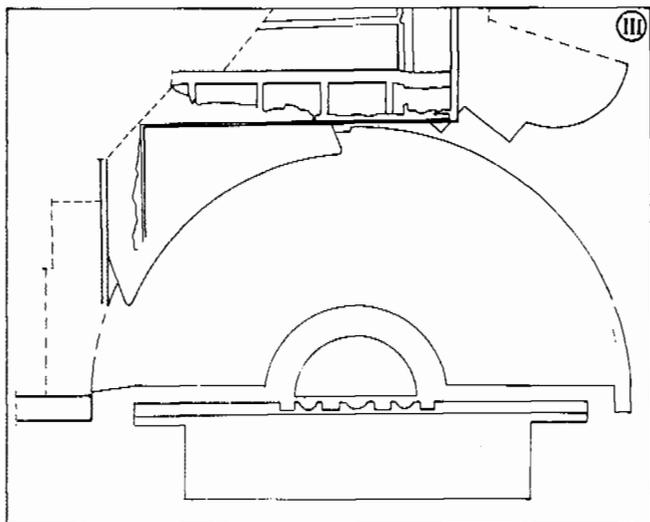
PLANO III. Esquema del teatro con la traza de las cimentaciones de la terraza superior reformada a comienzos del siglo II d. C. y el Muro de San Antonio.

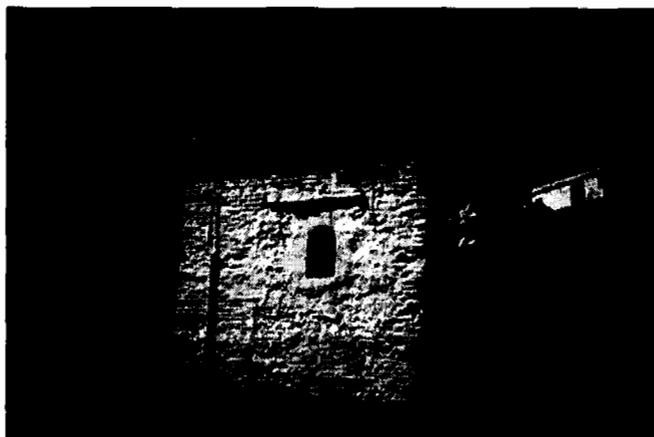
FIGURA 13. Exterior del Muro de San Antonio.

un sector de la fachada sur del graderío que se mantuvo en pie entre ambos y que después ha sido saqueada. El paramento externo del Muro de San Antonio, revestido de ladrillo (Fig. 13), ofrece la fisonomía general que debió tener esta obra a la que corresponde también buena parte de lo que se representa en el dibujo reproducido en la figura 3.

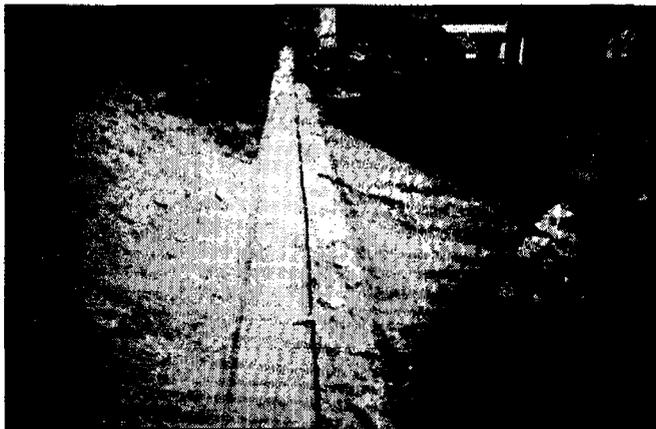
FIGURA 14. Intersección de las nuevas cimentaciones y el muro quebrado.

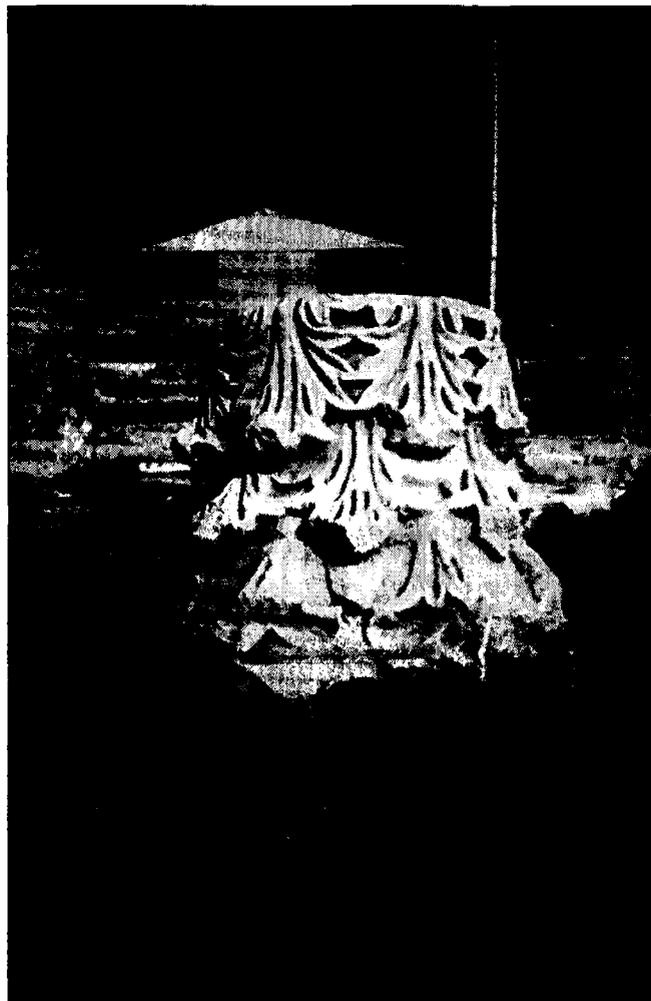
FIGURA 15. Capitel tardío encontrado en el pórtico.

Otro elemento a tener en cuenta es el grupo de capiteles de tipo asiático aparecidos junto a la estatua de Diana¹⁶, que se conservan en el Museo Arqueológico de Sevilla, y de los que ha aparecido un nuevo ejemplar en el pórtico del teatro (Fig. 15), así como la referencia de que el pedestal de la estatua de Mercurio se encontró en la ciudad nueva¹⁷; si los capiteles y las estatuas formaron parte del mismo conjunto, debe pensarse que estamos ante la fase más tardía de reforma de esta terraza, en la que se construiría un nuevo pórtico o

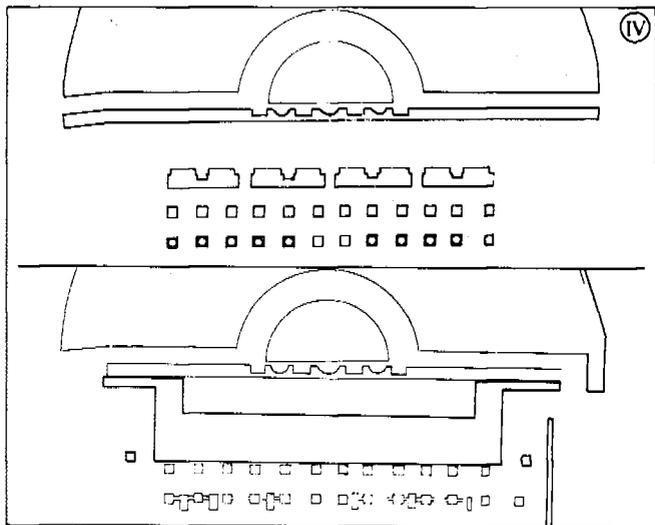
PLANO IV. Comparación de las dos fases constructivas de la escena y sus conexiones con el graderío y el pórtico trasero.

Aunque las campañas realizadas entre 1988 y 1990 no han afectado casi a la zona del escenario, puesto que éste se había dejado antes al descubierto, sí han podido aclarar la estructura de los muros de prolongación del *pulpitum*, que separan el *iter* y la *uersura* norte. Se puede observar como este muro se hizo primero con el tipo de *opus caementicium* de las cimentaciones originales de las gradas, y fue revestido de sillares por sus dos caras, de manera que ofrecía dos paramentos similares y separaba los dos accesos paralelos: el del *iter*, abovedado, recto desde el exterior hasta la *orchestra*, y el de la *uersura*, descubierto, desde el *paraescaenium* hasta el *proscenio*; ambos accesos eran en plano inclinado y no existía ninguna conexión constructiva entre el graderío y la escena primitivos (Plano IV).

La técnica de construcción de la escena y del nuevo muro exterior de la puerta norte es la misma (Plano IV), con una larga serie de sillares de arenisca colocados a tizón contra el muro de *opus caementicium*, de los que se conservan sólo algunos, pero son muy apreciables las huellas de los que han sido expoliados. El tipo de escena, de escasa profundidad, con un vano cóncavo en el centro, *hospitalia* rectangulares y nichos en la parte trasera, puede asignarse también a época flavia por su semejanza con las de algunos teatros italianos como el de Trieste¹⁹. El proceso de evolución de la escena, primero independiente y luego adosada al graderío, pero sin que lleguen a desarrollarse como edificación destacada los *paraescaenia*, parece similar al documentado en el teatro de Corinto²⁰.

El pórtico, en su primera forma, era una doble crujía de gruesas columnas, que servía de respaldo a la escena primitiva; de ellas se conservan casi todas las basas de la fila exterior y sólo la huella de tres de las interiores; puede pensarse que su promotor fue Lucio Herio, según el testimonio de la inscripción en que también dedica los arcos o puertas de acceso²¹. Cuando se construyó la nueva cimentación de la escena, las columnas interiores quedaron adosadas al muro, de forma que la crujía interior desapareció (Plano IV). Así

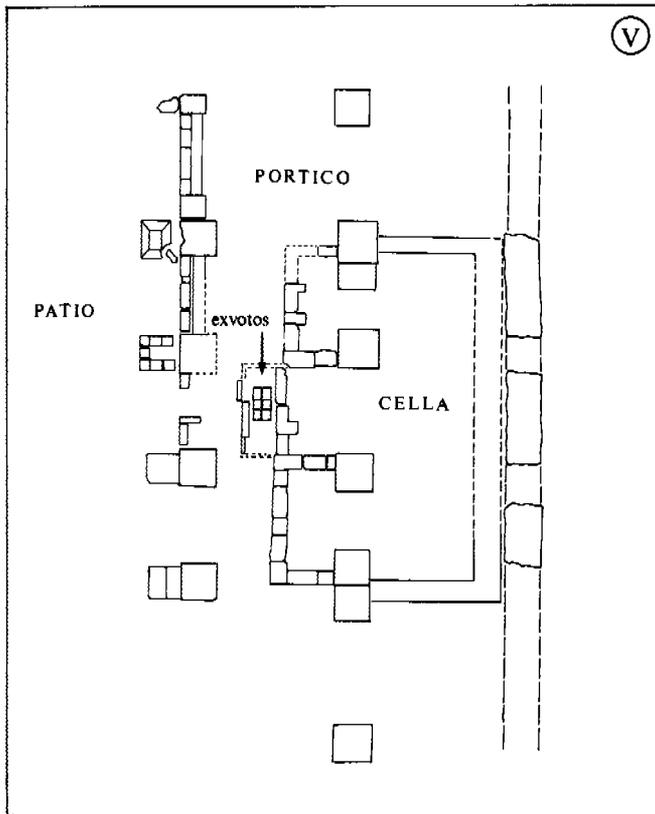
PLANO V. Planta del templo de Isis alojado en el lateral norte del pórtico tras la escena.

reaprovecharon los pilares interiores, de forma que el pequeño templo tenía un pórtico de seis columnas, ante las que había estatuas, un murete bajo con cancelas metálicas y una nave alargada detrás (Plano V). Han aparecido restos de seis lápidas con *uestigia* (Fig. 19), cuyos rótulos revelan los votos de varias adeptas, y fragmentos escultóricos que corresponden quizás a una representación de la diosa, así como un retrato femenino que puede ser el de una sacerdotisa.

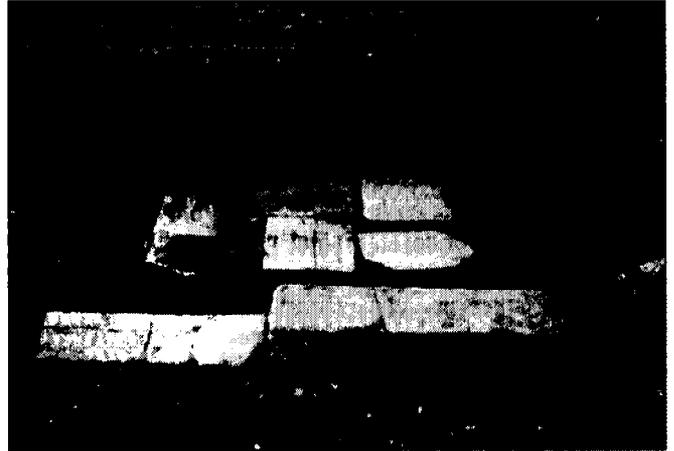
FIGURA 19. Umbral del Iseum con los exvotos de uestigia y las huellas de cancelas.

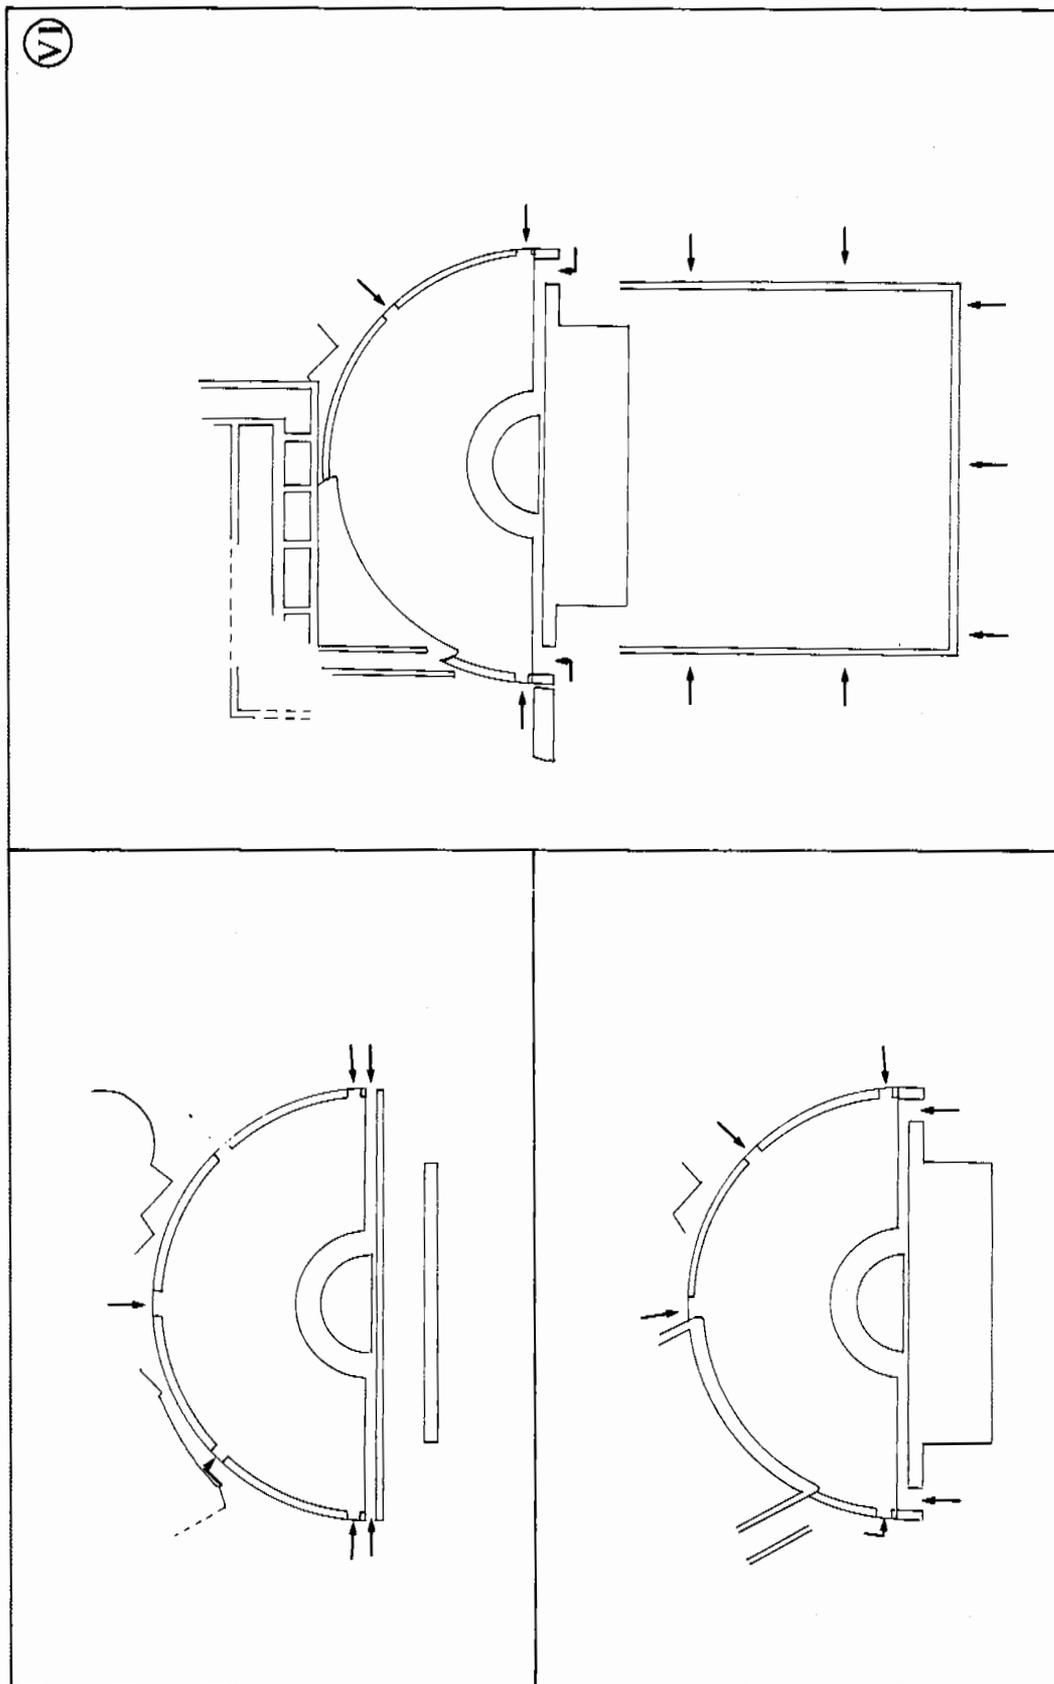
PLANO VI. Comparación del sistema de accesos al teatro en las tres fases fundamentales.

En los tres esquemas del Plano VI se resumen los datos fundamentales de cómo pudo ser la estructura del teatro y su sistema de comunicaciones en tres momentos sucesivos: El esquema A corresponde a la primera mitad del siglo I de la Era, con la planta original y el pórtico de Herio; el esquema B, resume la fisonomía del teatro en época de los Flavios, con la reforma parcial del graderío y la escena, y el esquema C representa las últimas modificaciones importantes con el

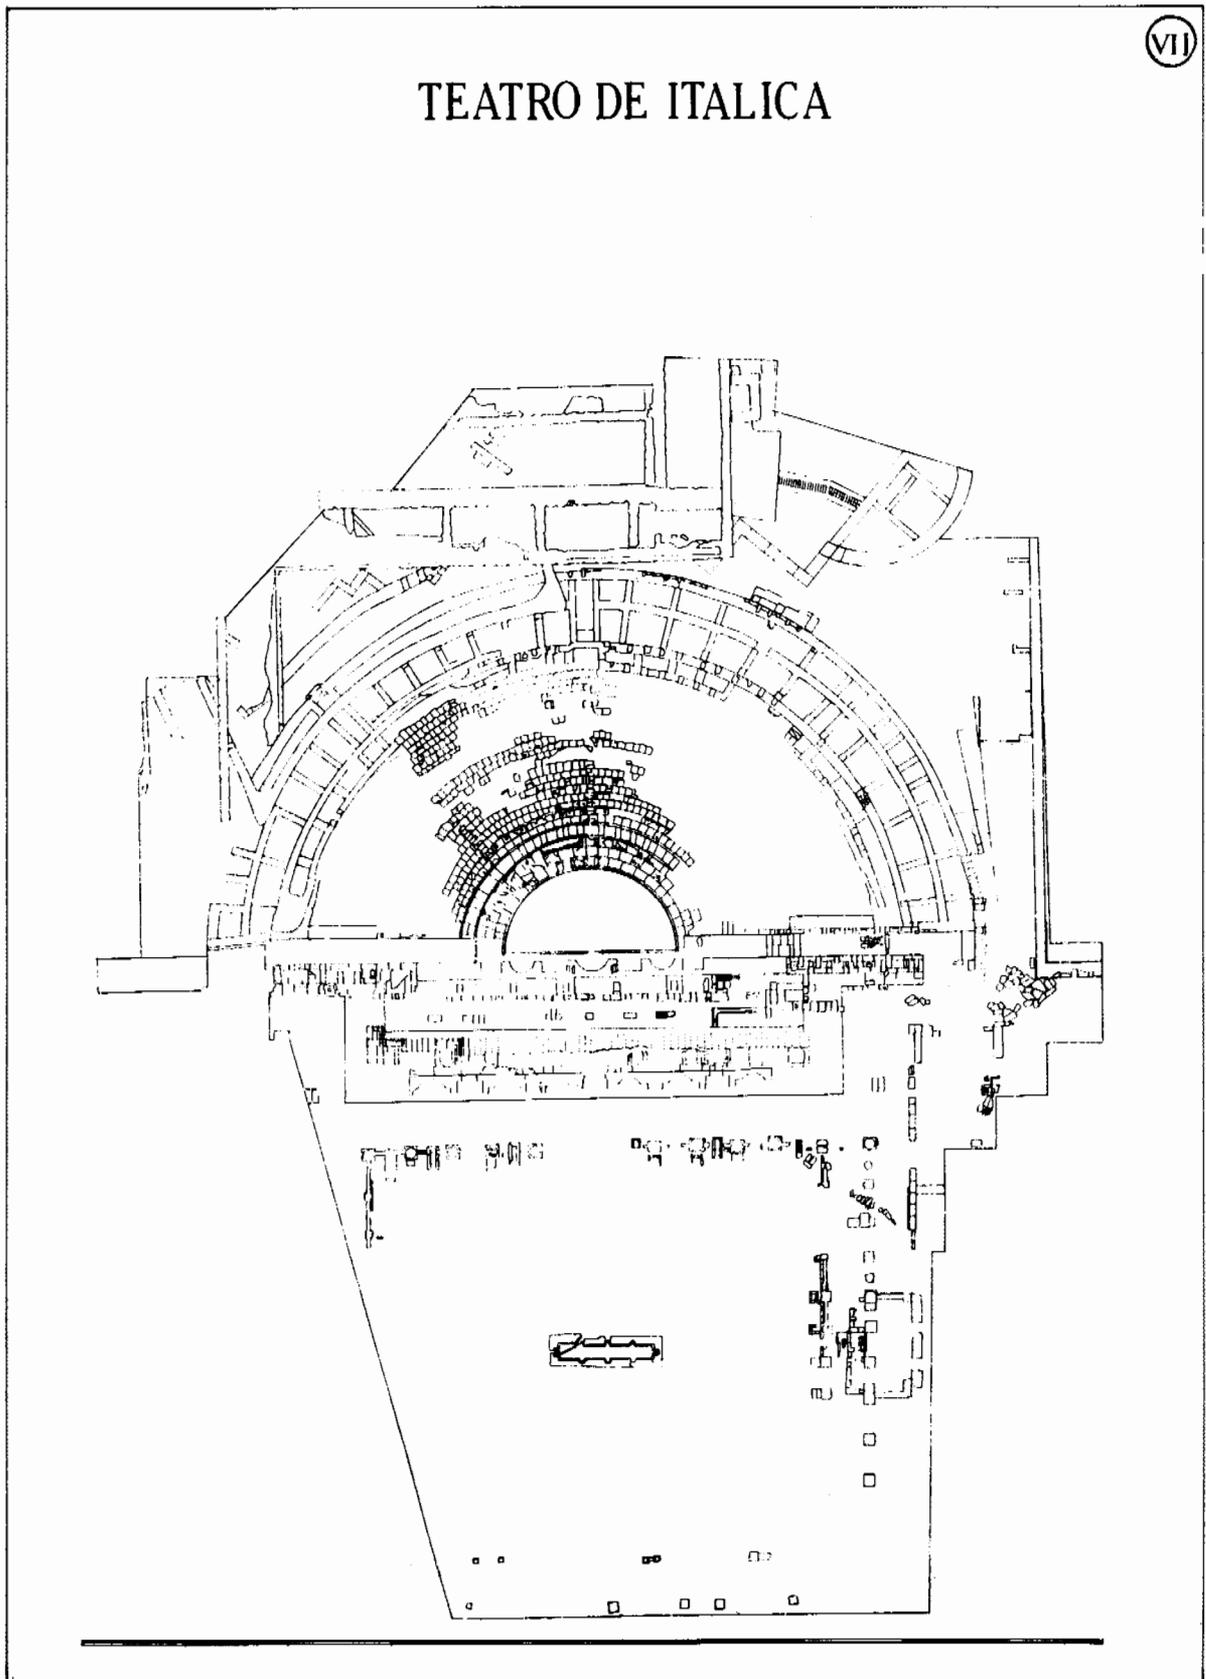
PLANO VII. Plano general de las excavaciones realizadas en el teatro de Italica hasta 1990.

añadido de la terraza superior y la ampliación del pórtico. En el Plano VII se muestra el conjunto de todas las estructuras excavadas en el teatro de *Italica* hasta 1990, y es una reducción a escala 1/400 del plano definitivo a escala 1/100, que acompaña a las memorias de excavación.
