## O TEATRO ROMANO DE LISBOA. NOTÍCIA SOBRE AS ACTUAIS ESCAVAÇÕES

A.M. Dias Diogo  
Univ. Nova de Lisboa

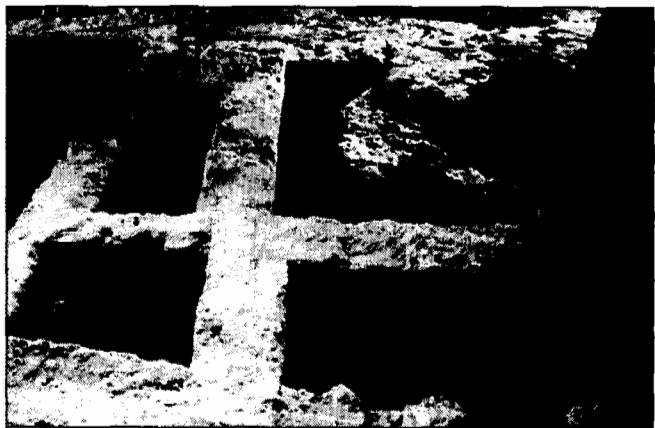
FIGURA 17. Particular da escavação do muro Oeste do vomitorium, observável entre a malha dos alicerces de um edifício moderno.
