CUATRO GRANDES INUNDACIONES HISTÓRICAS DEL EBRO EN LA CIUDAD DE ZARAGOZA: 1643, 1775, 1871 y 1961

*Rogelio Galván Plaza*¹

Confederación Hidrográfica del Ebro

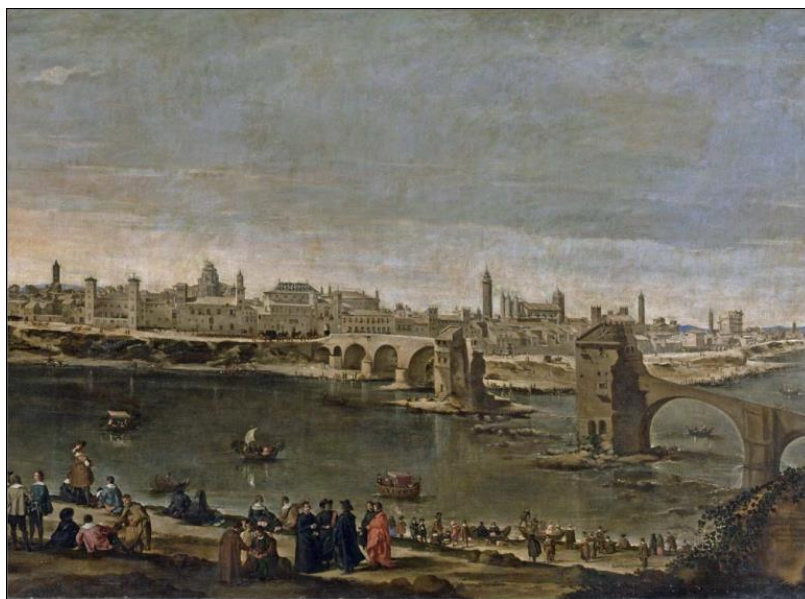
FIGURA 4

La riada de 1643 quedó especialmente retratada para la posteridad por la imagen del cuadro titulado “Vista de Zaragoza”, pintado por Juan Bautista Martínez del Mazo, conservado en el Museo del Prado en el que el autor plasmó el estado en que quedó el puente de Piedra con dos de sus arcadas rotas por la fuerza de las aguas cuando en 1647 todavía no se había reconstruido (figura 4).

Vista de Zaragoza. Juan Bautista Martínez del Mazo. 1647.

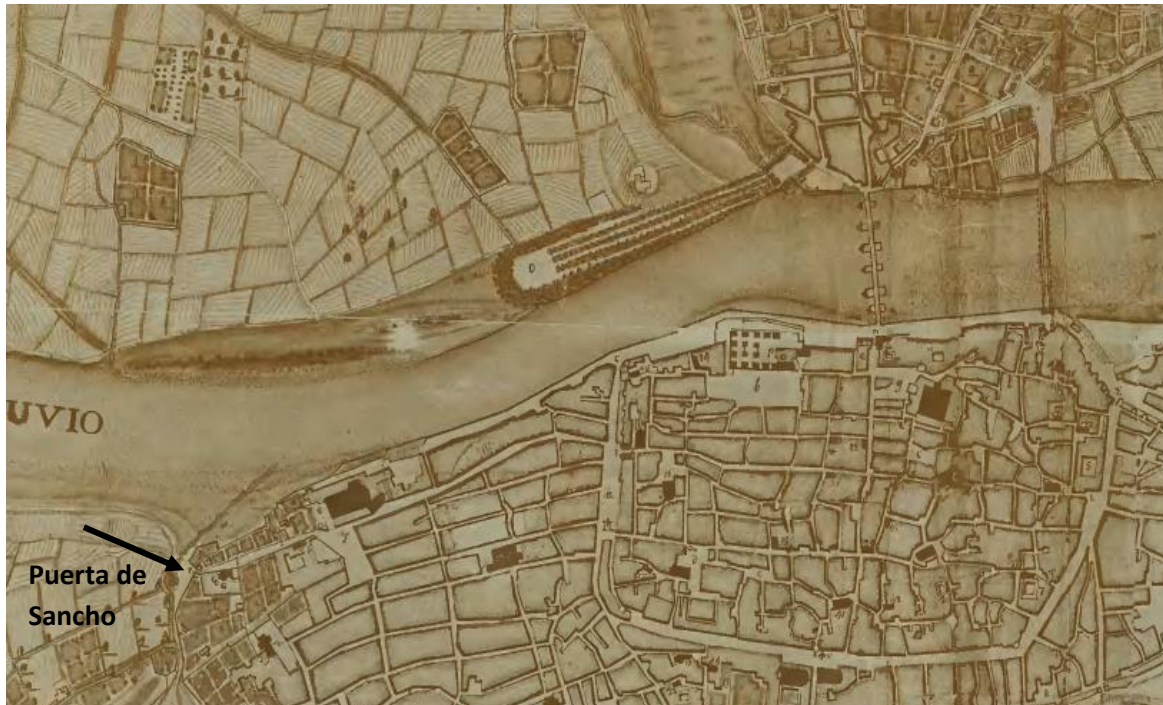
FIGURA 5

Plano de la ciudad, castillo y contornos de Zaragoza capital del Reino de Aragón, 1712. Detalle de la ciudad de Zaragoza donde se aprecian el puente de Piedra y aguas abajo, a su derecha, el puente de madera o de tablas. Se señala también la puerta de Sancho que resultaría afectada.

Pero el río lo ha seguido intentando, especialmente en su ángulo noroccidental; tanto en la zona conocida como la Almozara, durante mucho tiempo inhabitada, como tratando de penetrar en el núcleo urbano, amenazando el entorno de la puerta de Sancho, la más al noroeste y cercana al río (figuras 5 y 9).

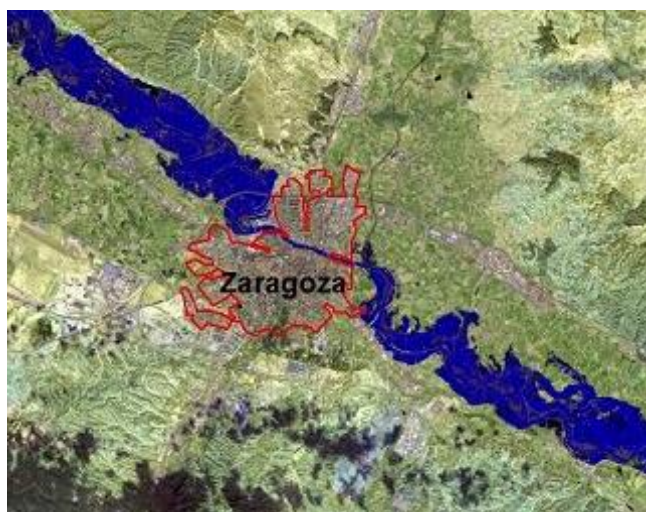
FIGURA 14

Crecida del río Ebro en Zaragoza, 3 de marzo de 2015. Imagen captada por el satélite Landsat-8.
