IMPACTOS SOCIOAMBIENTALES DA OCUPAÇÃO URBANA EM ÁREA DE PROTEÇÃO PERMANENTE NO PARQUE ALVORADA, ITAPURANGA (GO) – BRASIL

Este artigo analisa os impactos socioambientais decorrentes da ocupação urbana em uma Área de Proteção Permanente (APP), localizada no bairro Parque Alvorada, em Itapuranga (Goiás - Brasil). Os procedimentos metodológicos adotados foram: revisão bibliográfica, pesquisa documental em legislação e diagnósticos técnicos, e pesquisa de campo exploratória na área de estudo. A análise dos dados levantados *in loco* foi baseada na avaliação macroscópica das características e dos passivos ambientais existentes na área, pautando-se no Índice de Impacto Ambiental de Nascentes (IIAN). Para a espacialização da área foram utilizadas técnicas de geoprocessamento em ambiente de Sistema de Informação Geográfica (SIG) do software QGIS. Verificou-se que a vegetação nativa nessa área cedeu espaço para o uso residencial e a prática irregular de entubamento da nascente para a canalização do córrego. Sem um sistema de micro drenagem, as residências no entorno apresentam umidade, infiltração e são susceptíveis a alagamentos no período chuvoso. Descartes irregulares de resíduos sólidos

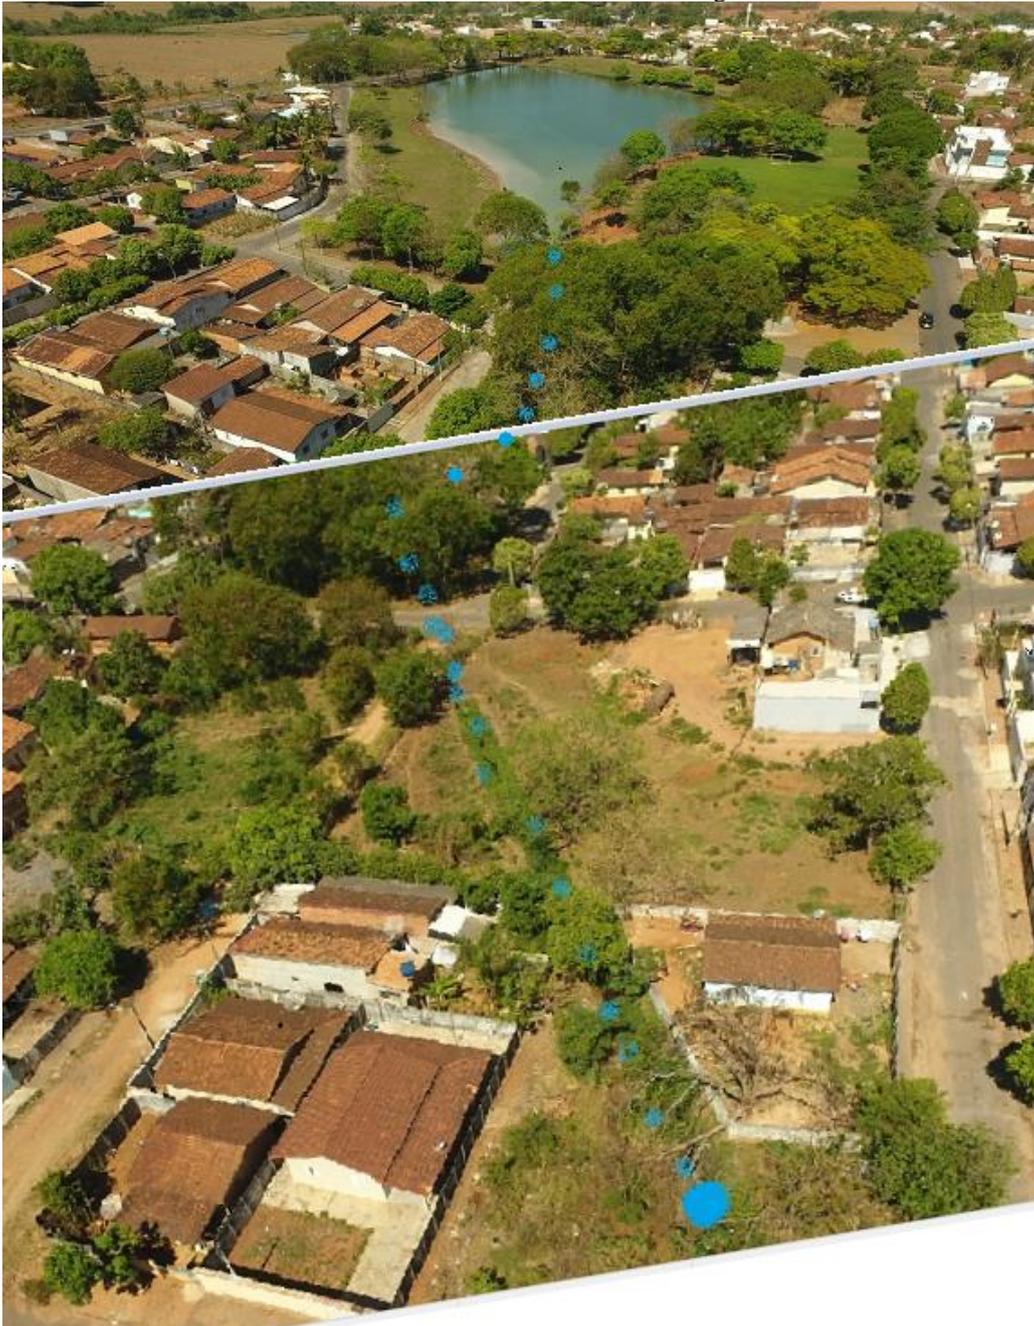
FIGURA 2

Vista aérea da área de estudo, trecho do córrego canalizado.

*Pontilhado em azul: trecho canalizado do córrego.

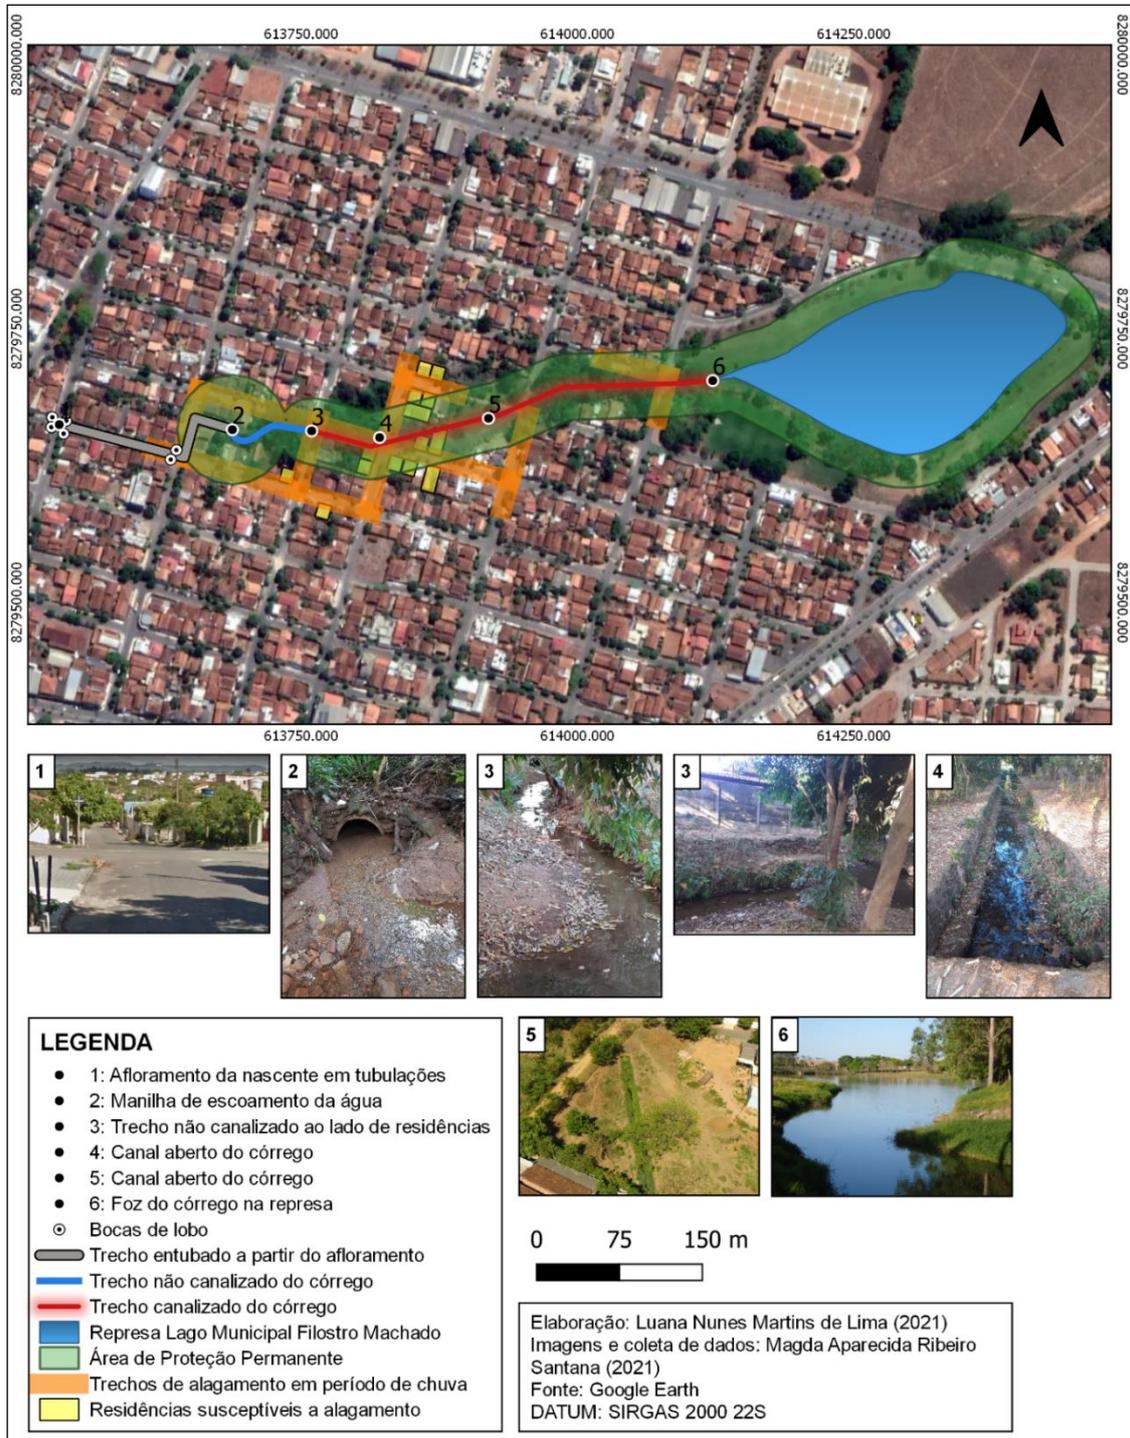
FIGURA 3
Mapa de uso, ocupação e cobertura da APP no Parque Alvorada, Itapuranga.

A figura 3 apresenta o mapeamento realizado na área de estudo. Destacaram-se desta os problemas ambientais identificados na área da nascente e de seu respectivo córrego. Podem ser observados o trecho da nascente e do córrego que está canalizado, o espaço de APP ocupado por residências, no ponto 04 a ausência de vegetação nas margens do Córrego, bem como as vias públicas e residências susceptíveis a alagamentos no período de chuvas.

O ponto 01 destacado no mapa representa o afloramento da principal nascente do bairro Parque Alvorada que está entubada. O ponto 2 mostra o local de escoamento da nascente por meio de manilhas, dando curso ao córrego, o qual, a partir deste trecho e do trecho 3 não está canalizado.

A área da APP está representadas na cor verde no mapa. Nesta faixa evidencia-se a ocupação residencial, o que não respeita as exigências do Código Florestal Brasileiro a respeito da preservação da mata ciliar, de no mínimo 30 metros de cada margem do córrego, e no raio de 50 metros da nascente. Uma proposta de recuperação da nascente envolveria, conseqüentemente, a desapropriação de muitos moradores, cujos imóveis estão devidamente escriturados. A ocupação irregular em áreas de alagamento em períodos de cheia coloca em risco as moradias e a qualidade de vida dos moradores.

Em entrevistas, os moradores afirmaram que o alagamento das vias públicas que estão destacadas no mapa acontece em virtude da precarização de redes coletoras, pois as poucas bocas de lobo que existem estão entupidas, o que dificulta o escoamento pluvial.

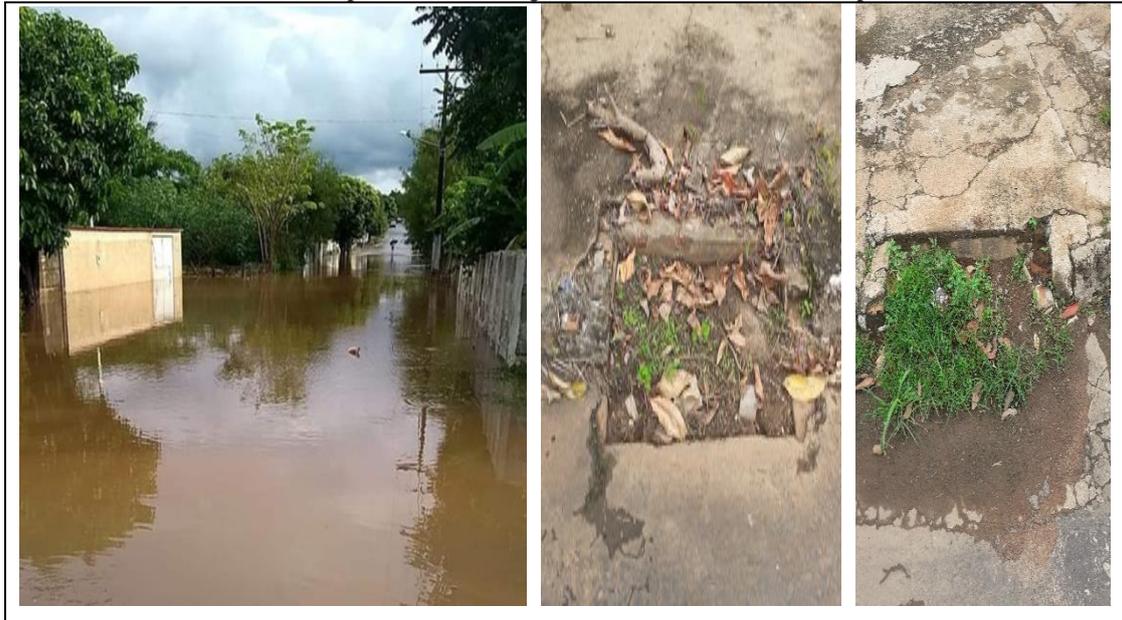
FIGURA 4

A figura 4 mostra o alagamento que ocorre na rua 63, quando tem-se elevadas precipitações, chuvas torrenciais. Entre os prejuízos apontados pelos moradores, foram citados perda de móveis e danificação na estrutura das edificações. Muitos moradores apresentam baixo poder aquisitivo e alguns moram no imóvel de aluguel. Os problemas de alagamentos ocorrem todos os anos nos períodos chuvosos, provocando danos materiais. Há relatos de que a umidade e o mofo persistem nas residências por muitos meses, causando problemas respiratórios como a asma, alergias e tosse seca em idosos e crianças. Além disso, de acordo com Bonn (2013), as possíveis doenças que alagamentos assim podem provocar são leptospirose, toxoplasmose, febre tifoide, hepatite, dengue, cólera, doenças diarreicas e infecções respiratórias.

Rua 63 - problemas de alagamentos e bocas de lobo entupidas.

As demandas apresentadas pelos moradores do bairro estão relacionadas com a infraestrutura, a manutenção e a limpeza de bocas de lobo, visando resolver os problemas de alagamento. Sendo este um problema antigo que existe no local, a alternativa apontada seria implementar um sistema de drenagem. As áreas de Preservação Permanente assumem um papel fundamental para escoamento e infiltração da água da chuva.

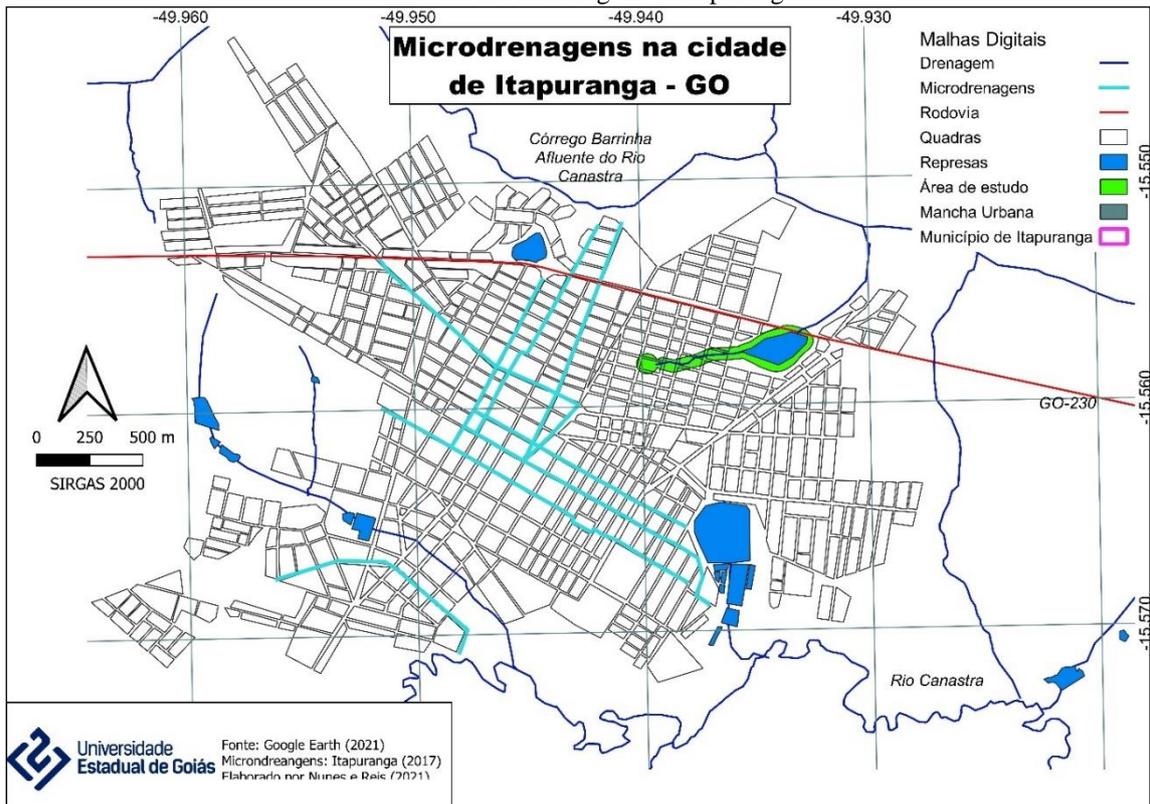
FIGURA 5

Os principais dispositivos de microdrenagem que existem são sarjetas, meio fios, bocas de lobo, mas não atendem toda área urbana. Poucas ruas possuem rede de drenagem e concentram-se no centro da cidade: Rua 56, Rua 47A, Rua 45, Rua 50A (Rua Presidente Vargas), Rua 48, Rua 46 (Rua Pedro Sifunte Machado), Avenida Professor José Nunes de Lima e Rua 34. A rede possui 12.706,83 metros de galeria (ITAPURANGA, 2017). A figura 5 mostra a rede de microdrenagem do município. O Parque Alvorada não possui nenhuma estrutura adequada para escoamento das águas pluviais, por isso, se torna uma área suscetível a alagamentos quando ocorrem chuvas torrenciais.

Rede de microdrenagem de Itapuranga.

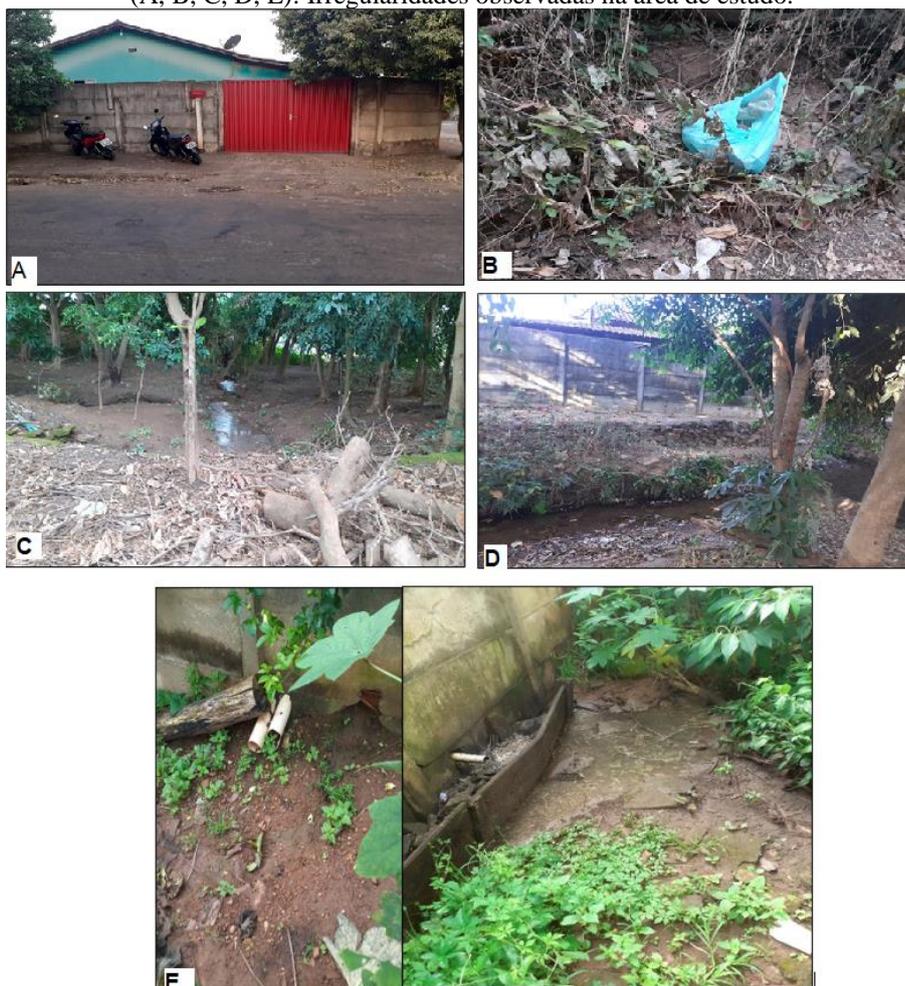
FIGURA 6

(A, B, C, D, E): Irregularidades observadas na área de estudo.

Na área onde ainda há afloramentos naturais do lençol freático, cujos lotes foram adquiridos pela prefeitura municipal por meio de permuta, foi verificado a presença de lixo doméstico (figura 6-B), árvores que foram cortadas e jogadas como entulhos (figura 6-E), o que descumpra todas as exigências para uma Área de Preservação Permanente.

No trecho do córrego apresentado na figura 6-C observa-se uma relativa vegetação que ainda protege minimamente o córrego, nesta área não há lixo, nem entulhos nas margens, somente registro de árvore cortada. Mesmo assim, quase a totalidade da mata ciliar original do córrego foi desmatada, uma vez que a vegetação não é nativa do cerrado e apresenta-se rarefeita.

Na figura 6-D observa-se que a residência está localizada muito próxima a margem do córrego. Assim, para conter a água e diante do risco de ocorrer processos erosivos decorrentes da ausência de vegetação, foi necessário construir um muro de gabião.

Foi também detectado lançamento de esgoto doméstico (figura 6-E). Esses tipos de efluentes alteram a propriedade natural do corpo hídrico, o contaminando. Segundo Tonetti *et al.* (2018, p. 125)

Entretanto, o técnico da Saneago, responsável pela realização do referido ensaio, esclareceu que o tratamento de efluentes domésticos necessita ser acompanhado pela Secretaria de Meio Ambiente e pela Vigilância Sanitária do município com rigor, a fim de fiscalizar e autuar o lançamento das “águas cinzas” no córrego e exigir que sejam realizadas as conexões dos canos residenciais às galerias pluviais, devidamente desobstruídas.
