IMPACTOS SOCIOAMBIENTALES DA OCUPAÇÃO URBANA EM ÁREA DE PROTEÇÃO PERMANENTE NO PARQUE ALVORADA, ITAPURANGA (GO) – BRASIL

Universidade Estadual de Goiás

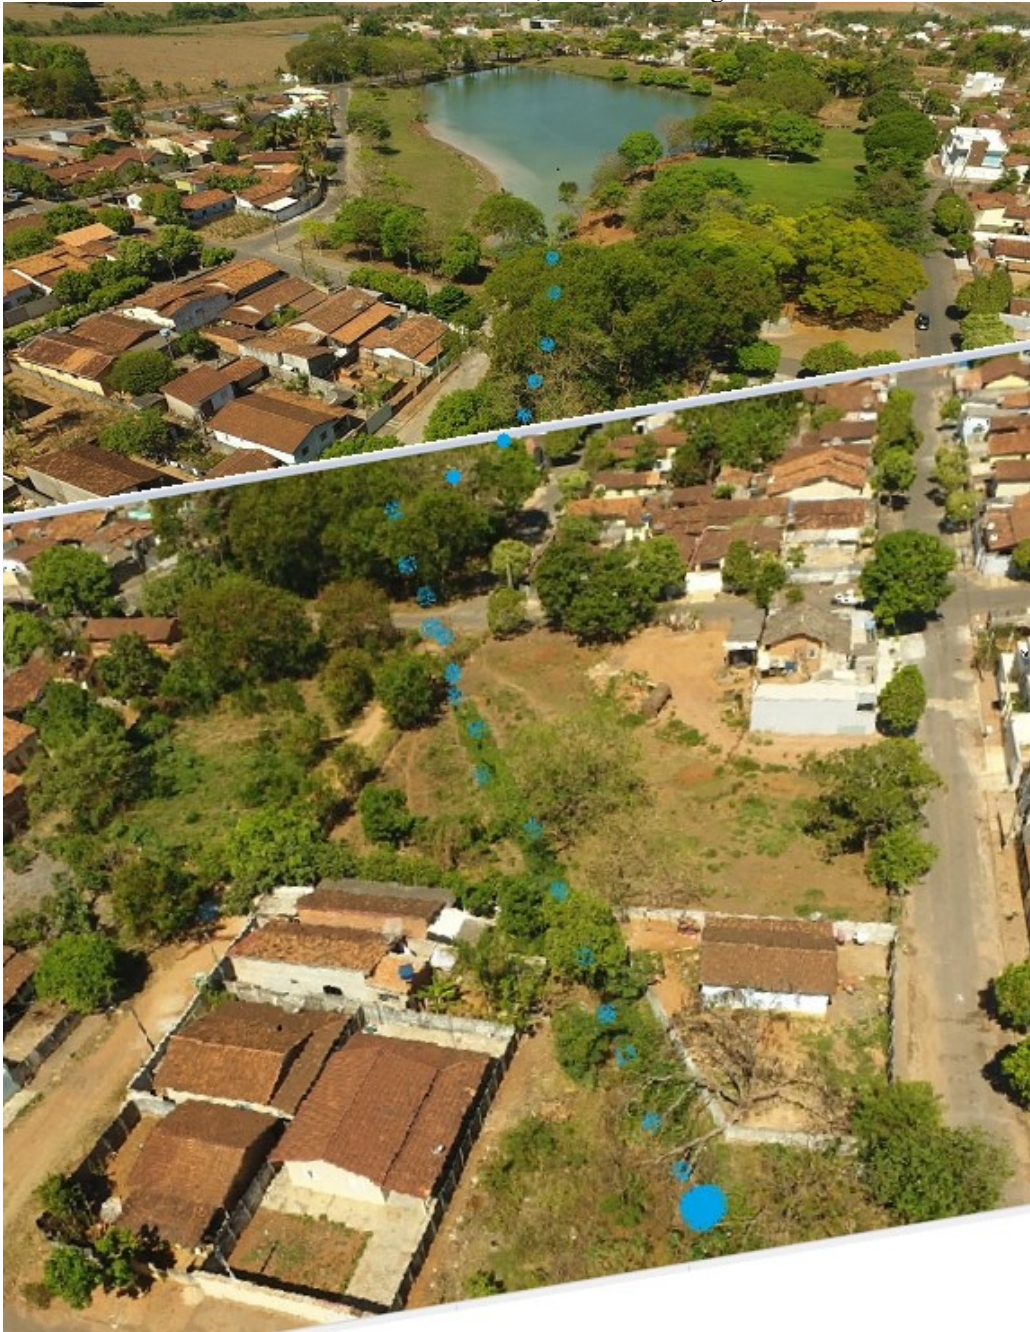
FIGURA 2
Vista aérea da área de estudo, trecho do córrego canalizado.

*Pontilhado em azul: trecho canalizado do córrego.

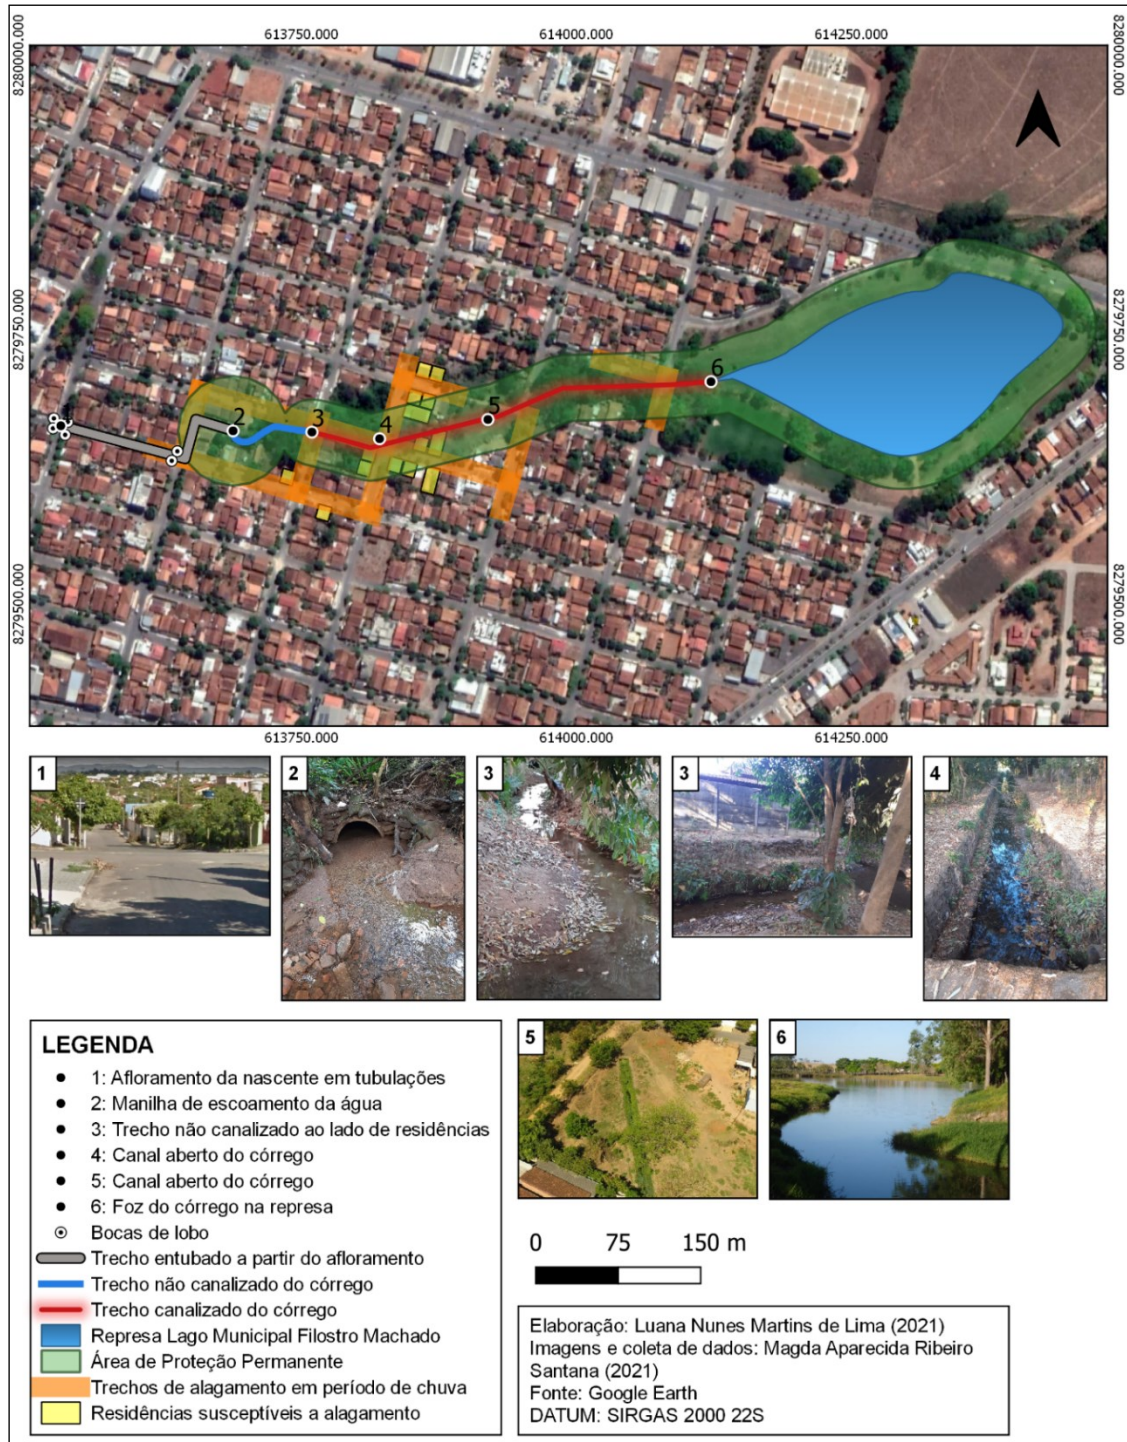
FIGURA 3
Mapa de uso, ocupação e cobertura da APP no Parque Alvorada, Itapuranga.

A figura 3 apresenta o mapeamento realizado na área de estudo. Destacaram-se desta os problemas ambientais identificados na área da nascente e de seu respectivo córrego. Podem ser observados o trecho da nascente e do córrego que está canalizado, o espaço de APP ocupado por residências, no ponto 04 a ausência de vegetação nas margens do Córrego, bem como as vias públicas e residências susceptíveis a alagamentos no período de chuvas.

O ponto 01 destacado no mapa representa o afloramento da principal nascente do bairro Parque Alvorada que está entubada. O ponto 2 mostra o local de escoamento da nascente por meio de manilhas, dando curso ao córrego, o qual, a partir deste trecho e do trecho 3 não está canalizado.

A área da APP está representadas na cor verde no mapa. Nesta faixa evidencia-se a ocupação residencial, o que não respeita as exigências do Código Florestal Brasileiro a respeito da preservação da mata ciliar, de no mínimo 30 metros de cada margem do córrego, e no raio de 50 metros da nascente. Uma proposta de recuperação da nascente envolveria, conseqüentemente, a desapropriação de muitos moradores, cujos imóveis estão devidamente escriturados. A ocupação irregular em áreas de alagamento em períodos de cheia coloca em risco as moradias e a qualidade de vida dos moradores.

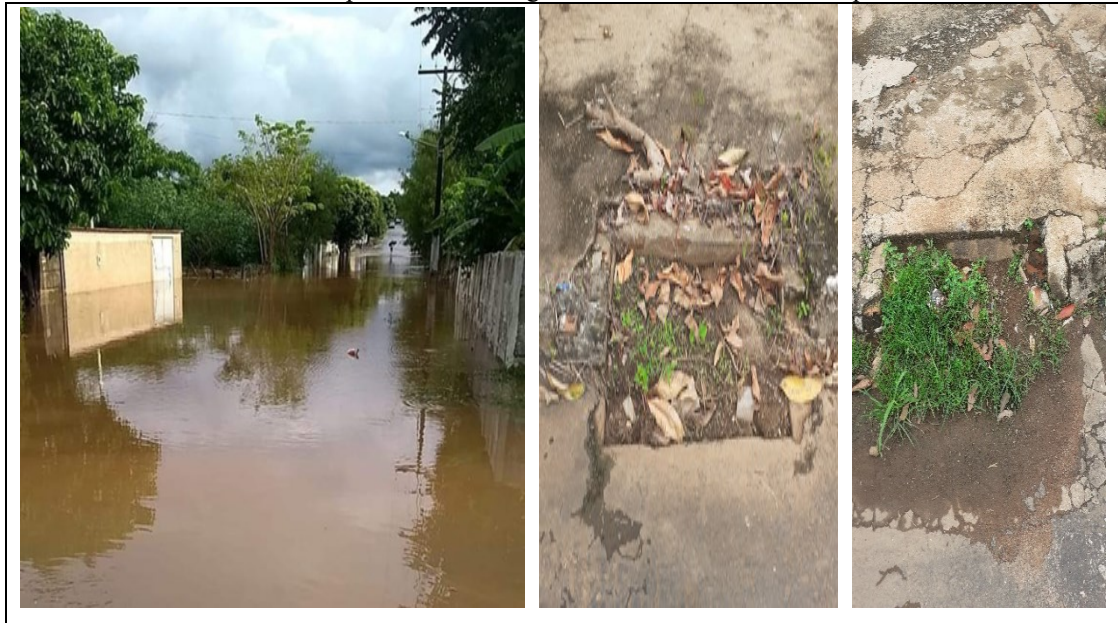
FIGURA 4

A figura 4 mostra o alagamento que ocorre na rua 63, quando tem-se elevadas precipitações, chuvas torrenciais. Entre os prejuízos apontados pelos moradores, foram citados perda de móveis e danificação na estrutura das edificações. Muitos moradores apresentam baixo poder aquisitivo e alguns moram no imóvel de aluguel. Os problemas de alagamentos ocorrem todos os anos nos períodos chuvosos, provocando danos materiais. Há relatos de que a umidade e o mofo persistem nas residências por muitos meses, causando problemas respiratórios como a asma, alergias e tosse seca em idosos e crianças. Além disso, de acordo com Bonn (2013), as possíveis doenças que alagamentos assim podem provocar são leptospirose, toxoplasmose, febre tifoide, hepatite, dengue, cólera, doenças diarreicas e infecções respiratórias.

Rua 63 - problemas de alagamentos e bocas de lobo entupidas.

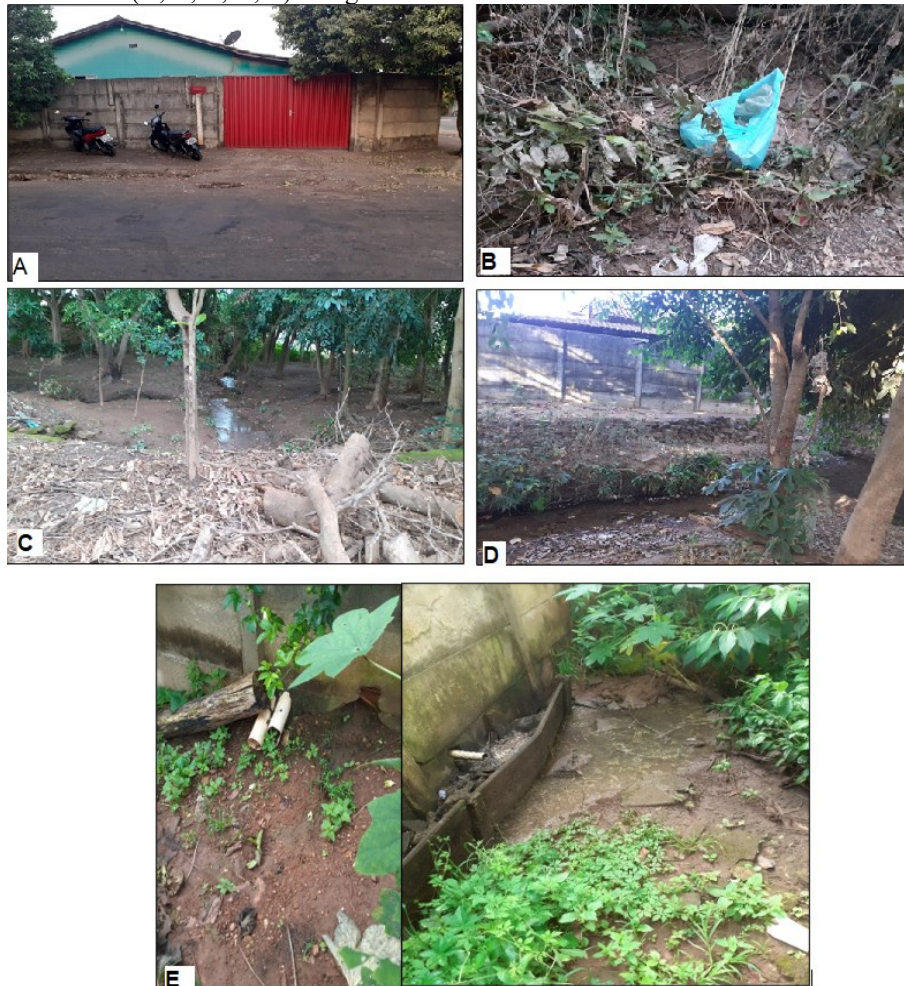
FIGURA 6
(A, B, C, D, E): Irregularidades observadas na área de estudo.

Na área onde ainda há afloramentos naturais do lençol freático, cujos lotes foram adquiridos pela prefeitura municipal por meio de permuta, foi verificado a presença de lixo doméstico (figura 6-B), árvores que foram cortadas e jogadas como entulhos (figura 6-E), o que descumpra todas as exigências para uma Área de Preservação Permanente.

No trecho do córrego apresentado na figura 6-C observa-se uma relativa vegetação que ainda protege minimamente o córrego, nesta área não há lixo, nem entulhos nas margens, somente registro de árvore cortada. Mesmo assim, quase a totalidade da mata ciliar original do córrego foi desmatada, uma vez que a vegetação não é nativa do cerrado e apresenta-se rarefeita.

Na figura 6-D observa-se que a residência está localizada muito próxima a margem do córrego. Assim, para conter a água e diante do risco de ocorrer processos erosivos decorrentes da ausência de vegetação, foi necessário construir um muro de gabião.

Foi também detectado lançamento de esgoto doméstico (figura 6-E). Esses tipos de efluentes alteram a propriedade natural do corpo hídrico, o contaminando. Segundo Tonetti *et al.* (2018, p. 125)

Devido a falta de rede de esgoto, os moradores dos lotes vizinhos à nascente utilizam fossas sépticas para lançamento do esgoto cloacal, mas fazem o lançamento clandestino das chamadas “águas cinzas” (águas com sabão) nos lotes por onde passa o córrego não canalizado, o que pode comprometer a qualidade da água reservada no Lago Municipal Filostro Machado.
