ACCIONES DE LUCHA CONTRA LA DESERTIFICACIÓN EN AMBIENTES SEMIÁRIDOS EN EL NOROESTE DE TAMAULIPAS, MÉXICO

RESUMEN

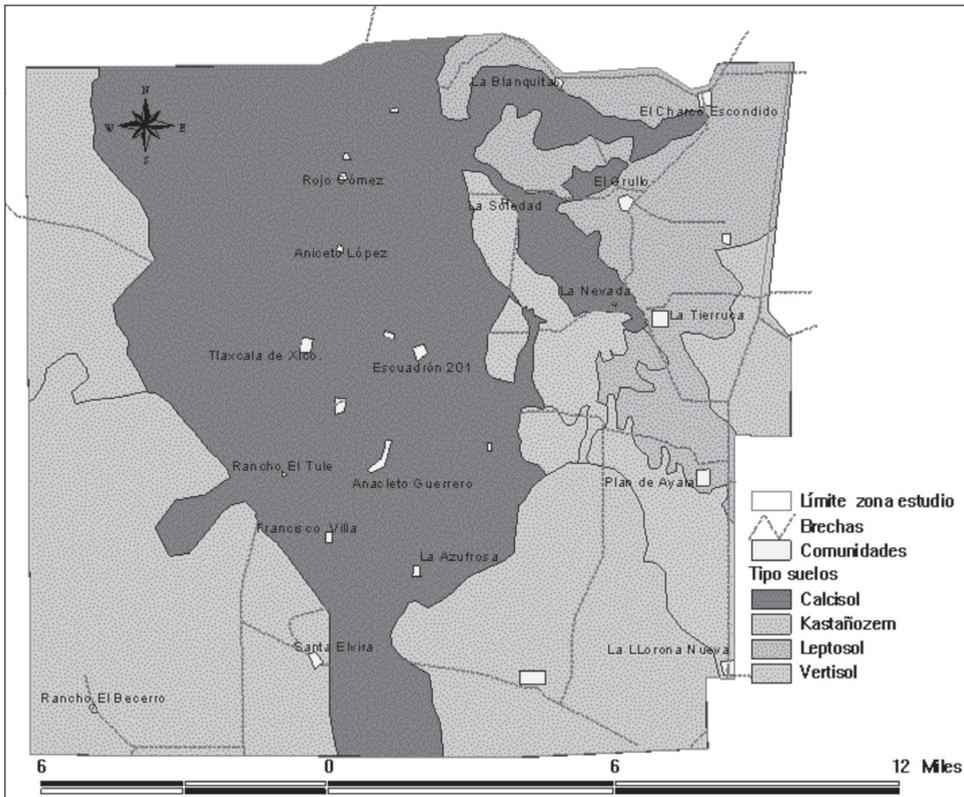
FIGURA 2

Tipos de suelo presentes en la Zona II de la Cuenca de Burgos. Tamaulipas, México. 2006

Desde el punto de vista edáfico, de acuerdo con la clasificación de FAO/UNESCO los suelos de la zona de trabajo están integrados por cuatro asociaciones de suelos (INEGI, 1983): *Calcisoles*, *Kastenzem*, *Leptosoles* y *Vertisoles* (figura 2).

Los Calcisoles ocupan la mayor proporción en la zona de estudio. Estos suelos cálcicos, originados en zonas áridas y semiáridas del norte de México, cuya vegetación

Los suelos del tipo *Kastenozem*, ocupan menor proporción que los Calcisoles en el área de estudio una superficie aproximada de 24.505 has (38,7% del área de estudio). Estos suelos tienen un horizonte A de color pardo oscuro, mayor contenido de materia orgánica y nutrientes que los Calcisoles; con una acumulación prominente de carbonatos de calcio, dando origen a caliche suelto o ligeramente cementado. Estos suelos presentan moderada susceptibilidad a la erosión eólica, particularmente en tierras de cultivo.

Los *Leptosoles* ocupan el 11,53% de superficie en la zona. Se definen como suelos de poca profundidad sobre roca dura. Son suelos someros muy pobremente desarrollados con una profundidad no mayor de 30 cm hasta el material parental. Se presentan (sobre todo en las sierras con mayor pendiente), en alternancia con afloramientos de la roca madre. Son suelos medianamente fértiles pero inapropiados para la agricultura por su escasa profundidad y susceptibilidad a la erosión.

Los *Vertisoles* se encuentran en el 4,6% de la superficie de la zona. Son suelos con un alto contenido de arcilla, muy propensos a la expansión y la formación de grietas en la parte superficial. Su uso agrícola es extenso pero con problemas de manejo por sus propiedades de dureza y dificultad de labranza.

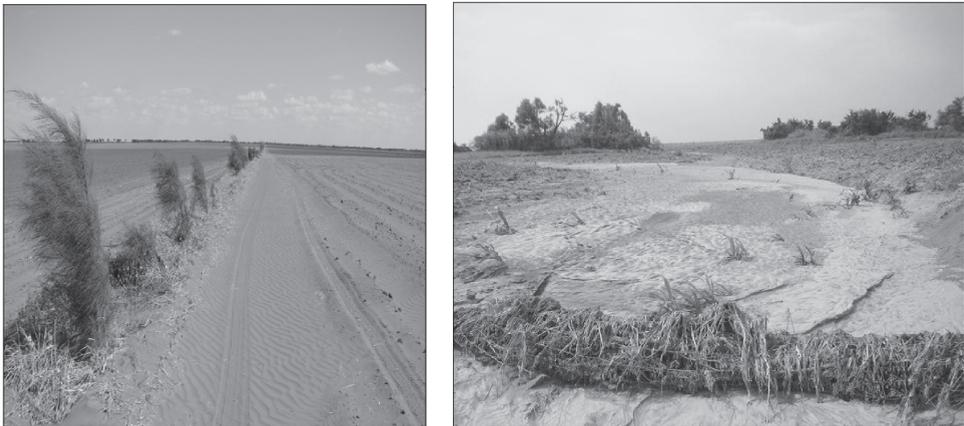
FIGURA 3

Para el establecimiento de las represas filtrantes, se clavaron anclas de hierro al suelo, a una profundidad de 60 cm, para sujetar la malla con alambre quemado, se reforzó la plantilla para que la tela quedara parcialmente enterrada y doblada, y se pusieron ramas perpendiculares a la malla, con el fin de disminuir la velocidad del flujo del agua y así retener el suelo. Se realizaron 100 represas de diferentes dimensiones, tanto de ancho como en número, dependiendo de la longitud de la cárcava, hasta cubrir una superficie de 50 hectáreas. Para su evaluación se realizaron mediciones de la cantidad de sedimentos retenidos con el tipo de represa filtrante establecida, la cual consistió en malla, anclas de hierro, alambre quemado y ramas. De este modo se dispone de datos para evaluar la efectividad de este tipo de represa (figura 3).

Ejemplo de cerco vivo al inicio de su plantación (izquierda) y de represa filtrante (derecha).

La construcción de represas con malla borreguera, ramas y alambre quemado es una opción para la restauración y conservación de suelos, principalmente en aquellos sitios en donde las cárcavas no presentan profundidades mayores de medio metro.

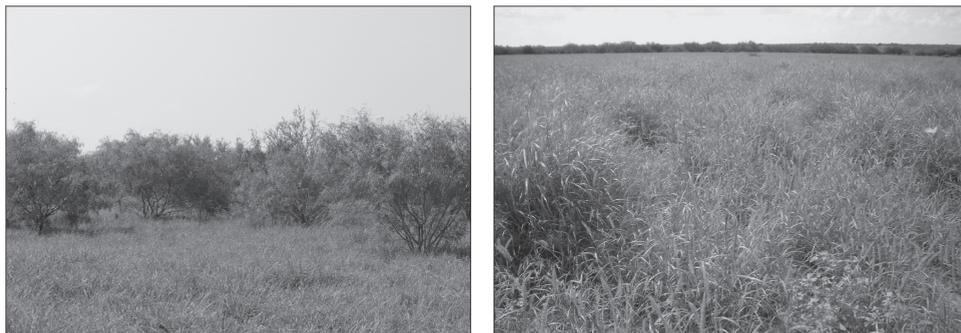
FIGURA 4

Se establecieron 50 hectáreas con leguminosas forrajeras para la formación de Bancos de Proteína. Se utilizaron especies de alta producción de materia seca, resistencia a la sequía y de buena calidad forrajera tanto química como física (figura 4). Se realizó el establecimiento de 3.500 arbolitos por hectárea como fuente de biomasa y de alimentación para el ganado, en una superficie de 50 hectáreas, establecidos en hileras cada 5 metros. Se planteó la necesidad de realizar una evaluación del comportamiento animal en el uso de la proteína, sobre todo en las etapas críticas de dicha tecnología, sin embargo, no fue posible debido a que esta técnica fue de las últimas en establecerse debido a las condiciones climáticas y disponibilidad de las plantas en el año en el que se programó dicha actividad. Las plantas de leguminosas fueron obtenidas de los viveros de la Comisión Nacional Forestal (CONAFOR), con los que ya se tienen convenios, y se complementó con el uso de semilla de *leucaena leucocephala*. Se establecieron 53,5 hectáreas con Bancos de proteína, 3,5 hectáreas más de lo programado, los árboles establecidos fueron de leguminosas, *Leucaena leucosephala* y guamúchil (*Pithecelobium dulce*).

Las especies mejoradas de pasto que se utilizaron para el establecimiento de pastos, proporcionan cubierta vegetal y el uso alternativo sostenible del suelo (figura 4). Se establecieron 650 kilos de semilla de pasto Buffell H-17 y 400 kilos de la variedad Pretoria, en una superficie de 500 hectáreas, para evitar el pastoreo excesivo y mantener al ganado estabulado y con alimento suficiente. Se realizaron recorridos de campo y se consideraron como base las actividades agropecuarias, así como el interés y la participación activa de los productores, quienes ubicaron los sitios de trabajo, se identificaron los predios de las parcelas con problemas de compactación y con pasto establecido, las cuales se identificaron para sembrar la especie de pasto Buffell H-17 y combinar con las acciones de subsoleo. Se procedió a realizar la evaluación de las mismas, mediante datos de compactación, laboreo, tipo de pasto sembrado y condiciones de humedad.

Bancos de proteínas (izquierda) y especies forrajeras (derecha)

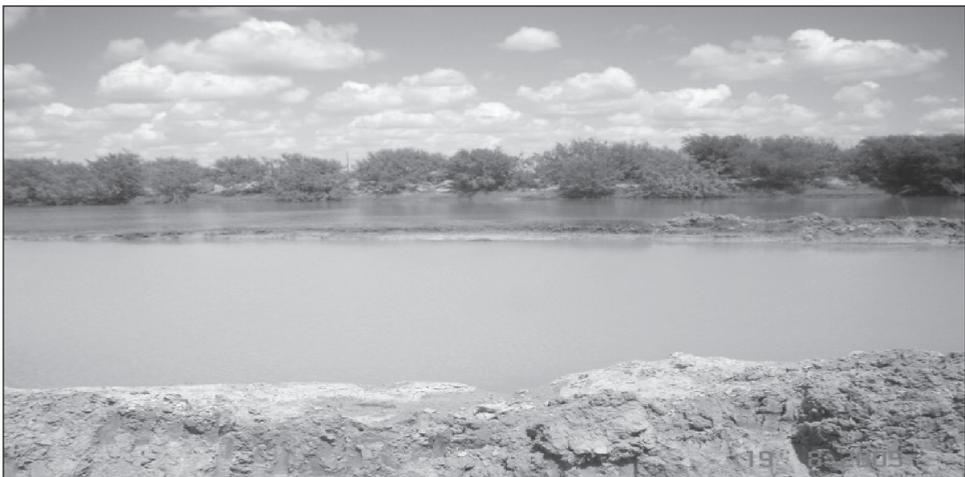
La localización de los estanques (figura 5) se realizó de acuerdo con los recorridos de campo y teniendo como base los mapas topográficos y las imágenes de satélite de la zona de estudio, así como con la participación activa de los agricultores, quienes señalaron los sitios de trabajo, se lograron identificar las presas de las zonas con problemas de sedimentación, las cuales se evaluaron para diseñar y construir o levantar los bordos de almacenamiento de agua. Una vez identificadas las presas colmatadas, se realizó la evaluación de las mismas. La variación de las capacidades de almacenamiento fue de acuerdo con la longitud, ancho y profundidad de las presas, las cuales fueron desde 690 m³ hasta los 13.000 m³. El volumen total de almacenamiento de agua de las presas es de 16.093,8 m³. La textura en la mayoría de los sitios es arcillosa, por lo que la infiltración del agua es lenta. Las profundidades de las presas variaron desde algunos pocos centímetros hasta 2,5 m. En la segunda fase del esta actividad se quitaron los sedimentos acumulados de una presa y se construyeron 7 abrevaderos. Las profundidades de los abrevaderos variaron desde un metro hasta 3,5 metros, para el caso de la presa. La superficie trabajada fue de 20 hectáreas, quedando cubiertas las actividades para esta técnica de captación de agua, de los dos años de actividades del proyecto, por lo que se cubrieron 20 hectáreas más de lo propuesto.

FIGURA 5
Estanques o abrevaderos

La construcción de estanques y abrevaderos es una opción para la captación de agua en la zona, dadas las condiciones climáticas del área de estudio. Acción que fue agradecida por las comunidades participantes, ya que es una opción para el abastecimiento y consumo de agua, tanto doméstico como animal.

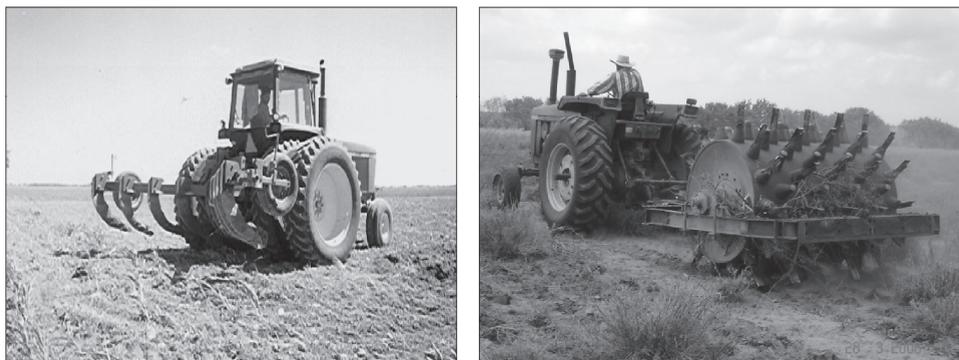
FIGURA 6

Se realizó el subsoleo en las pastos y parcelas agrícolas para promover la captación de humedad y evitar la escorrentía superficial en una superficie de 3.000 hectáreas (figura 6). Se programó la realización del subsoleo en 1.500 has en parcelas agrícolas y se localizaron a los agricultores participantes. La técnica del subsoleo se realizó mediante la rotura del horizonte endurecido entre 20 y 35 cm conocido como piso de arado, y la profundidad efectiva del cinceleo alcanza hasta 45 cm. Esto último se hizo para promover la captación de humedad y evitar la escorrentía superficial. Se capacitó a los productores participantes. Se realizó la evaluación del contenido volumétrico de agua del segundo estrato (de 20 a 45 cm), en parcelas donde se realizó el subsoleo y se comparó con aquellos sitios en donde no se realizó esta actividad. Para la evaluación de la práctica en parcelas agrícolas, se consideró el contenido de humedad y se comparó con parcelas donde se habían realizado bordeos y rastra continua; se realizó la evaluación del rodillo aireador en pastos ganaderos, tomando en cuenta el contenido de humedad en aquellos sitios donde se utilizó el rodillo y se comparó con pastas en donde no se aplicó. Se realizó la técnica del subsoleo en 3.570 hectáreas.

Maquinaria utilizada en el subsoleo y descompactación del suelo.

El subsoleo para el manejo de suelos, en comparación con el bordeo y rastro realizado en forma tradicional por los productores agropecuarios de la zona, presenta ventajas de

conservación de suelo y agua en parcelas agrícolas, ya que mejora la aireación del suelo, elimina el piso del arado, disminuye el escurrimiento superficial, aumenta la captación de humedad facilitando el desarrollo radicular de las plantas e incrementa el rendimiento de cultivos. Mientras que el uso del rodillo aireador, elimina la compactación superficial, mejora la captación de humedad e incrementa la producción de forraje.
