MOVIMIENTOS DE LADERA Y PLANEAMIENTO URBANÍSTICO: EL CONFLICTO DEL CERRO DEL OPE, ARCHENA (MURCIA)

*María Dolores Gómez Moreno*¹ y *María del Carmen Granell Pérez*²
Universidad de Murcia

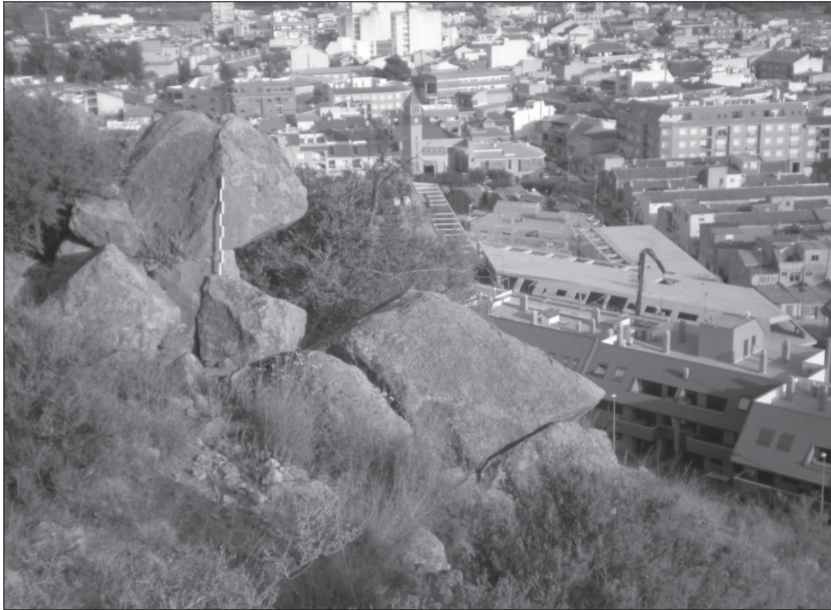
FIGURA 3
Bloques sobre el talud sur (a)

- 2^a. Sin incisiones erosivas destacables y con bloques de mayor tamaño desprendidos antes del escarpe. En el bloque de la figura 3, las dimensiones de los tres ejes mayores alcanzan 1, 1,30 y 1,60 metros. Otros bloques sólo se han podido medir con escalímetro (figura 4).
- 3^a. Modificada por nivelaciones transversales a la pendiente como medida preventiva para dispersar la escorrentía y retener los arrastres. Está clasificada parcialmente como suelo urbano-extensión baja densidad.

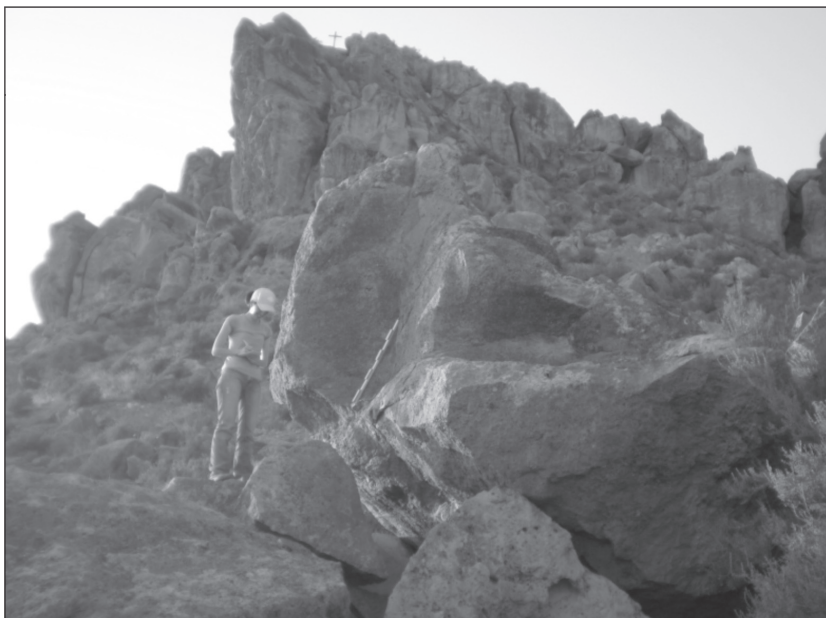
FIGURA 4
Bloques sobre el talud sur (b)

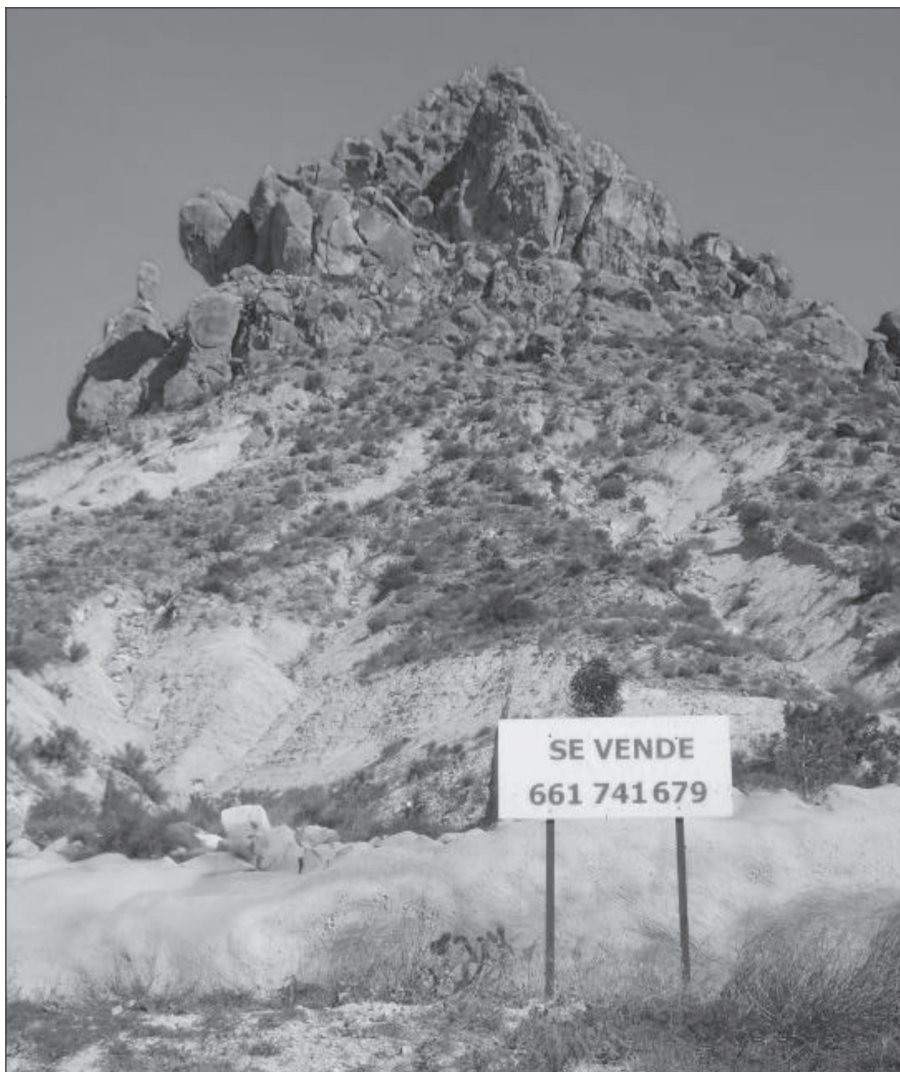
FIGURA 6
Recubrimiento con cemento proyectado del pie del talud

Con motivo de la realización de este estudio, pudo registrarse la presencia de bloques de tamaño mediano en el lugar que recibió el impacto en 1999, y de arrastres de lodos que obstruyen el alcantarillado y dificultan el tránsito. Para minimizar este problema, el pie del talud ha sido recubierto con cemento proyectado (figura 6).
