Pedro A. San Martín y la recuperación del patrimonio monumental murciano: los palacios de Guevara, Riquelme y el Contraste

SILVIA GARCÍA ALCÁZAR
Universidad de Castilla-La Mancha

La portada del Palacio de Riquelme

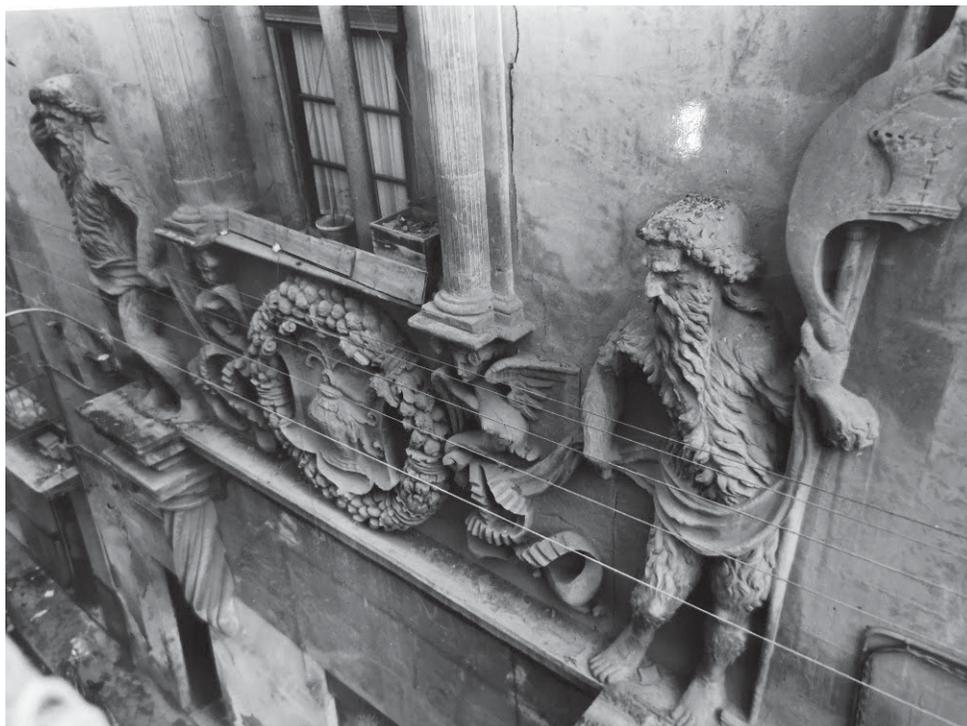
Fig. 1 Portada del Palacio de Riquelme en su localización original. Son visibles las enormes grietas que estaban dañando el conjunto. Archivo General de la Región de Murcia.

- a) Fase de apuntalamiento de la fachada y creación de medidas de seguridad para la zona: la fachada, según narra el propio arquitecto, presentaba importantes grietas y se encontraba desplomada lo que había generado su desplazamiento con respecto al resto del inmueble (Fig.1). Eso motivó su total apuntalamiento con madera en piezas de gran sección para sujetar el enorme empuje producido por su peso. También se apuntalaron los vanos para evitar su deformación, así como algunos de los forjados del palacio que apoyaban directamente en la fachada. Paralelamente, y teniendo en cuenta el emplazamiento del palacio en una calle estrecha, se proyectó un paso cubierto hecho de ladrillo y forjado de madera para que los peatones pudieran transitar por allí sin problemas.

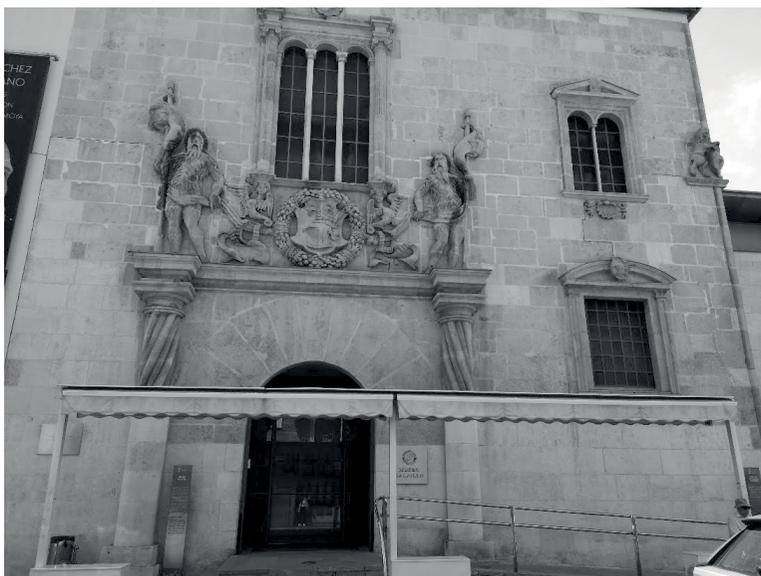
Fig. 3 Portada del Palacio de Riquelme en su emplazamiento definitivo. Fotografía de la autora.

Por tanto, cuando todo iba bien y parecía que la integridad de la portada estaba por fin a salvo, las obras de su nuevo emplazamiento quedaron paradas entre los años 1973 y 1980 dejando el proyecto sin cerrar. Así, a lo largo de ese tiempo hubo continuos intentos por parte del arquitecto para acabar el proyecto solicitando presupuestos complementarios o nuevos proyectos que fueron sistemáticamente denegados¹³. La situación era tan triste que hasta la prensa se hizo eco en esos años de la dejadez por la que pasaban las obras inacabadas y las piezas de la portada que aún no se habían colocado y que seguían abandonadas en un solar junto al museo (Fig. 2)¹⁴. Finalmente, las obras se acabarían en los años 80 convirtiendo la portada del Palacio de Riquelme en una entrada lateral al Museo Salzillo que en la actualidad está en pleno uso (Fig. 3).

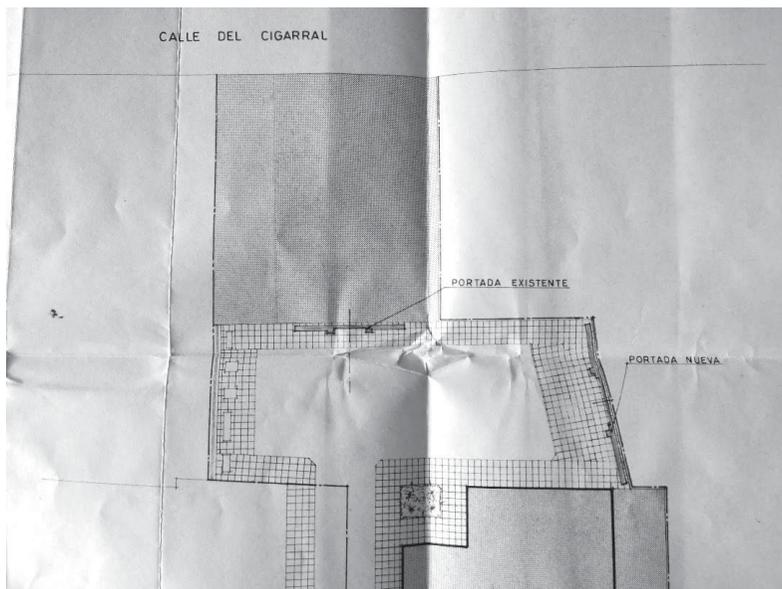
Fig. 4 Plano de colocación de la nueva portada. Proyecto de 1972.
 Archivo General de la Región de Murcia.

En 1970 se encargaron a Pedro San Martín las tareas de ampliación del citado museo y durante la reforma localizó en el patio del edificio los sillares procedentes de una de las portadas del Contraste. La que fuera portada principal ya había sido recolocada en el fondo del patio del museo tras haber sido restaurada por Leopoldo Torres Balbás entre 1930 y 1934¹⁷ dando entrada a lo que hoy se denomina como “Pabellón Contraste”. Sin embargo, la portada que nos ocupa había permanecido desmontada durante años. La belleza y el gran interés histórico y artístico que tenían aquellos restos, así como la necesidad de dejar libre el patio donde estaba previsto construir un depósito de cuadros, hizo que el arquitecto propusiera montarla de forma urgente y colocarla en el mismo patio, concretamente en uno de sus ángulos cerca de la otra portada (Fig. 4 y 5).

- a) Traslado de los sillares desde su emplazamiento hasta entonces al patio donde se reconstruiría la portada.
- b) Construcción de una zapata de cimentación de hormigón armado sobre la que se pretendía colocar la estructura recuperada.
- c) Construcción de dos pilares a modo de contrafuertes de hormigón armado que por la parte superior de la fachada harían de contrapeso y atirantarían las pilastras y el entablamento de la portada.

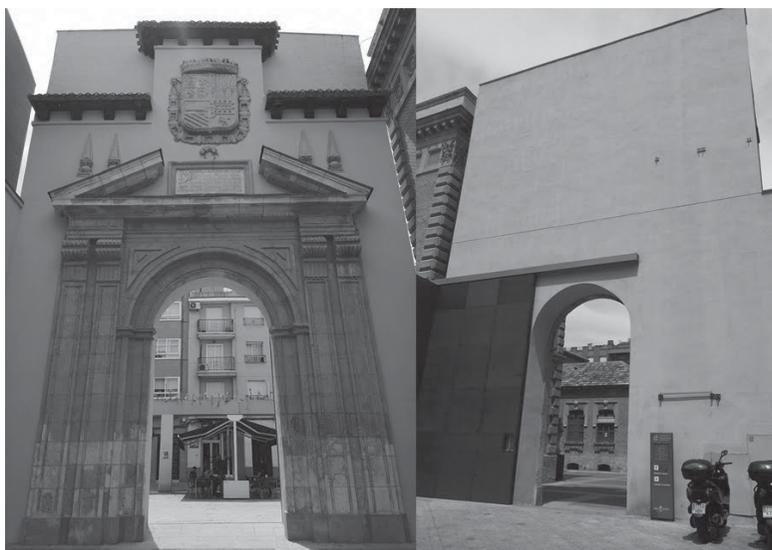
Fig. 5 Portada del Contraste en su emplazamiento actual. Frente y parte posterior.
 Fotografía de la autora.

A día de hoy, la portada sigue colocada en ese mismo lugar, presentando una imagen muy similar a cómo la dejó San Martín y en cuya base todavía son visibles algunas de las partes de piedra que fueron repuestas entonces. Curiosamente resulta llamativo comprobar que este magnífico trabajo realizado por nuestro arquitecto ha pasado desapercibido para el imaginario colectivo de la ciudad. Así pues, es bastante habitual encontrar la errónea información de que la recuperación de esta portada en concreto fue llevada a cabo por Torres Balbas a la vez que restauraba la portada principal. Sin embargo, la rica documentación conservada, así como determinadas fotografías antiguas, muestran que el rescate de las portadas del Contraste tuvo dos fases, la de Torres Balbás y la de San Martín Moro, de manera que su recuperación es fruto de dos acciones separadas en el tiempo.

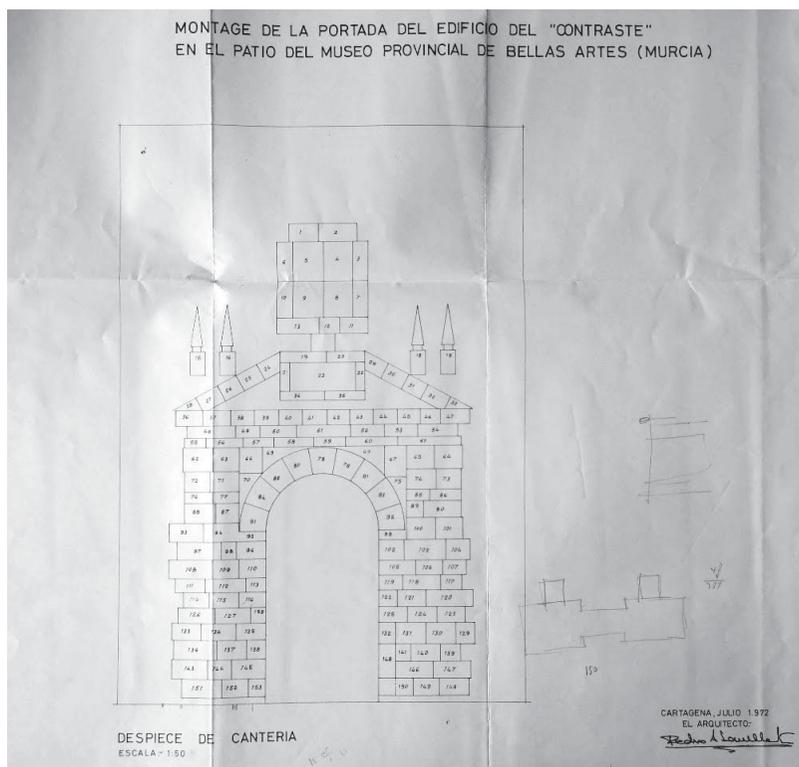
Fig. 6 Plano del despiece de cantería de la portada del Contraste.
Archivo General de la Región de Murcia.

- d) Levantamiento de la portada utilizando todos los elementos originales conservados previamente numerados (Fig. 6) y sustituyendo las piedras faltantes que ascendían al 20% del total. Las piezas nuevas se harían en piedra natural buscando un acabado lo más parecido posible a las originales.
- e) El fondo de la fachada donde se colocaría la portada sería liso, hecho de ladrillo y con un enlucido de acabado neutro para no desentonar con el entorno ni entorpecer la visión de la portada recuperada.
- f) Además, se incorporó una puerta nueva de madera con dos hojas en la que se reutilizaron los herrajes de la puerta original que por su estado de conservación resultó ser inaprovechable.
- g) Finalmente, y como solía ser común en los proyectos de San Martín, propuso la conveniente iluminación del conjunto.
