LAS NORIAS DE TIRO EN LA RAMBLA DEL CAÑAR Y RINCÓN DE TALLANTE (SIERRA DE CARTAGENA), TESTIMONIOS DE UN PAISAJE DEL AGUA HOY CASI OLVIDADO

Pedro García Moreno
Jorge Manuel Sánchez Balibrea

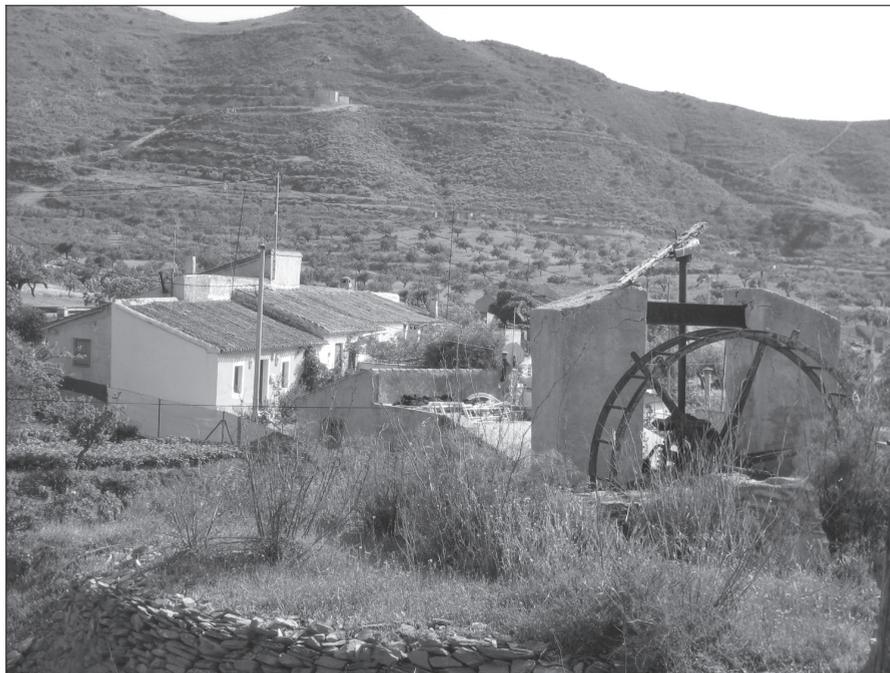
La foto muestra la noria mejor conservada del denominado Rincón de Tallante, y las viviendas y paisaje rural de su entorno. (P. García).

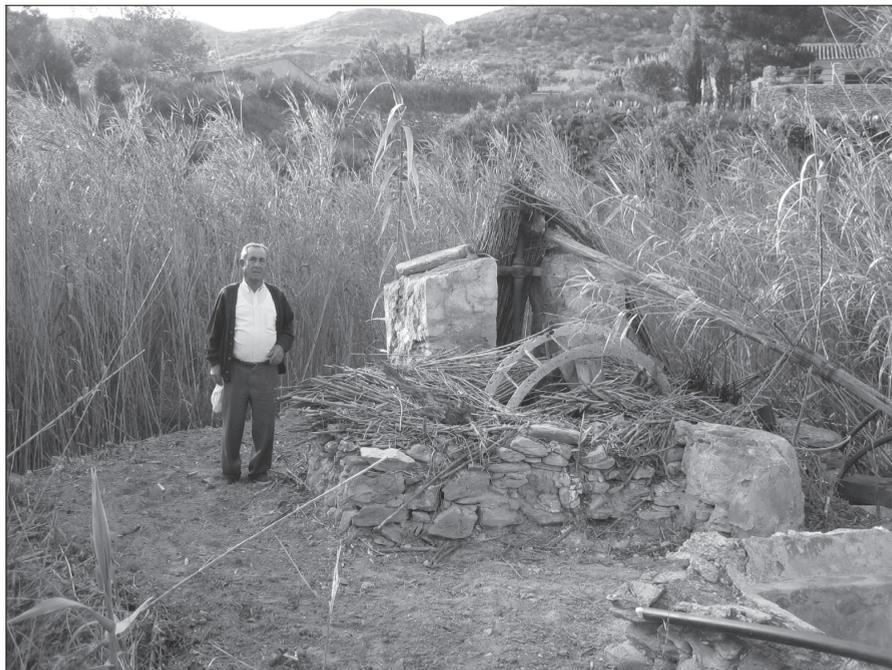
La restauración de norias como esta, en la rambla del Cañar, constituye una oportunidad para la recuperación de usos y costumbres perdidos hace algunas décadas, y suponen un complemento al aprovechamiento educativo y turístico controlado del espacio protegido de La Muela Cabo Tiñoso. Junto a ella aparece Salvador «El Moreno», que nos ha ayudado enormemente a conocer la verdadera importancia que las norias tuvieron en un pasado no tan lejano. (P. García).

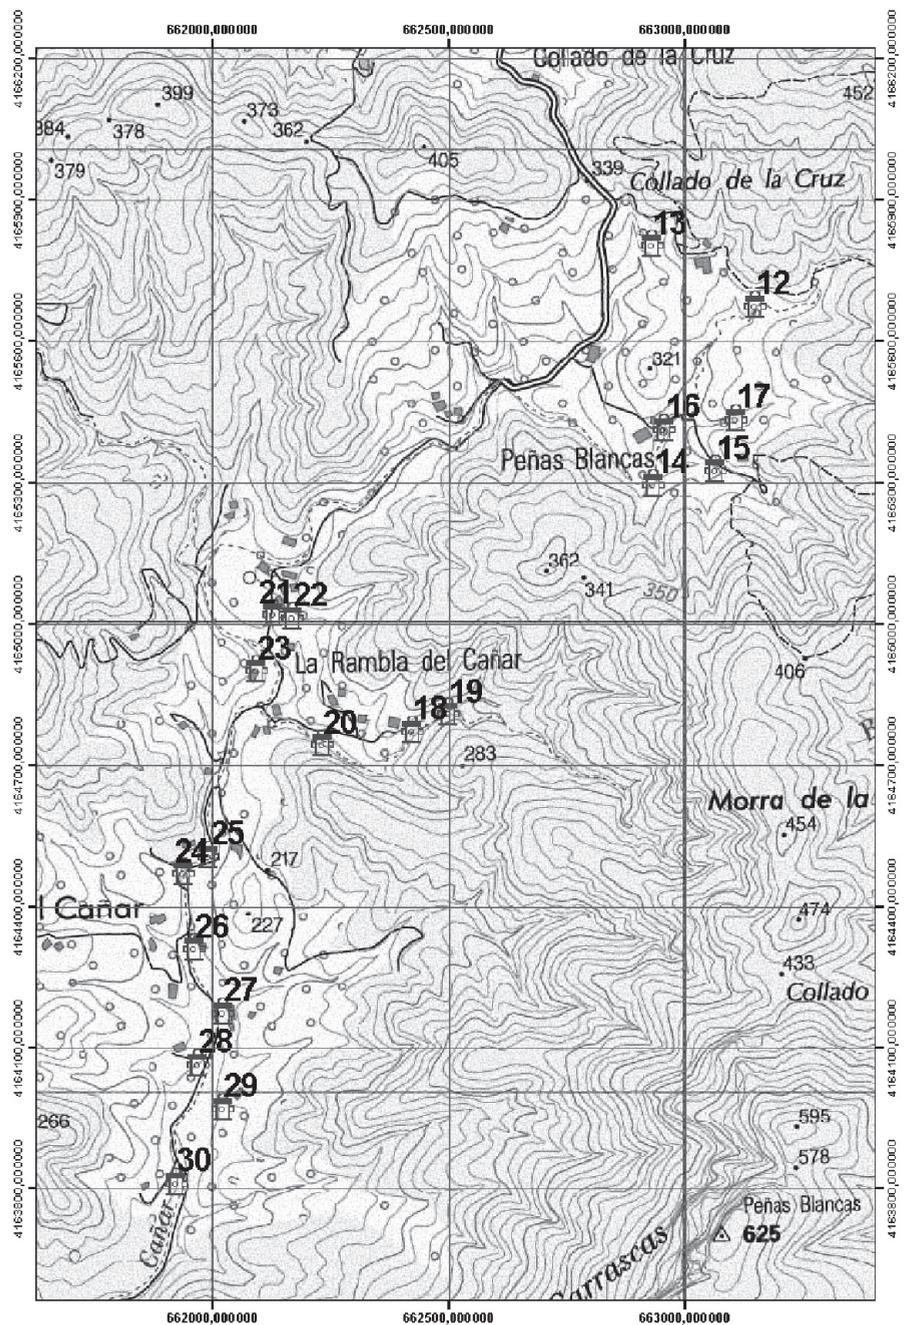
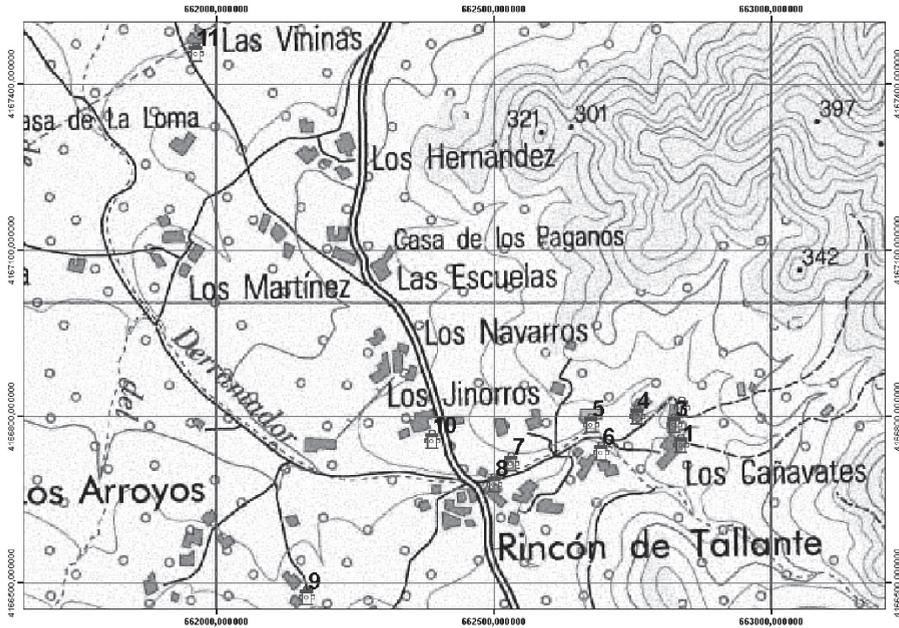
Mapas en los que se muestra la localización de las norias que funcionaron hasta los años 60-70 en el entorno de la rambla del Cañar-Rincón de Tallante (Cartagena).

Nº	LOCALIZACIÓN	CONSTRUCCIÓN	OBSERVACIONES
1	Rincón Tallante	Anterior a los años 50. Tapada Solo conserva eje vertical, de hierro. Muy cerca permanece la balsa	Fondo a 14-15 m.
2	Rincón Tallante	Anterior a los años 50. Tapada.	Fondo a 14-15 m.
3	Rincón Tallante	Construida en 1950-60. Tapada	Fondo a 14-15 m.
4	Rincón Tallante	Construida en 1950-60. Conserva los ejes y rueda, de hierro. Sobre promontorio elevado. Con balsa transformada en piscina.	Fondo a 15-20 m.
5	Rincón Tallante	Construida en 1950-60. Conserva los ejes y rueda, de hierro, grande. Sobre promontorio elevado. Con balsa grande.	Fondo a 15-20 m. Bien conservada.
6	Rincón Tallante	Construido en 1950-60. Al parecer solo se conservan los pilares.	Fondo a 15-20 m. No se pudo acceder a ella.
7	Rincón Tallante	Construida en 1950-60. Se conservan muros de mampostería (postes), ejes y ruid. Sobre promontorio elevado. Pequeña balsa junto a ella, aún en uso.	Fondo a 15-20 m.

Nº	LOCALIZACIÓN	CONSTRUCCIÓN	OBSERVACIONES
8	Rincón Tallante	Construida antes de 1950. No se conoce el estado actual.	Fondo a 15-20 m. No se pudo tener acceso a ella.
9	Rincón Tallante (Las Peladillas)	Construida antes de 1950. No se conoce el estado actual.	No se pudo tener acceso a ella.
10	Rincón Tallante	Construida antes de 1950. Grande. De madera, solo conserva eje y mayal. Aún se utiliza la pequeña balsa anexa.	Fondo a 20-25 m
11	Rincón Tallante (Las Vininas)	Construida antes de 1950. No se conoce el estado actual.	No se pudo tener acceso a ella.
12	Rambla Cañar	Construida antes de 1950. Tapada	Fondo a unos 20 m.
13	Rambla Cañar	Construida antes de 1950. Tapada. Sobre promontorio. Conserva eje de hierro y muros de mampostería (postes). Junto a ella una balsa.	Fondo a unos 20 m.
14	Rambla Cañar	Construida 1964.	Fondo a unos 20 m.
15	Rambla Cañar	Construida antes de 1950.	Fondo a unos 20 m.
16	Rambla Cañar	Construida antes de 1950.	Fondo a unos 20 m.

17	Rambla Cañar	Construida antes de 1950.	Fondo a unos 15-20 m.
18	Rambla Cañar	Construida antes de 1950. Conserva postes y eje de hierro. Pequeña balsa aún en uso. Tiene agua.	Fondo a 15-20 m.
19	Rambla Cañar	Construida antes de 1950. Se desconoce su estado.	Fondo a 15-20 m.
20	Rambla Cañar. En antigua venta.	Construida antes de 1950. Tapada. Conserva postes. Rueda fuera de la noria.	Fondo a 15-20 m.
21	Rambla Cañar	Construida antes de 1950. Tapada.	Fondo a 15-20 m.
22	Rambla Cañar	Construida antes de 1950. Conserva postes, ejes y rueda de hierro.	Fondo a 15-20 m.
23	Rambla Cañar	Construida antes de 1950. Conserva postes, ejes y rueda de hierro.	Fondo a unos 10 m.
24	Rambla Cañar	Construida antes de 1950. Sobre promontorio elevado. Conserva, postes, ejes y rueda de hierro, e incluso, aunque muy deteriorados, mayal y gamella, canal y balsa. Tiene agua.	Fondo a unos 8-10 m.
25	Rambla del Cañar	Construida antes 1950. Tapada parcialmente. Conserva ejes de hierro y la rueda (desmontada). Pequeña balsa junto a ella. Cuenta con un túnel debajo de la rambla. Mucho agua.	Fondo a unos 12-15 m. Con agua.

Nº	LOCALIZACIÓN	CONSTRUCCIÓN	OBSERVACIONES
26	Rambla Cañar	Construida antes de 1950. Está tapada dentro de vivienda.	Fondo a unos 10-12 m. No se pudo acceder a ella.
27	Rambla Cañar	Tapada, dentro de vivienda.	No se pudo tener acceso a ella.
28	Rambla Cañar	Construida antes de 1950. Tapada.	
29	Rambla Cañar	Construida antes de 1950. Tapada. Con pequeña balsa aún en uso.	
30	Rambla Cañar	Tapada. Conserva postes.	Fondo a 5-6 m.
