EXCAVACIÓN, LIMPIEZA Y DOCUMENTACIÓN DE UN REFUGIO DE LA GUERRA CIVIL EN BALSICAS (TORRE PACHECO)

Federico Fuentes Miralles

Arqueólogo. Patronato de Cultura Ayuntamiento de Torre Pacheco

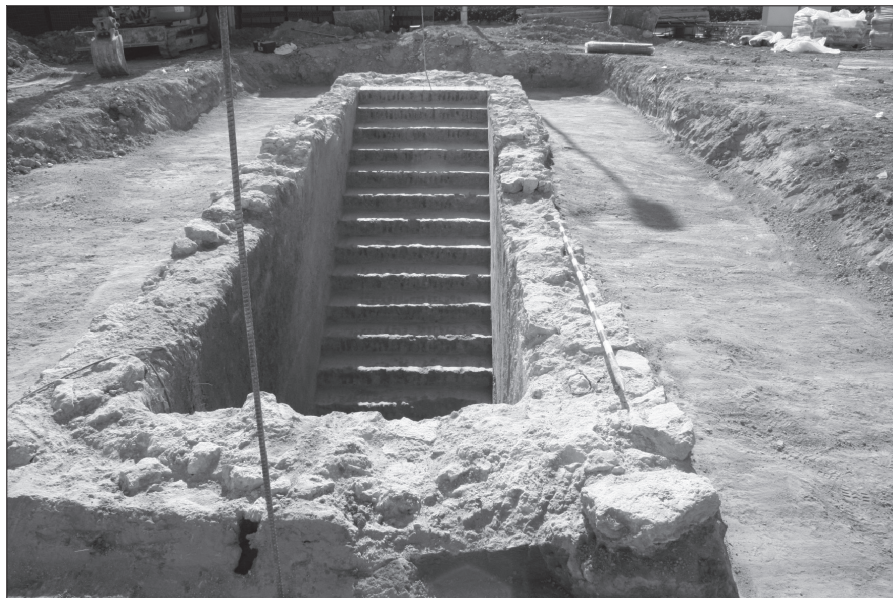
LÁMINA 3: *Escalera de acceso al refugio. Sector 1A.*

U.C. 110: Escalera construida de ladrillo. Cada escalón tiene entre 28 y 29 ladrillos cada uno. Cada ladrillo mide cinco cm. de grosor. Están trabados con cemento. En el sector 1A hay 36 escalones hasta llegar a la isleta o plataforma que gira a la izquierda. Cada escalón tiene 29 cm. de planta y entre 13 y 16 cm. hacia abajo. El desnivel desde el punto 0 (primer escalón) hasta la isleta es de -6'18 cm. Los ladrillos son de muy mala factura ya que por su color amarillento se deduce que no han estado bien cocidos, y esto se ha resuelto poniéndole una capa de cemento. La escalera se adosa al enlucido U.C. 109.

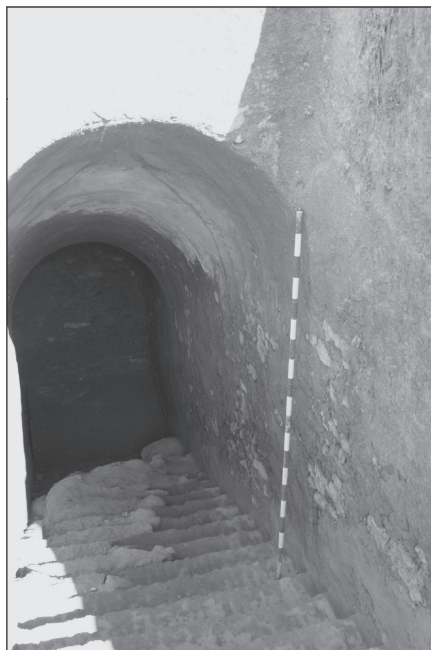
LÁMINA 5: *detalle del arranque de la bóveda de cañón. Sector 1A.*

U.C. 112: Bóveda de cañón que comienza a partir de la mitad de la escalera del sector 1A. El eje central de la bóveda se encuentra a 2'5 m de altura con respecto al escalón que tiene debajo. Y sigue el mismo desnivel y pendiente que la escalera. Las dovelas están realizadas en mampostería ordinaria unida con argamasa y en algunas zonas tiene un recubrimiento de ladrillos enlucidos con un jaharrado de piedras y arena. Se encuentra en muy buen estado de conservación. Esta bóveda se encuentra recubriendo todo el refugio. Tiene desnivel en los sectores 1 y 3.

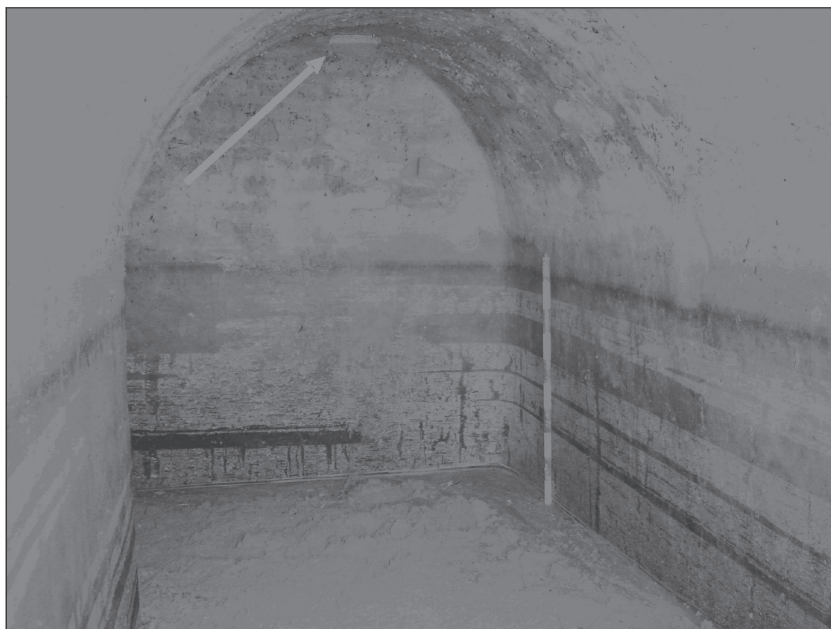
LÁMINA 6: *La flecha señala el respiradero. Sector 2A.*

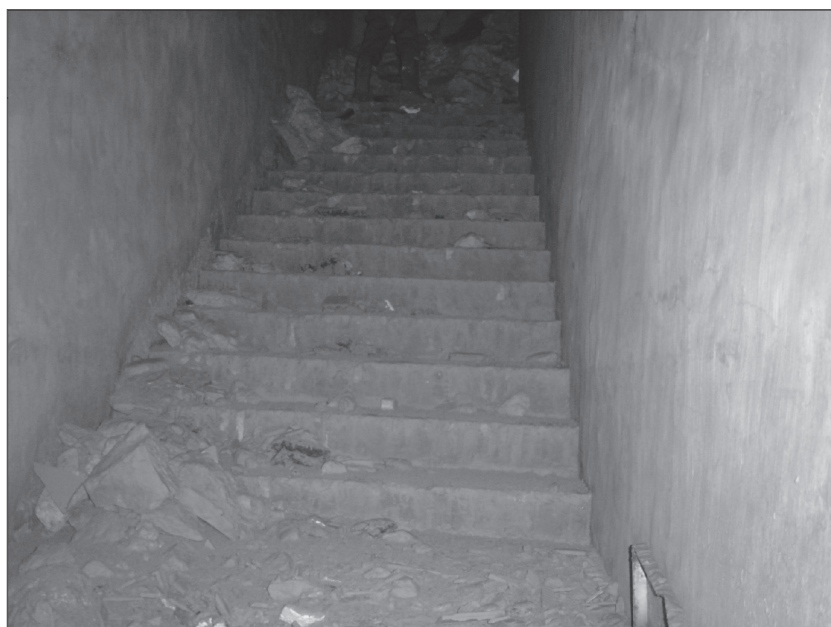
LÁMINA 7: *Escalera en sector 3B.*

El sector 3 comienza de forma ascendente con una escalera que llegaría hasta otro posible brocal de salida. El sector 3A mide 13'10 cm. de largo. El sector 3B no hemos podido sacar la medida porque se encontraba taponado a la mitad, pero podemos deducir por paralelismo con el sector 1A que tendría que medir entre 14'50 cm. y 15 m. Se encuentra más limpio de tierra pero hay una zona (final sector 3B) que se encuentra taponada por escombros que sería depositado no hace muchos años, ya que se encuentra una lavadora y piedras de mediano y gran tamaño, así como tierra. El estado de conservación es excepcional aunque en algunas zonas el enlucido de la bóveda se encuentra agrietado.
