Evolución constructiva de San Ginés de la Jara y propuesta arquitectónica de recuperación *

Francisco José SÁNCHEZ MEDRANO
*Universidad Católica San Antonio ***

Resumen: El artículo analiza las etapas constructivas del monasterio de San Ginés de la Jara (Cartagena, Murcia) desde su fundación en el siglo XIII hasta la actualidad. Asimismo, presenta una propuesta de restauración arquitectónica y las actuaciones parciales que se han realizado entre 2004 y 2012.

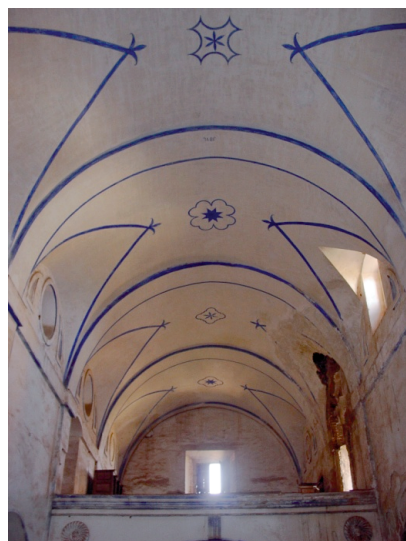
Fig. 4. Bóvedas de la iglesia, con fajones y lunetos, restauradas en 1876.

A principios del siglo XIX tan sólo siete frailes ocupan el recinto y subsisten de préstamos y limosnas. Luego de la amortización una restauración de las bóvedas de la iglesia en 1876 y también vendrían los aterramientos del patio y alas. En el siglo XX desmontaje de cubiertas, desnaturalización decorativa del patio y la degradación conocida.
