El Tabernáculo de Santa Clara la Real de Murcia: Proceso de Restauración y hallazgo de la firma del retablista Ganga

VICTORIA SANTIAGO GODOS

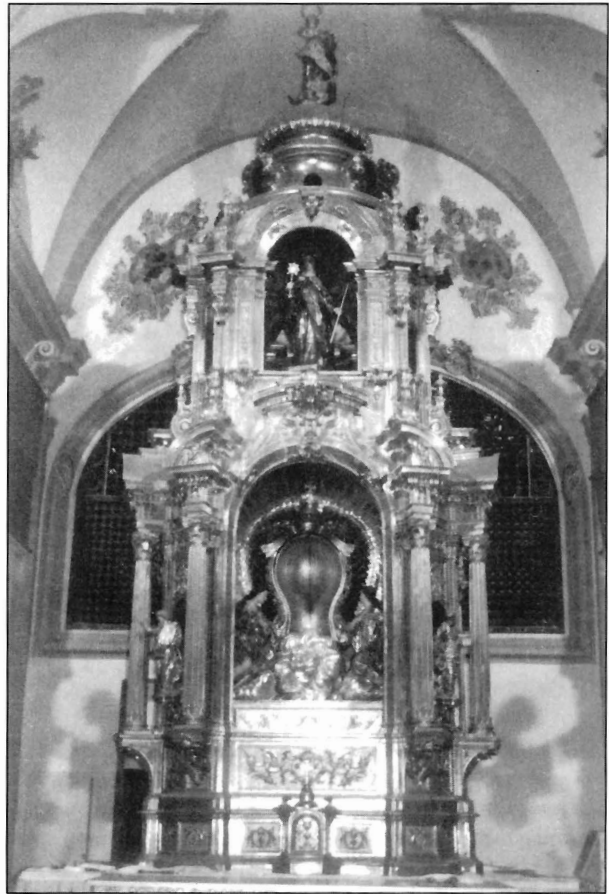
Figura 1.
*José Ganga Ripoll: Tabernáculo del
 Templo de Santa Clara la Real.
 1755. Murcia*

(9,30 m.) (Fig. 1) realizada en madera tallada y dorada, en la que correspondió a Ganga la parte de estructura, tallas y adornos, en tanto que a Salzillo las esculturas de dos *Angeles adoradores* junto al expositor central del primer cuerpo, *Santa Clara con la custodia* en el templete del segundo y una *Inmaculada* en lo alto coronando el conjunto. Están todas talladas en madera, policromadas y doradas, con realces espléndidos de estofa y cincelado, acompañándolas cuatro Evangelistas exentos en los flancos del pabellón central, recubiertos tan sólo de panes oro. Su estructura tiene planta cuadrangular tendiendo al octógono, pues los ángulos se hallan achaflanados. Los cuatro frentes y cuatro esquinas son todos iguales. En la base se sitúa el banco, de tres metros de ancho por tres de profundo (3 x 3 m.), con un sagrario por cada uno de sus lados. Sobre el basamento surge el cuerpo principal, de efecto muy aéreo formado por un gran templete con columnas en los ángulos que se unen mediante un arco de medio punto en cada frente, sobre el que se halla un rico frontón partido. En su interior se alberga el expositor para la Eucaristía y dos ángeles adoradores, en las hornacinas de los ángulos se sitúan los cuatro Evangelistas. El segundo cuerpo es

Siempre ha permanecido en el lugar para el que se hizo, el presbiterio del templo conventual, con la excepción del período de la Guerra Civil cuando se desmontó para salvaguardarlo en la Catedral, sufriendo entonces abundantes fragmentaciones, daños y pérdidas de piezas. En la posterior reconstrucción los pedazos desaparecidos se repusieron toscamente con madera sin labrar ni dorar, algunos adornos originales fueron colocados incorrectamente y las muchas grietas y fisuras causadas por el arrancado al desmontarlo no se disimularon. Además, el paso del tiempo y los usos litúrgicos tampoco favorecieron su idónea conservación, por lo que presentaba en la actualidad un alto grado de deterioro.

En el marco de los trabajos de rehabilitación y conservación arquitectónica emprendidos por la Comunidad Autónoma de Murcia en este conjunto monástico de Santa Clara, Monumento Nacional, se contempló el proceso de restauración integral de la pieza que tratamos. La actuación se ha llevado a cabo en tres fases diversas. Se dispuso un andamio adecuado que circundara la pieza, con acceso a los cuerpos superiores así como a la imagen de la *Inmaculada* que se halla en lo alto, para así iniciar la primera fase de restauración emprendida a comienzos de 1992 por dos restauradoras (Fig. 2). Los trabajos consistieron en limpieza, relleno de agujeros, estucado de lagunas y embolado, dorado y bruñido de muchas zonas de faltas comenzando desde la escultura que se alza sobre el casquete superior gallonado, hasta llegar a la comisa que ciñe perimetralmente el arranque de la cúpula del templete del segundo cuerpo. Tras paralizarse los trabajos con la consiguiente interrupción del proceso durante varios meses, comenzó la segunda fase con la intervención sobre la estructura física del propio Tabernáculo. Entonces se afianzaron los refuerzos estructurales bajo el Tabernáculo eliminándose la conducción eléctrica que tenía y desinsectándolo, además, con un tratamiento antiparasitario contra la carcoma. Así quedó asegurada en esta fase la estabilidad de la obra.
