TRADICIÓN Y CONTINUIDAD EN LA SIERRA DE LA DEMANDA: LA IGLESIA DE VILLAVELAYO

ANTONINO GONZÁLEZ BLANCO*
RAMÓN LÓPEZ DOMECH

Se estudia la actual iglesia de Villavelayo, de factura clara y típicamente románica. Se descubren en ella rasgos de índole prerrománica que exigen una explicación en la historia del edificio. Son éstos, fundamentalmente tres: el corte de las paredes poco antes de acercarnos a la puerta de la sacristía, que denuncia una estructura distinta de la zona del ábside, en una etapa anterior de la fábrica de la iglesia; las piedras talladas con excisiones y decoraciones que sugieren una decoración de los paramentos absidiales en aquella misma etapa y las decoraciones externas de las paredes S y O de la iglesia que parecen llevarnos a una etapa visigótica para el primer conjunto arquitectónico latente bajo los actuales muros del edificio. La intuición ha sido confirmada por el hallazgo, en el exterior de la cabecera de la actual iglesia, de un muro que no puede ser otra cosa que el cierre del primitivo ábside visigótico, en un edificio que podemos imaginar del tipo de Quintanilla de las Viñas o quizá de Santa Lucía del Trampal en Alcuéscar, Cáceres, alternativa que po

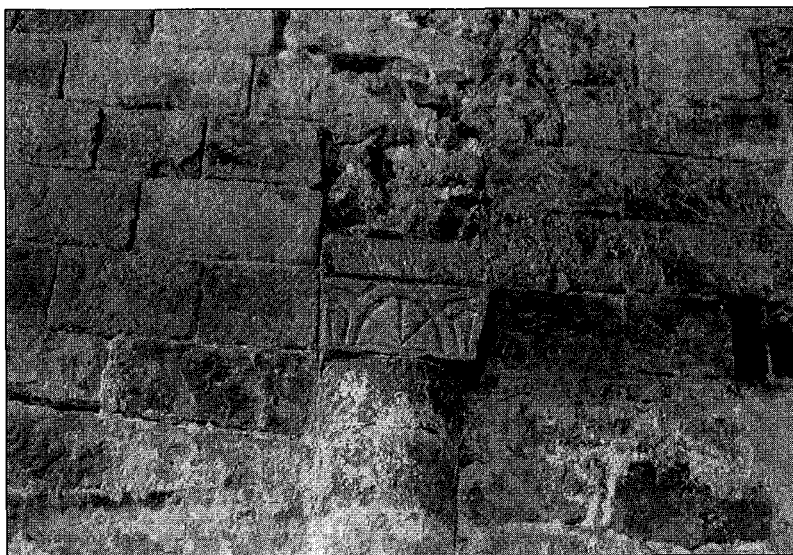
FIGURA 7. Semicolumna de la primitiva iglesia, que sirvió en época mozárabe para sostener las cúpulas.

Los soportes son semicolumnas que en su día sostendrían la cobertura de la anterior iglesia, pero hoy presentan diferente altura (Fig. 7).

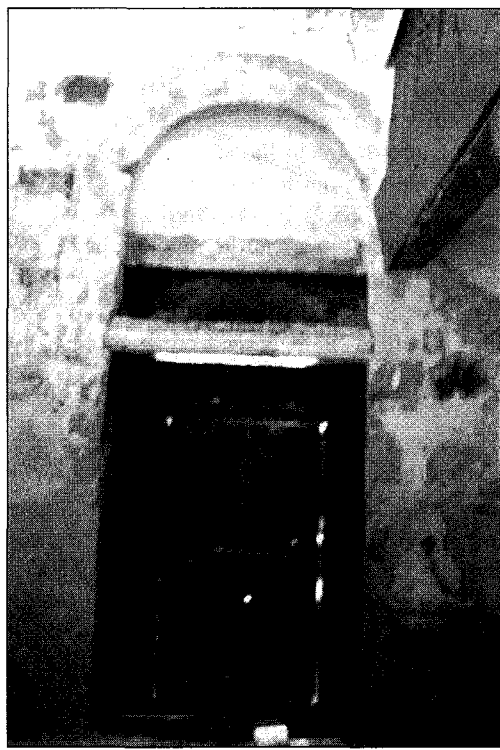
FIGURA 10 bis. Fachada sur. Interior. Arquería de la puerta de la iglesia prerrománica, que más tarde se acomodaría para encajar en ella la puerta románica.

En el muro sur, sobre el vano de la puerta de entrada, se aprecia un arco con tímpano ciego, soporte de la portada de la iglesia, de claro aspecto asturiano: la proporción, el vuelo del intradós y la colocación de las dovelas recuerda claramente las soluciones asturianas (Fig. 10 bis).

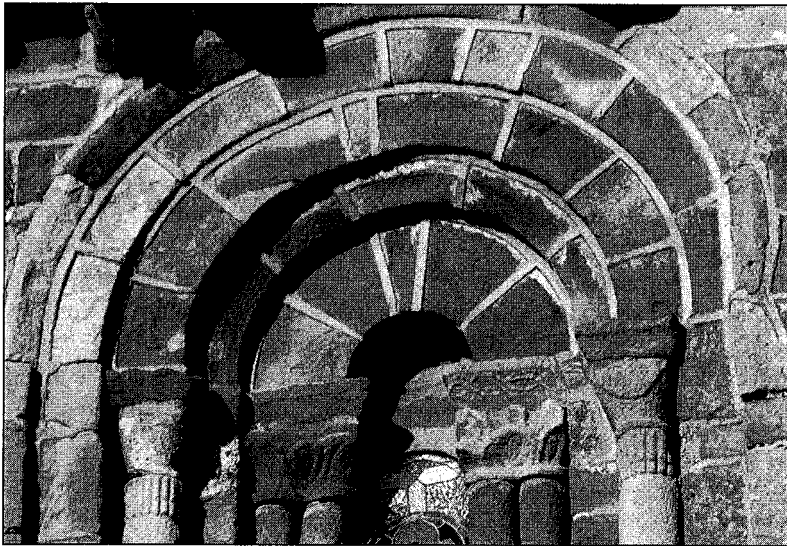
Figs. 12 y 13. *Ventana románica de la fachada oeste. a) Ventana. b) Detalle.*

La ventana de Villavelayo está muy cerca del tejazoz (Figs. 12 y 13), tanto que la línea de canecillos tiene que interrumpirse en dos tochos de piedra informes para albergar la parte más alta del vierteaguas. Lo más interesante de esta ventana, que no presenta mucho en qué detenerse, es lo siguiente: la arquivolta vierteaguas es de ligera herradura, la intermedia es muy plana, casi al ras de la anterior y la central es de dovelas muy anchas, que surgen de los cimacios de los dos pares de columnas que la soportan y es una copia exacta de la puerta que está bajo ella, salvo que tiene cinco dovelas, por cuestión de tamaño. Por lo tanto se puede aventurar que la puerta sirve de modelo a la ventana. Esta ventana al interior queda en parte cegada por los nervios de las crucerías góticas. Una ventana paralela a esta se quedó en simple saetera cegada hoy día. En esta pared no hay ningún sillar decorado como los que presentan las otras dos vistas, pero se hace evidente que el muro tiene por lo menos dos partes, una más antigua que la otra: la más antigua es la que alberga la puerta, los arcos y la ventana cegada. Se debió aprovechar esta mitad del muro cuando los obreros de tiempos románicos rehicieron la iglesia en el siglo XII. La saetera quizás estuviera de antes y decidieron cegarla para evitar tener que construir otra ventana como la nueva, románica sin duda.

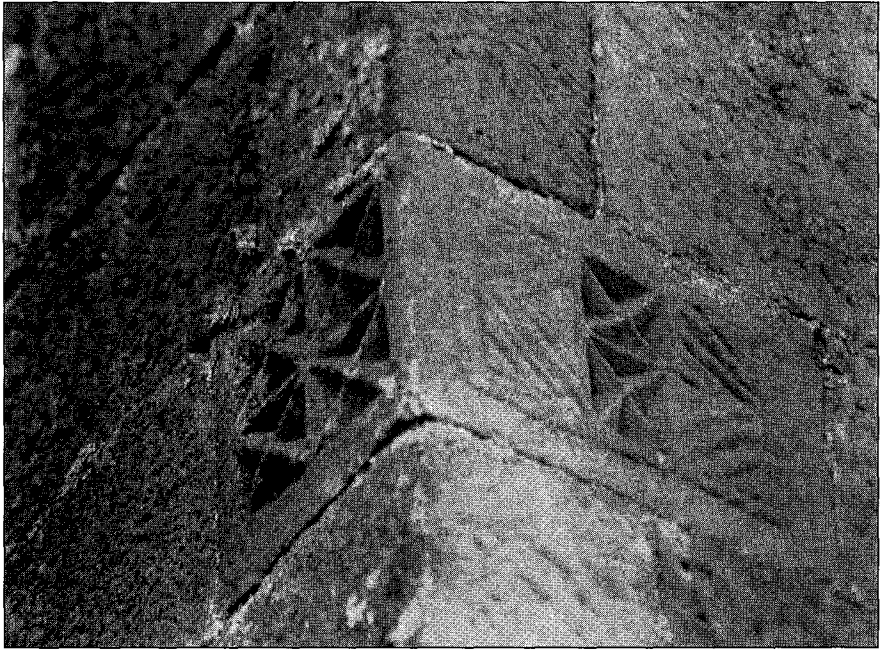
FIGURA 14. Sillar labrado trabajado para ocupar un ángulo de la del edificio en la construcción y decoración, lo que parece probar que tal decoración estaba concebida en franjas.

Uno de estos sillares está en la torre haciendo esquina (Fig. 14), y presenta decoración en las dos caras, lo que indica que se labró para ser colocado en una esquina, y los demás están repartidos sin orden ni concierto por las paredes de la iglesia: pared de cabecera, ocho en el hastial y uno en el contrafuerte más al norte, lo que indica que para hacer este refuerzo debió utilizarse material de la cabecera primitiva; muro sur, uno sólo sobre el porche; muro oeste, ninguno, y muro norte dos, el que hace esquina en la torre y otro en la cabecera.

el paramento de la Iglesia, por todas partes, pero muy especialmente en la parte exterior de la pared del ábside o presbiterio, que presentan una decoración excisa, a los que volveremos a aludir más adelante (fig. 14). Resulta evidente que tales sillares no fueron decorados así para ocupar el puesto que en el actual edificio ocupan. La actual disposición de tales sillares está exigiendo una etapa previa en la historia del edificio en el que el mismo presentaba una decoración que muy bien podía estar ordenada en franjas, siendo muy probable que en tal disposición tenga paralelos e incluso precedentes.

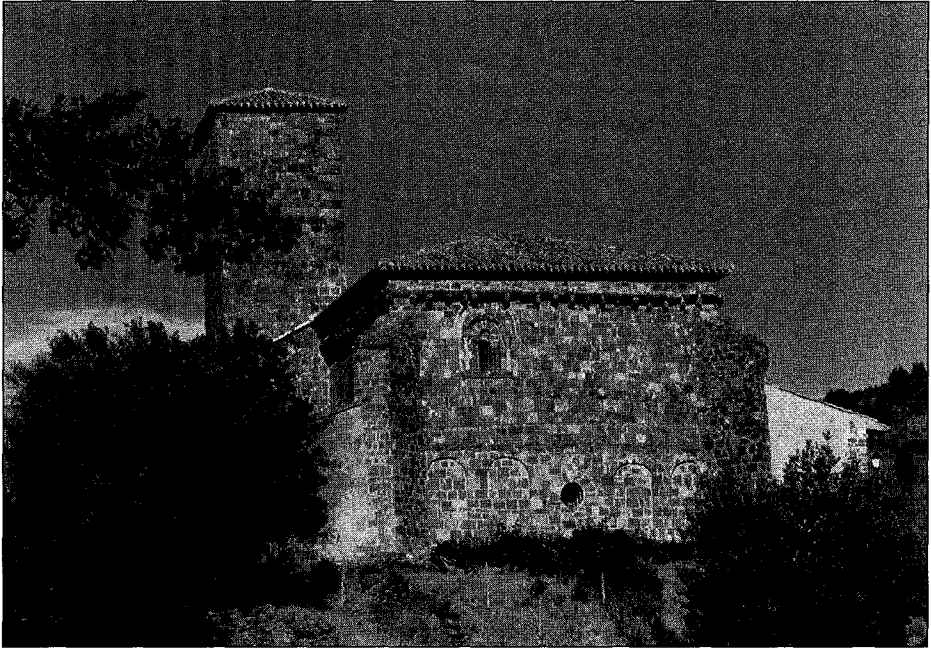
FIGURA 17. Fotografía de la fachada oeste de la Iglesia de Villavelayo.

Es claro que en el estado de conservación en que ha llegado hasta nosotros la iglesia de Villavelayo se puede clasificar como «románica». Pero es igualmente claro que es un edificio románico muy peculiar como consta ya por su fachada occidental de cinco arcos de herradura que no son normales en este tipo de edificios (figs. 3 y 17).

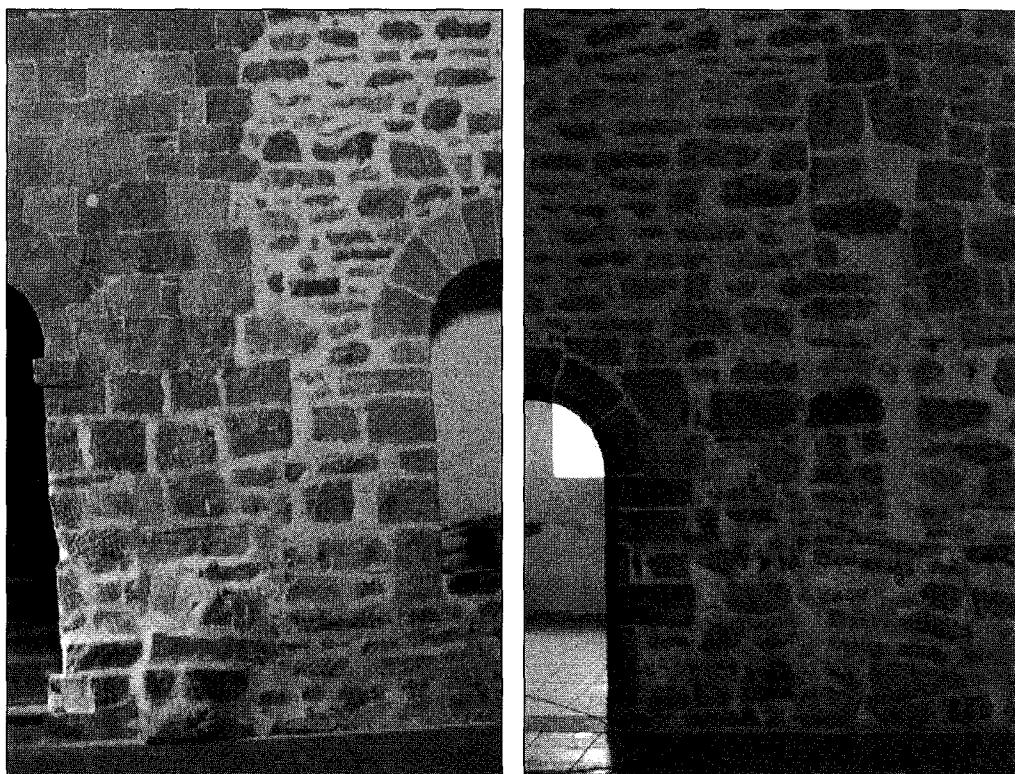
FIGURA 20. Vista del «corte» de las paredes norte y sur de la iglesia, tras de limpiar los muros por el interior: a) muro norte; b) muro sur.

Un primer detalle que ha aparecido al limpiar las paredes en la restauración de 1997 es que los primitivos muros de las paredes laterales se cortan, el del muro norte poco al este de la entrada a la subida a la torre y el del muro sur poco al Oeste de la puerta de la sacristía (fig. 20) lo que parece indicar que en el edificio primitivo allí comenzaba una nueva dimensión del templo. ¿Cual era ésta y cómo estaba realizada? es algo que no podemos decir hasta hacer un estudio de prospección y cálculo lo más preciso que sea posible. En ambos casos (decoración de franjas y estructura de estrangulamiento entre la nave y la cabecera) la teoría general y la cronología serían las mismas; cambiarían únicamente los problemas de la concepción y práctica de la liturgia, que no es pequeño detalle. Hay que reconocer que el único modo de acercarse a esta disyuntiva es una excavación arqueológica que, de momento podría circunscribirse a la parte externa de la iglesia en el cementerio que es donde aparece el (a nuestro juicio) muro de cerramiento al que nos referimos a continuación⁷.

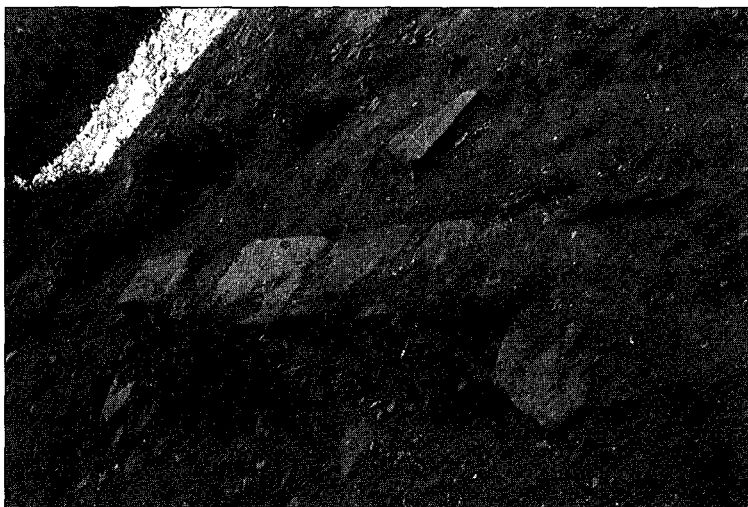
FIGURA 21. *Dos fotografías del muro que aparece delante de la fachada este de la iglesia de Villavelayo, en el cementerio y que debió ser el cerramiento del ábside originario de la iglesia.*

Un segundo elemento importantísimo lo hallamos, sin otro trabajo que mirar con cierto cuidado, en el cementerio que rodea la cabecera de la iglesia. Consiste un muro que no puede ser otra cosa sino el cierre de la cabecera visigótica de la iglesia (fig. 21). Y precisamente a propósito de tal muro del primitivo ábside conviene, aunque sea meramente a título de sugerencia otra posibilidad que no es en absoluto desdeñable. Hemos indicado el posible paralelo de Quintanilla de las Viñas en función de la decoración de esta iglesia; pero no es la única posibilidad. Hay otra que habría que estudiarla más a fondo sobre la planta: que el tipo de

En cualquier caso, la aparición del muro de cerramiento del ábside por su cara E, es esencial para verificar lo bien orientado de nuestra hipótesis.
