## LA PRODUCCIÓN DE ARQUITECTURA MONUMENTAL EN EL MUNDO IBÉRICO. REFLEXIONES DESDE LAS HUELLAS DE TALLA Y LÍNEAS DE TRAZADO Y POSICIÓN EN UN ELEMENTO ARQUITECTÓNICO DE EL CIGARRALEJO (MULA, MURCIA)

## THE PRODUCTION OF MONUMENTAL ARCHITECTURE IN THE IBERIAN WORLD. REFLECTIONS ON TOOLMARKS AND CARVING AND POSITION GUIDELINES IN AN ARCHITECTURAL ELEMENT FROM EL CIGARRALEJO (MULA, MURCIA)

En este artículo se analiza un baquetón perteneciente a un pilar-estela ibérico procedente de El Cigarralejo. No es una de las piezas arquitectónicas más destacadas de la necrópolis en cuanto a decoración, ni morfología, pero se trata de un documento arqueológico privilegiado para el estudio de la producción de estos monumentos, ámbito de la investigación aún muy desconocido. Esto se debe a que sobre la pieza se observan una serie de marcas de trazado, de talla y de posición, a lo que se añade que quedó inacabada a pesar de colocarse en obra.

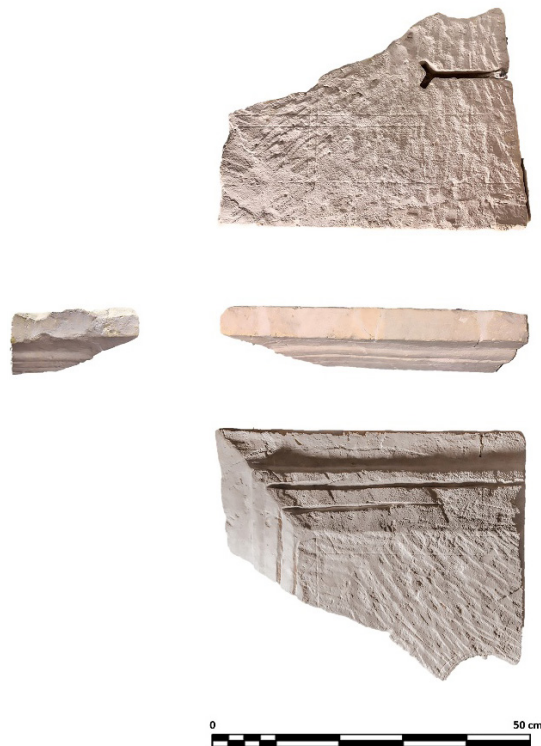
FIGURA. 2: Vistas del elemento arquitectónico estudiado: baquetón ibérico (Museo de Arte Ibérico de El Cigarralejo, N° Inv. 2793 (Imagen: Autor)

Se trata de un sillar que, a pesar de su fragmentación, podría definirse como de planta rectangular. Posee 13 cm de altura, con una base superior de 48,5 cm de altura y un grosor incompleto de 36,9 cm, si bien se puede restituir en torno a los 97 cm, lo que resultaría en un sillar de proporción entre sus lados cercana al 1:2. Igualmente, la base menor, con 34 cm de anchura, se puede reconstruir en torno a los 68 cm. Esto se debe a que el sillar corresponde en realidad a la mitad del elemento arquitectónico del que es parte, que se conformaría por la unión de dos sillares simétricos de proporción 1:2 entre sus laterales que se unen por su eje longitudinal, resultando en una pieza de proporción 1:1 (FIG. 3). Estos sillares se conectan mediante, al menos, una grapa que se conserva aún en el interior de su mortaja: tiene forma de “Y” elaborada en hierro y sellada con yeso, también conservado parcialmente en el interior de dicha mortaja.

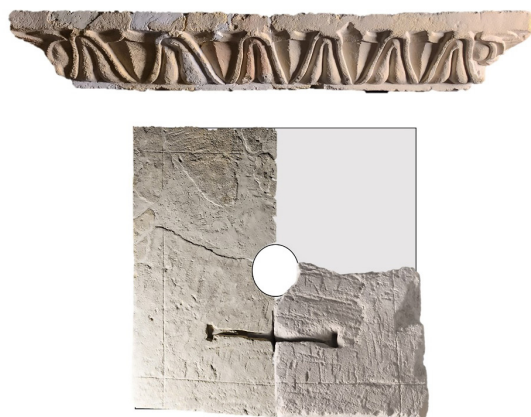
FIGURA. 4: Baquetón ibérico de El Cigarralejo (Museo de Arte Ibérico de El Cigarralejo, nº Inv: 5203) configurado con la misma técnica que el aquí estudiado. Sin escalar (Imágenes: Autor).

ibérico. De hecho, en El Cigarralejo se halló un caso de gran interés porque conserva uno de estos sillares al completo y parte del otro, conectados por la mortaja de una grapa (Cuadrado, 1984: 258; Castelo, 1995: 119; Izquierdo, 2000: nº 16; Robles Moreno, 2024: MU\_013) (Nº Inv. 5203) (FIG. 4). Se trata de un caso muy interesante, elaborado con la misma técnica que el aquí estudiado; de hecho, tal y como se ve en el sillar conservado al completo, también presenta una proporción de 1:2 entre sus laterales, en concreto de 31,5 cm x 64 cm. De modo que, si se juntan las dos piezas, componen un elemento arquitectónico de 64 x 63 cm.

Cuando se construyen baquetones mediante dos sillares simétricos, si el centro está bien calculado, la mortaja para la espiga debe quedar entre las dos piezas, de modo que queda medio orificio en cada una de ellas. Precisamente, eso es lo que vemos en el otro baquetón análogo a este (FIG. 4), así como en muchos otros ejemplos. Sin embargo, a pesar de la fragmentación, en esta se observa que la mortaja queda al completo en el sillar que conservamos (Fig. 3). Esto puede deberse a un error de cálculo que ocasionaría que la pieza quedase ligeramente descentrada al colocarse sobre el pilar. Otra opción es que el otro sillar fuese ligeramente asimétrico y se corrigiese dicha asimetría descentrando la espiga, aunque esto es algo que no se puede comprobar por la escasez de restos conservados y parece poco probable.

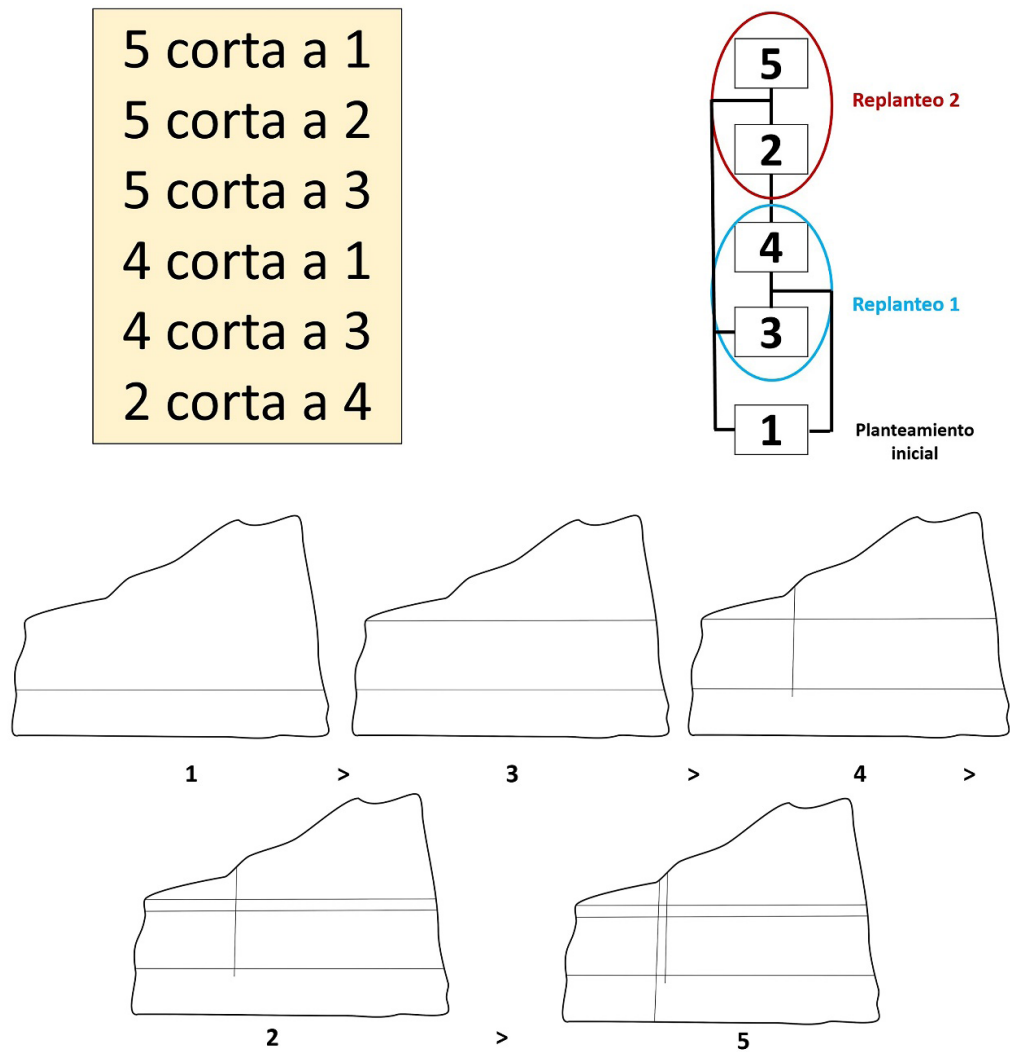
FIGURA. 10: Relación física documentada entre las líneas de posición de la parte superior de la pieza y reconstrucción de la secuencia de realización de las mismas en base a esta (Dibujo y montaje: Autor).

Una posibilidad para explicar este procedimiento consiste en analizar la relación física existente entre las líneas, es decir, estudiar la “estratigrafía” de la pieza y valorar qué líneas cortan a cuáles (FIG. 10). Esto permitirá hacer una ordenación cronológica relativa de las mismas, pues “las que cortan” serán posteriores a aquellas que son “cortadas”. Es un criterio muy útil, aunque también es complicado porque no siempre se puede ver con claridad qué línea está cortando a cuál. Sin embargo, un estudio detenido ha permitido determinar la secuencia descrita en la figura 10. En ella, la nº 1 parece la más antigua y la nº 3 sería la siguiente, al ser cortada por la nº 4, que también corta a la nº 1. A su vez, la nº 4 es cortada por la nº 2 y ésta por la nº 5 que, de nuevo, vuelve a cortar a la nº 3 y a la nº 1.
