## **La antigua Posada de Librilla («La más bonita que habíamos visto en España»)**

*Luis A. García Blánquez  
Manuel Muñoz Clares  
José Antonio Sánchez Pravia*

**Resumen:** La antigua Posada de Librilla es un noble y singular edificio, modelo superviviente de las posadas levantadas a finales del siglo XVIII en España, cuya construcción fue promovida por la Casa de Alba. El inmueble se compone, básicamente, de un edificio principal destinado a la recepción y alojamiento de los viajeros y de un conjunto de dependencias auxiliares organizadas en torno a un patio que centralizaba toda la actividad laboral relacionada con los transeúntes, los animales de tiro y el mantenimiento de los carruajes.

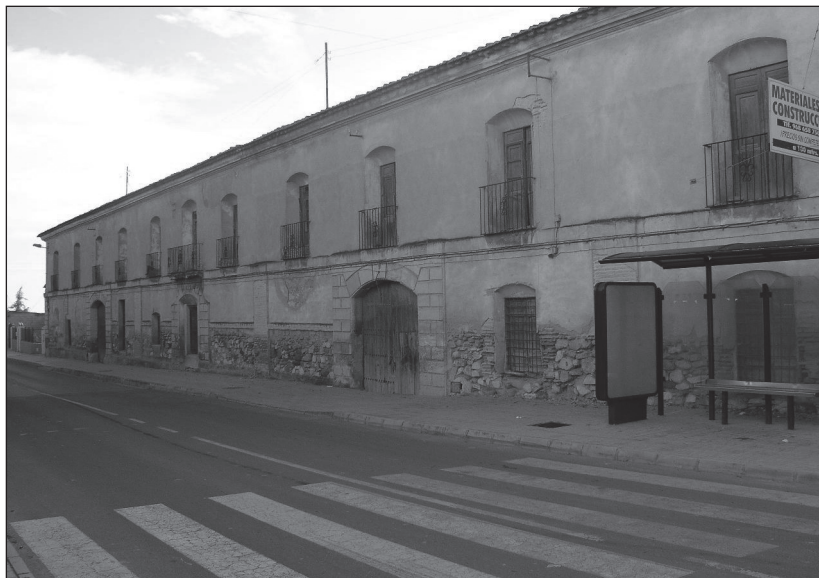
FOTO 1. Fachada principal de la antigua Posada de Librilla (1780-1783).

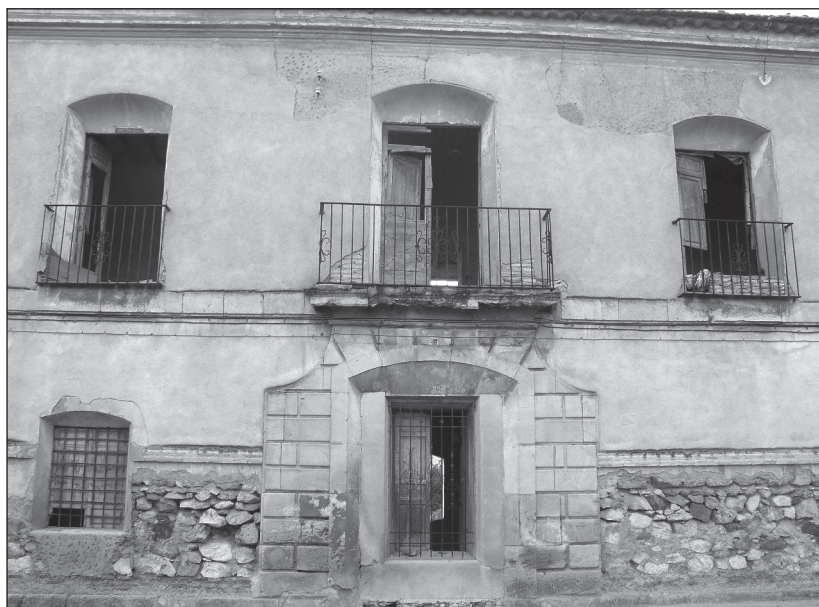
FOTO 2. Entrada principal de personas que define el eje de simetría central de la fachada. Fábrica de sillería de cantería con un suave almohadillado característico del final del barroco.

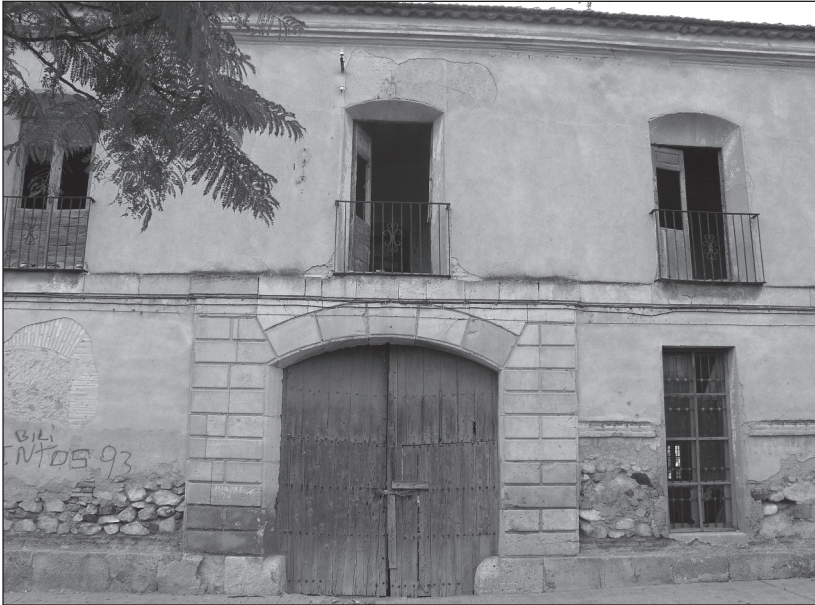
FOTO 3. Portada de carruajes oriental con fábrica sillería de cantería con suave almohadillado. Presenta defensas en la base y esviaje de las jambas.

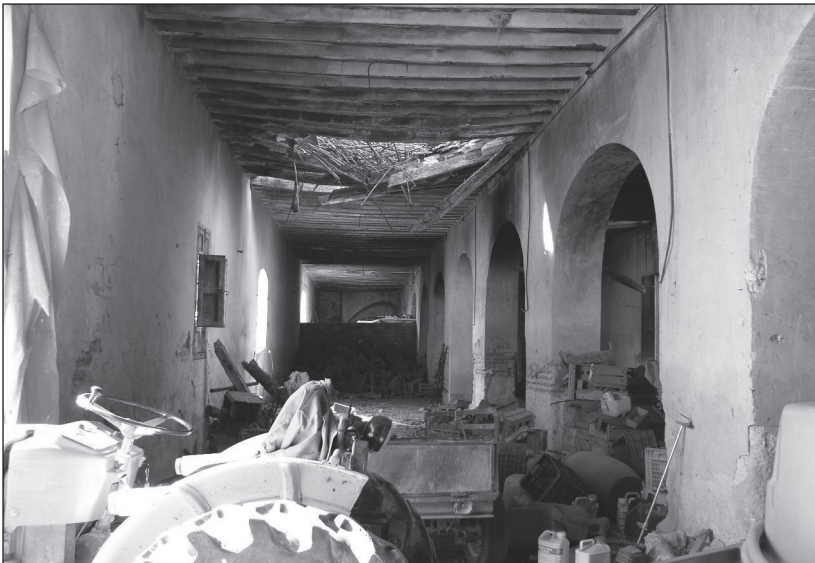
FOTO 4. Estado actual de la nave principal dividida por un muro de carga central con arcos de medio punto.

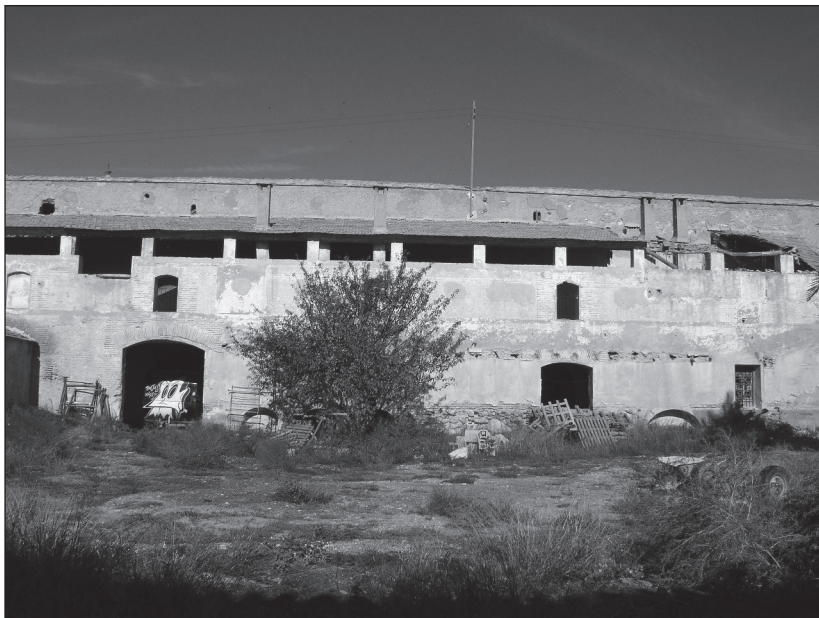
FOTO 5. Fachada interior del patio del cuerpo principal de la posada.

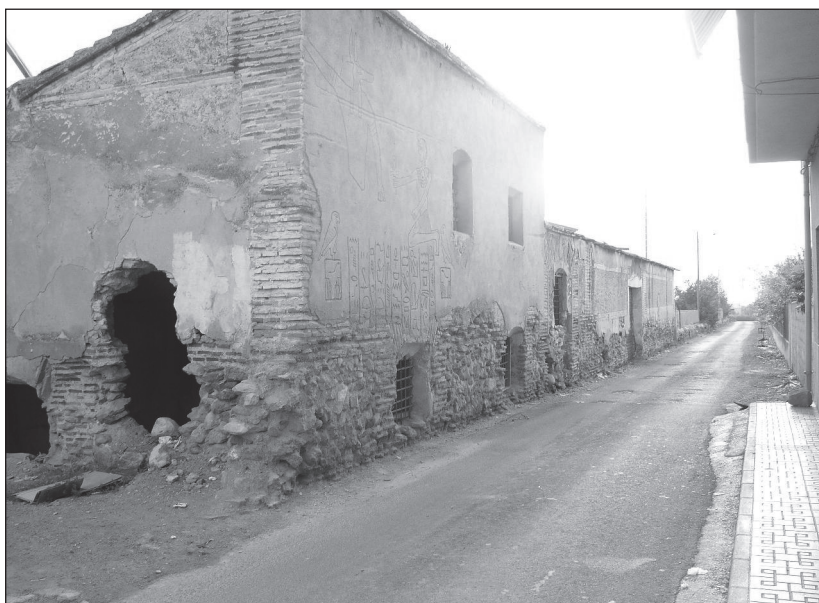
FOTO 6. Fachada exterior del ala oeste. En primer término un sector conservado de la antigua crujía; al fondo, la almazara de la posada.

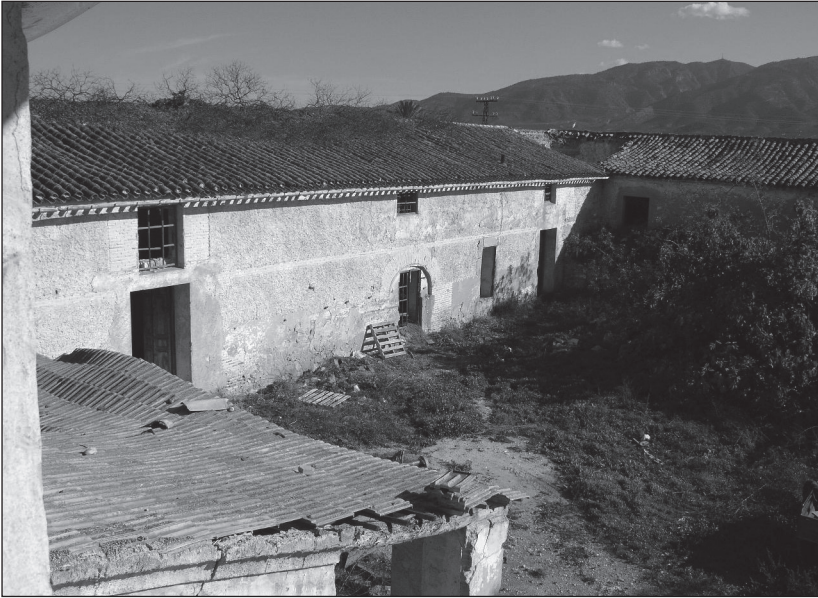
FOTO 7. Fachada interior de la nave este. Los revocos dejan traslucir las antiguas arcadas con rosca de ladrillo de la cuadra y los vanos del almiar superior.

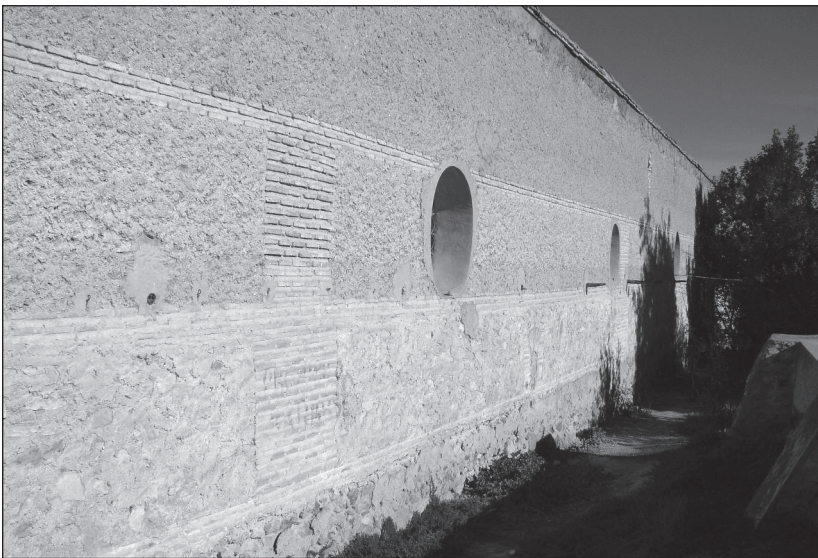
FOTO 8. Aspecto de la fábrica de los paramentos de la posada (ala meridional). Zócalo de mampostería sobre el que se alzan pilares de ladrillo que delimitan cajas de mampostería entre verdugadas de ladrillo.
