EL CONJUNTO TERMAL DE LA *VILLA* ROMANA DE LOS VILLARICOS (MULA, MURCIA)

Manuel Lechuga Galindo
Servicio de Patrimonio Histórico
*Comunidad Autónoma de la Región de Murcia**

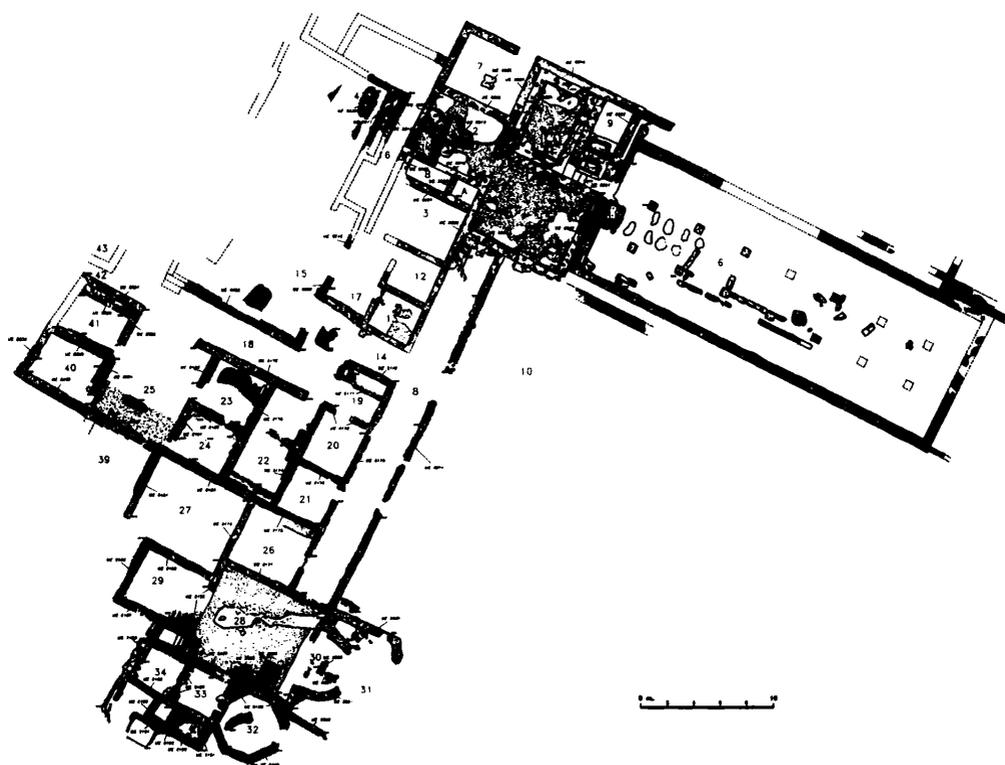
Figura 2. Planimetría general del conjunto excavado.

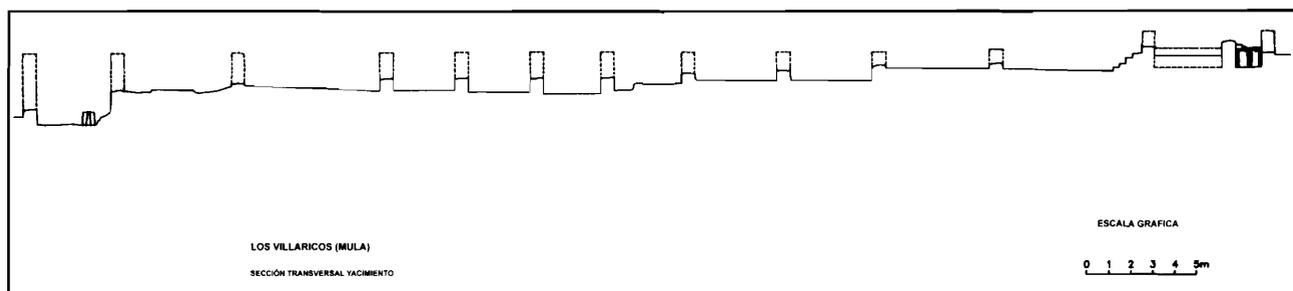
Figura 3. Sección transversal S-N del yacimiento. A la derecha (SE) la zona termal (habs. 33/*caldarium* y 28/*frigidarium*). A la izquierda (NE), instalación oleícola (habs. 2, con el *ara* de la prensa, y 7, con la gran piedra que actúa de contrapeso).

Existe, por otra parte, una distribución en pequeñas terrazas artificiales, dispuestas en sentido decreciente de sur a norte, que supone otra de las características generales que hemos podido documentar a lo largo de las diferentes campañas. Una primera estaría ocupada, al sur, por el conjunto de salas destinadas a los baños (habs. 27 a 38); en una segunda terraza, a un nivel ligeramente inferior, se situaría el patio a que venimos haciendo referencia y las estancias que lo rodean (habs. 3, 12 a 25 y 40 a 43); finalmente, las propias peculiaridades de la instalación dedicada al prensado, tratamiento y almacenaje del aceite (habs. 1, 2, 5, 6, 7 y 9) originan un desnivel que también se aprecia en el pasillo nº 16 y la hab. nº 4, situadas al oeste de dicha instalación. Nos hallamos, pues, ante una singular adaptación y regularización del terreno motivada tanto por cuestiones orográficas (el yacimiento se asienta sobre una suave ladera que va decreciendo en sentido sur-norte) como por las puramente antrópicas (las que se derivan de la instalación oleícola ya reseñada y las del conjunto termal) (fig. 3).

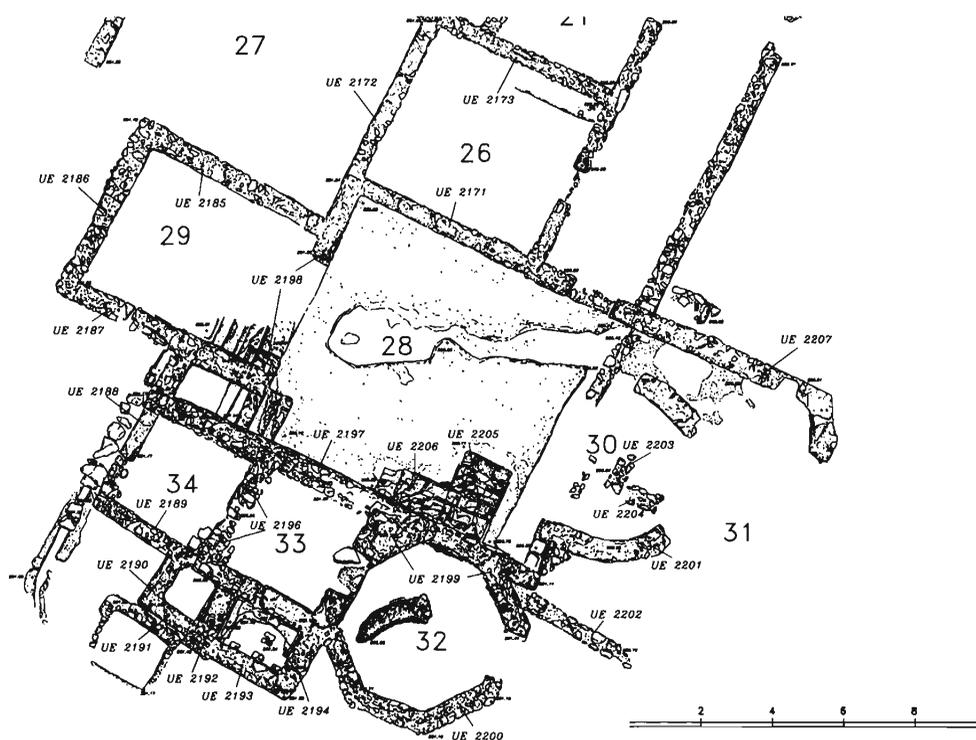
Figura 4. Planimetría del área termal, con la funcionalidad propuesta para los diferentes espacios excavados hasta el momento: *Frigidarium* (28); *Piscina* (29); *Exedra* (30); *Tepidarium/Laconicum* (32); *Caldarium* (33); *Praefurnium* (34).

jas (octogonales, absidales) para algunas de las estancias, así como la existencia de una gran piscina, de 5 x 4 m de longitud y unos 2 m de profundidad (fig. 4). En el primero de los casos, si bien es cierto que el empleo de las citadas plantas suele ser común en los edificios termales del siglo II d.C. en adelante, no lo es menos que la complejidad de las mismas y, sin duda, su mayor coste, se asocian a establecimientos de una cierta magnitud e importancia. Todo ello en el marco de lo que se llega a denominar como un auténtico proceso evolutivo de monumentalización de los *balnea* rurales a partir de esas fechas. En el caso de nuestra región, aún cuando son escasos los recintos termales excavados de forma sistemática (Ramallo Asensio, 1989-90), hay que señalar, por el contraste que ello supone, la gran sencillez que presenta el edificio termal de la villa de El Empalme (Caravaca de la Cruz), más antiguo que el de Los Villaricos, pero que, según su excavador, pudo contar también con una *natio* añadida en una etapa posterior. Igualmente sencillo y

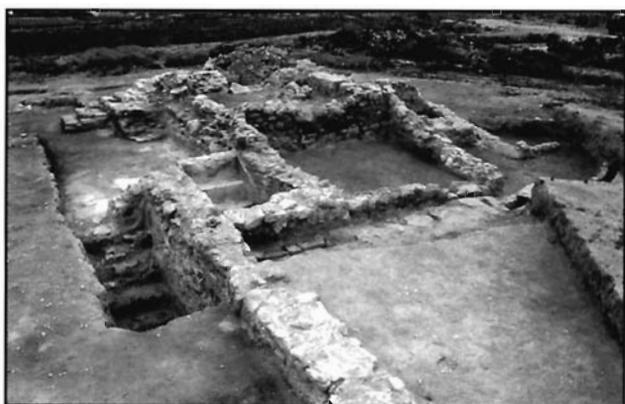
Lámina 1. Vista desde el oeste del recinto termal durante su excavación. En primer término, la gran piscina y el *alveus* anexo del *frigidarium*; a la derecha, sobreelevadas respecto a éste, las salas calefactadas.

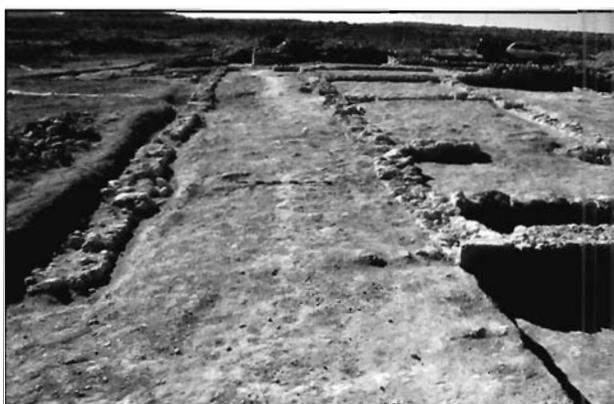
Lámina 2. Vista, desde el NE, del pasillo/corredor que delimita el conjunto arquitectónico excavado por su lado oriental y que conduce, al fondo, al recinto termal.

extremo meridional de ese gran porche o corredor (espacio nº 8) que delimita por el oeste el edificio de la *villa* (lám. 2). Antes de desembocar en el conjunto termal, ese pasillo conduce a una estancia (nº 26), cuya finalidad desconocemos por el momento al no haberse rebajado por completo su interior. Una estancia que estructuralmente podría estar vinculada a ese conjunto, tal vez cumpliendo la función de un posible *apodyterium*. Una interpretación que podría quedar avalada por el hecho de que si bien hoy no tiene comunicación directa con la gran sala (nº 28) situada al sur, todo parece indicar que ésta existió en base a la presencia de un posible vano de comunicación (hoy sellado) en el muro que limita precisamente con el gran espacio que actúa de distribuidor del área termal (lám. 3).

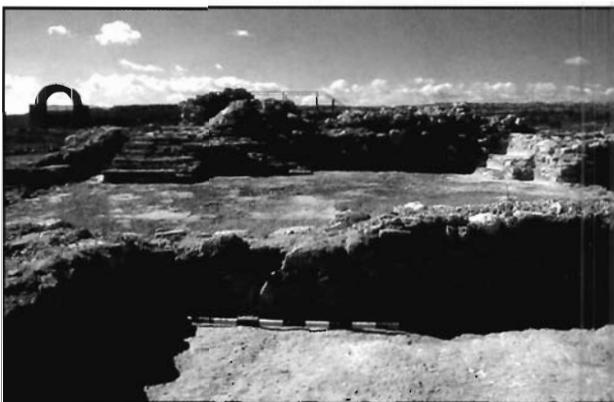
Lámina 3. Detalle del acceso que comunicaba las habitaciones 26 (¿posible *apodyterium*?) y 28 (*frigidarium*), hoy cegado.

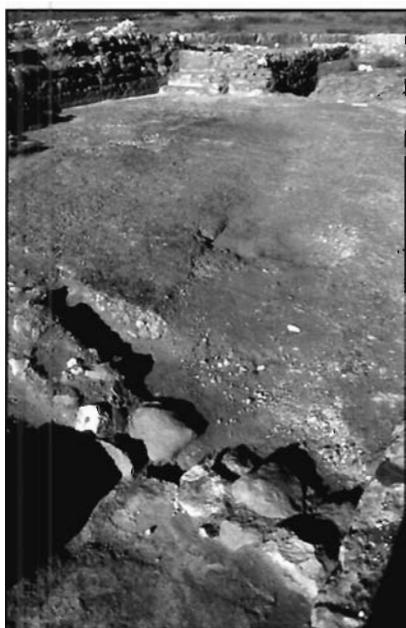
Lámina 4 Vista de la gran sala del *frigidarium* (hab. 28) desde su extremo nororiental. En primer término, canalización que discurre por delante de la gran exedra. Al fondo, la piscina.

falta de una excavación más detallada, parece intuirse en el extremo nororiental de este espacio, por delante de la gran exedra (nº 30) (lám. 4).

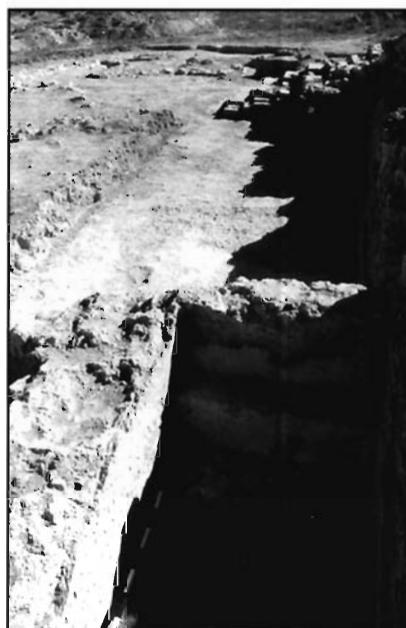
lámina 5 Detalle del *alveus* ubicado en la esquina suroccidental del *frigidarium*, durante su excavación.

paldo del escalón superior (lám. 5). Por lo que respecta a la gran piscina, cuyas dimensiones interiores son de 5,30 x 4,10 m, se encuentra colmatada por un potente relleno de piedras y tierra, procedentes, tal vez, de una posible cubierta abovedada, que por el momento no se ha llegado a vaciar (lám. 7). No obstante, un pequeño sondeo ejecutado en el ángulo suroriental de la piscina nos ha permitido conocer algunas características de la misma, tales como la existencia de cuatro escalones de acceso, todos ellos revestidos de mortero hidráulico, al igual que el pavimento del fondo, el cual sí que presenta los típicos rebordes (verticales y horizontales) de media caña en la unión con las paredes (lám. 6). Otros aspectos documentados han sido su profundidad, de 1 m respecto del suelo de la gran sala, y su sistema de abastecimiento de agua, sobre el que más adelante insistiremos, así como el pequeño reborde/escalón de unos 65 cm de anchura y apenas 15 cm de altura, que separa la piscina de la gran sala.

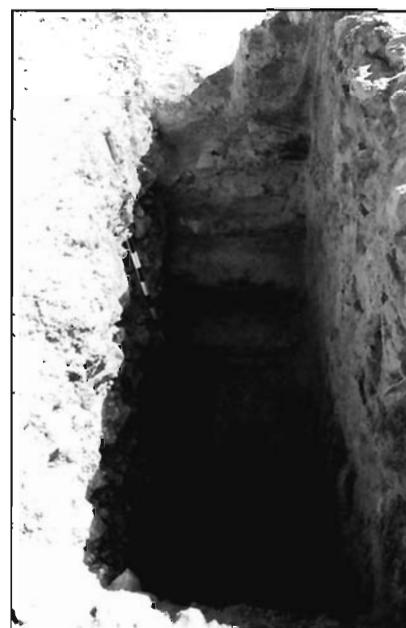
Lámina 6 Detalle del sondeo practicado en la piscina (hab. 29), y que permitió observar, además del potente relleno que la colmataba, los escalones de acceso y el relativo buen estado de su revestimiento de mortero hidráulico.

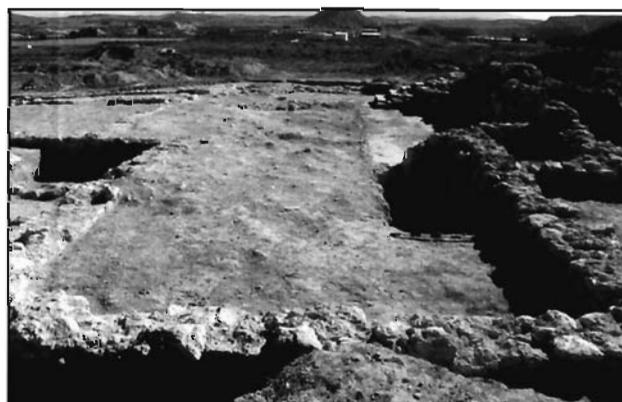
Lámina 7 Detalle de la gran piscina anexa a la gran sala o *frigidarium*, durante su excavación; puede apreciarse el pequeño sondeo realizado en su esquina SE.

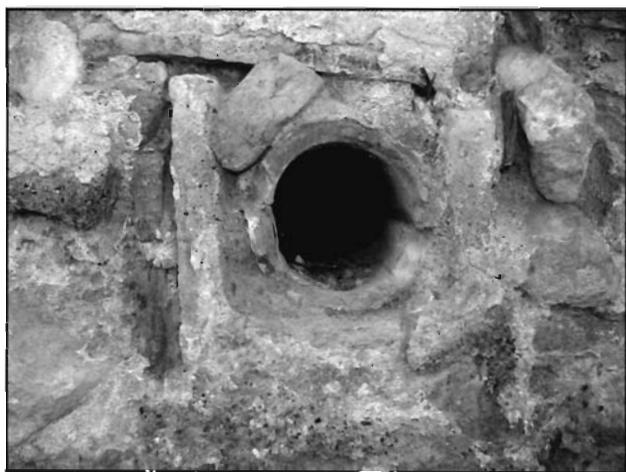
Lámina 8. Detalle del orificio de desagüe para abastecimiento de la piscina del *frigidarium*.

La piscina se abastecía de agua a través de una conducción que desembocaba por un tubo cerámico situado a 1,35 m de altura respecto del suelo de la misma, practicado en su muro sur, y sobre la que más adelante volveremos (lám. 8).

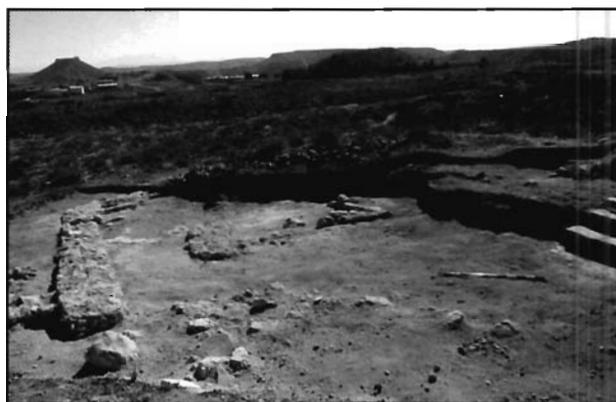
Lámina 9. Restos de la exedra que cerraba por su lado oriental el espacio del *frigidarium*, durante su excavación.

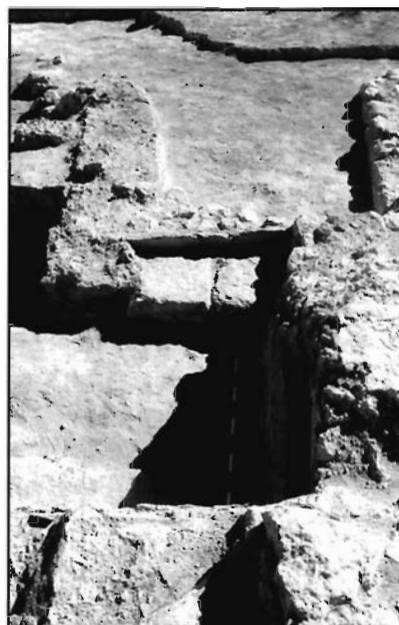
Lámina 10. Restos de un posible escalón de acceso a la exedra, así como, a la izquierda de la fotografía, un testigo del pavimento de la misma.

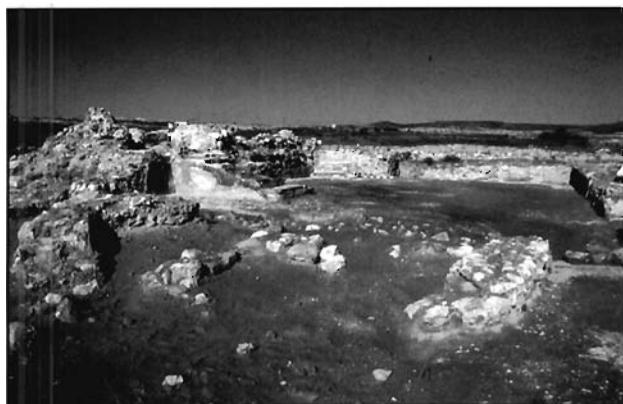
Lámina 11. Vista posterior de la exedra. A la derecha, restos del pavimento del pasillo de servicio que rodeaba la misma. En segundo término, escaleras de acceso a las estancias calefactadas y la gran sala del *frigidarium*.

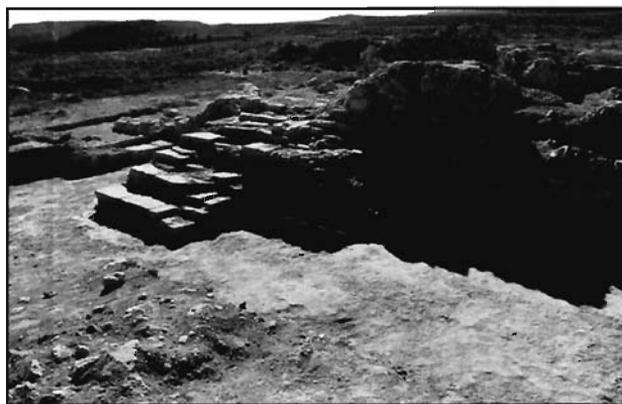
Lámina 12. Detalle de la doble escalera de acceso a las estancias calefactadas.

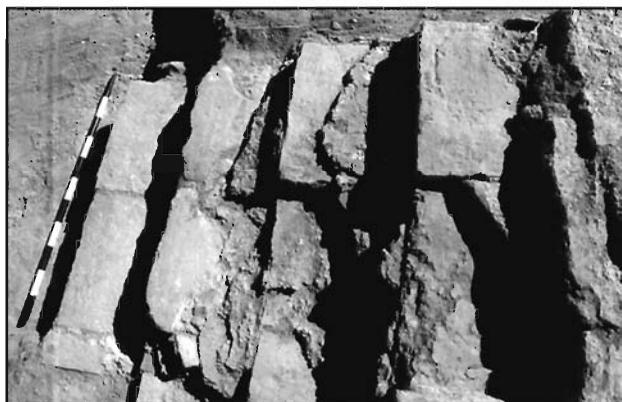
Lámina 13. Detalle constructivo de una de las escaleras de acceso a las estancias calefactadas, realizada a base de ladrillos y mortero de cal. Puede apreciarse, en el segundo escalón, la reutilización de ladrillos con escotaduras y lados cóncavos.

Lo que sí resulta evidente a la luz de lo excavado es que, debido a esa circunstancia, la comunicación entre la gran sala y los espacios calefactados se resuelve mediante una escalera de 5 peldaños, realizada a base de grandes ladrillos (*bipedales*) de 60 x 60 cm, si exceptuamos el segundo peldaño, que presenta, como nota curiosa, dos ladrillos de lados cóncavos, sin duda reutilizados (lám. 13). La escalera estuvo revestida, en su día,

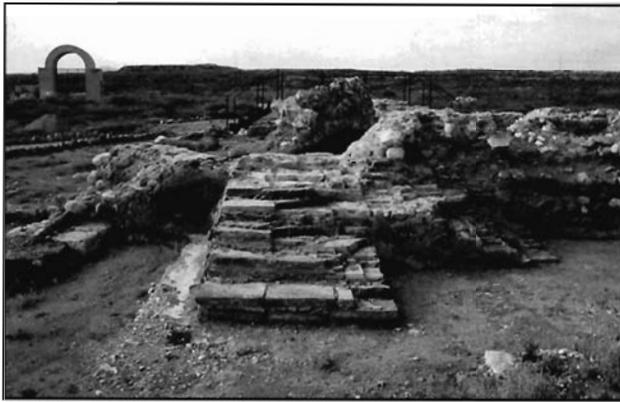
Lámina 14. Vista, desde el norte, de la doble escalera de acceso a las estancias calefactadas, en concreto a la sala octogonal (*tepidarium/laconicum*).

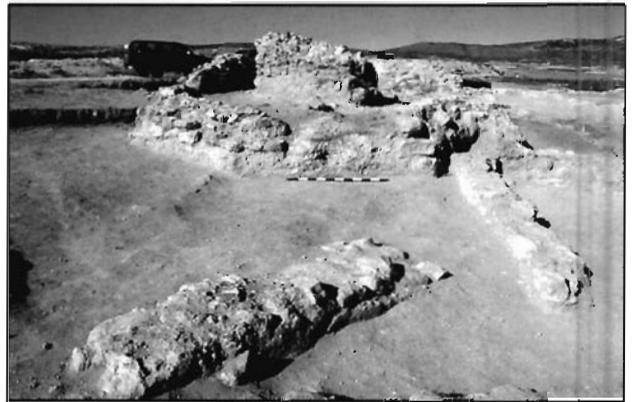
Lámina 15. Vista, desde el este, de la estancia octogonal. En primer término, estructuras aún sin excavar del *prae-furnium* que calentaba esa estancia, tal y como se deduce por el vano apreciable en uno de los segmentos del muro poligonal de la misma.

con un revoque de argamasa que ocultaba y protegía la fábrica de ladrillo. Perpendicular a este acceso, que se establece en sentido norte-sur, existe otro ingreso escalonado en sentido oeste-este, adosado al exterior de la pared norte del *caldarium*. Se halla en un peor estado de conservación, habiendo desaparecido buena parte del núcleo de ladrillo y argamasa que lo formaba, si bien se aprecian, junto a la citada pared, los restos de revoque de mortero que marcaban la parte superior de cada uno de los cuatro escalones. Queda así constituido un doble acceso en forma de "L" que converge, tras los cuatro peldaños citados, en una plataforma situada al mismo nivel que el umbral de ingreso a una estructura octogonal (nº 32) cuya función pudo ser la de espacio de transición hacia el baño caliente (*tepidarium*), o, incluso, teniendo en cuenta su posible vinculación directa con un horno situado al este, la de *laconicum* o *sudatio* para baños de vapor (lám. 14). Esta última posibilidad viene sugerida por la presencia de un vano de 1,20 m en uno de los segmentos de muro que delimitan esta estructura poligonal por su lado oriental. Lamentablemente, el espacio hacia el que se abre dicho vano se encuentra casi a ras de superficie, sin que en la limpieza llevada a cabo hasta ahora se hayan podido precisar los límites del mismo (lám. 15).

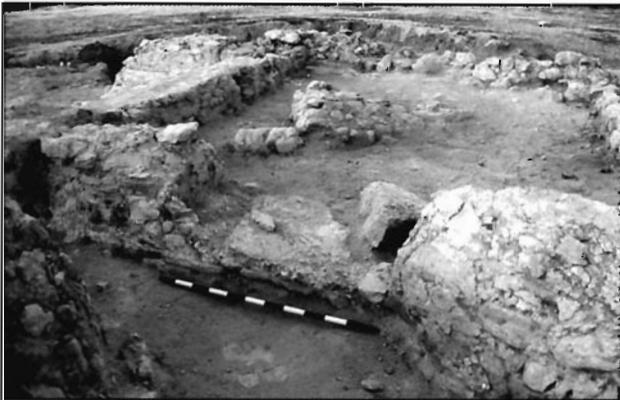
Lámina 16. Vista, desde el interior de la sala octogonal, del umbral de comunicación entre ésta y la sala del *caldarium*.

Esa habitación poligonal, de 4,20 m de anchura, aparece ocupada en su interior por grandes bloques de piedra y argamasa procedentes del desplome de los muros y la cubierta, cuyo peso ocasionaría, a su vez, el derrumbe del sistema de *suspensura* con que cuenta dicha habitación, en el que tampoco se ha profundizado por las razones ya apuntadas. No obstante, conocemos el nivel del pavimento de la misma gracias a los restos de umbral conservados tanto en el acceso sur (plataforma sobre la escalera) como en el vano, situado al oeste, que comunica con la sala del *caldarium* (láms. 16-17).

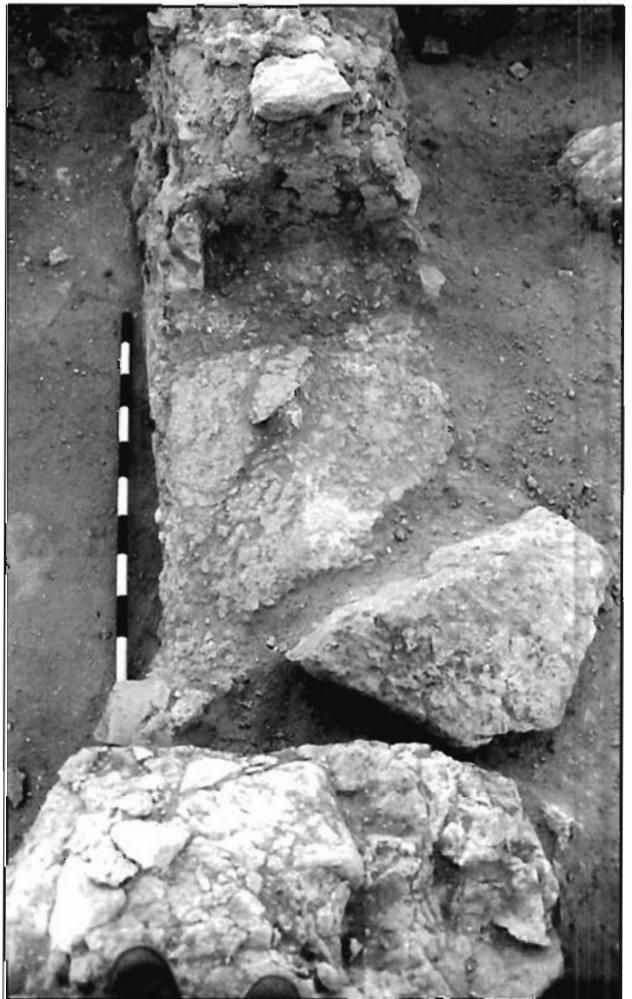
Lámina 17. Detalle del umbral de comunicación entre la sala octogonal (*tepidarium/laconicum*), a izquierda, y el *caldarium*. En primer término se aprecia un fragmento de sillar desplazado, que probablemente actuara como jamba.

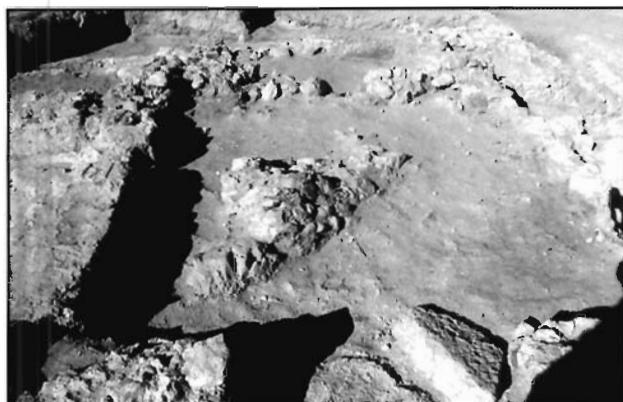
Lámina 18. Vista del *caldarium*, en lo que sería el nivel aproximado del suelo de uso, sin que se haya excavado aún la cámara inferior. A la izquierda se aprecia el *alveus* anexo y, en el centro, restos de un muro caído en bloque.

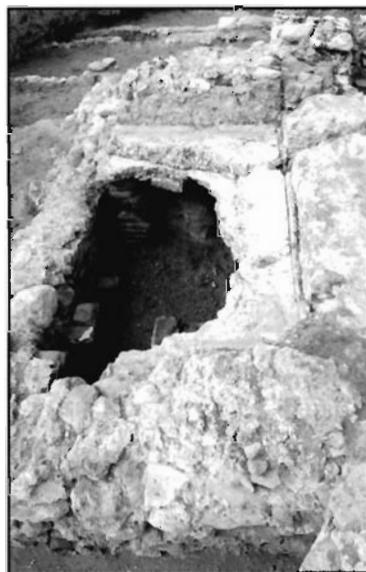
Lámina 19. Vista del *alveus* del *caldarium*, donde se aprecian los diferentes niveles de pavimentación.

distancia una de otra) formadas por ladrillos colocados en parejas, con un total de 18 hiladas de las que sólo se conservaban tres. El resto del sistema de *suspensura* lo formaban diez columnillas más, realizadas ya con un solo ladrillo, adosadas a las paredes de esta estructura (3 en los lados mayores y 2 en los menores). El tamaño de los ladrillos es de 32 x 15 cm, con un grosor en torno a los 4 cm, habida cuenta del fuerte desgaste sufrido por el calor, que en algún caso ha motivado un notable adelgazamiento de las columnillas (lám. 19).

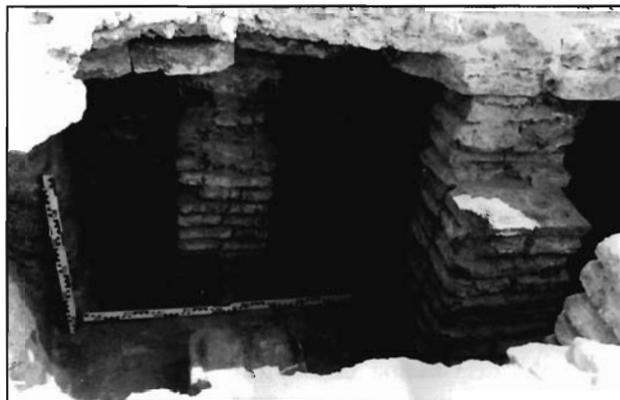
Lámina 20. Detalle del sistema de *suspensura* documentado bajo el pavimento del *alveus* del *caldarium*: dos columnillas centrales integradas por parejas de ladrillos rectangulares y columnillas de un solo ladrillo adosadas a los muros perimetrales. Entre todas soportan una plataforma de 6 ladrillos *bipedales* sobre la que se dispone el pavimento de mortero hidráulico.

En el muro norte de ese *hypocaustum* se abre, entre las columnas centrales, un arco de comunicación con el *caldarium*, formado igualmente por ladrillos, en este caso de dimensiones irregulares (entre 33 y 22 cm) y una altura de 57 cm. Llama la atención el que este vano aparezca descentrado con respecto a las pilastras de ladrillo, dejando una abertura de unos 37 cm para el paso del aire (lám. 20 y fig. 5).

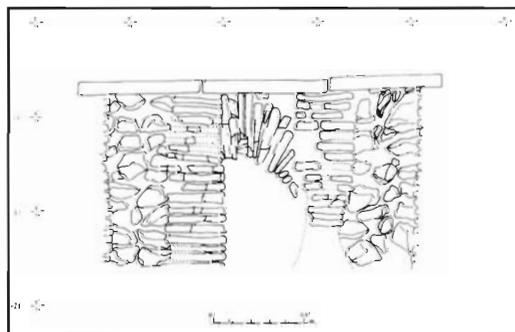
Figura 5. Alzado de la pared norte del *alveus* del *caldarium*, a nivel de la *suspensura*, mostrando el arco de comunicación con la sala calefactada.

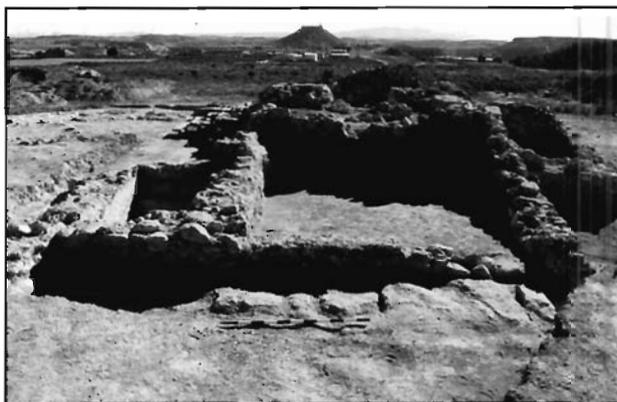
Lámina 21. Detalle del recinto del *praefurnium* situado al oeste de la sala del *caldarium*.

cionalidad parece fuera de toda duda, habida cuenta del vano de comunicación, enmarcado por ladrillos, que se aprecia en el muro limítrofe con el *caldarium* por debajo del pavimento originario de éste (lám. 21).

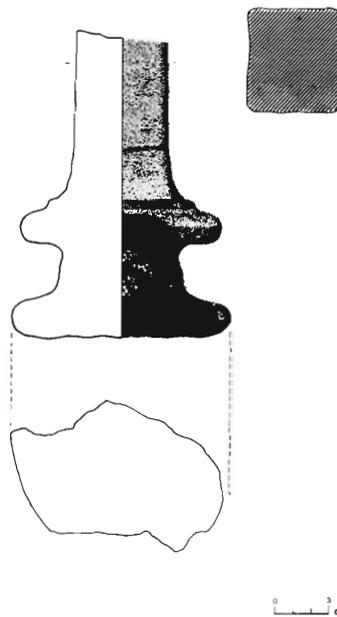
Figura 6. Una de las clavijas cerámicas recuperadas durante los trabajos de excavación superficial del sector termal.

Hay que reseñar, por último, el hallazgo, durante la limpieza y excavación superficial de este sector perteneciente al ciclo del baño caliente, de numerosos fragmentos de clavijas troncocónicas de las empleadas en la construcción de las *concameraciones*. Ejemplares que tipológicamente se encuadran en el tipo 1-a de Sanz (Sanz Gamo, 1987, p. 225-236). Los fragmentos corresponden en su mayoría al extremo troncocónico que iría clavado en la pared, habiéndose hallado tan solo un fragmento perteneciente al extremo circular en el que encajarían los ladrillos (por donde debieron romperse con mayor facilidad al desplomarse los muros) (fig. 6). Su presencia parece indicar, pues, que al menos la estancia octogonal (donde los hallazgos han sido más frecuentes) y, tal vez, el propio *caldarium*, contaban con cámaras de aire también en las paredes, las cuales contribuían a aumentar la temperatura de la sala, al tiempo que a facilitar el tiro y la circulación del aire caliente (una síntesis reciente, con las precisiones tipológicas y terminológicas referidas a este tipo de materiales en Torrecilla Aznar, 1999, p. 397-405). Confiamos, no obstante, en poder precisar aún más las características concretas de ese tipo de instalación una vez se acometa la excavación de los correspondientes hipocaustos, en los cuales, como ya hemos señalado, aparecen desplomados grandes bloques correspondientes a los muros de esas dos estancias.

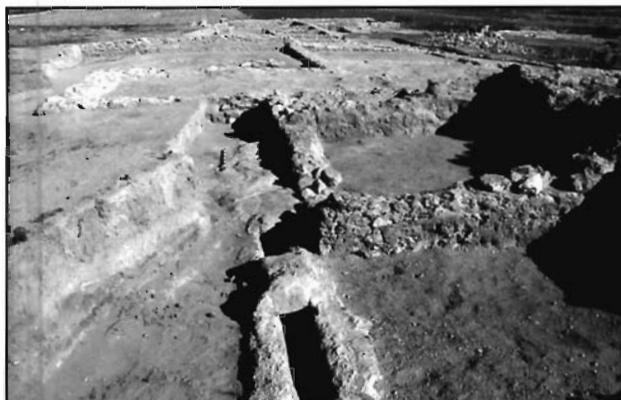
Lámina 22. Vista, desde el sur, de la canalización que abastece a la gran piscina del *frigidarium*.

Como ya se ha mencionado, rodeando por el sur/suroeste las últimas estructuras termales, y con el fin de abastecer fundamentalmente a la gran piscina, existe una conducción de agua realizada en mortero hidráulico que viene a desaguar en aquella a través de un tubo de

cerámica (láms. 22-23). Se halla cubierta en su mayor parte por losas de arenisca, excepto en su tramo final en que estas piedras son sustituidas por *tegulae*, dispuestas, tal vez, con la intención de facilitar las tareas de limpieza del desagüe. La conducción describe una curva en dirección sureste justo en el límite dejado en la actualidad por los trabajos de excavación. En este sentido, una de las líneas de investigación planteadas para futuros trabajos es la de definir el sistema de abastecimiento de agua con que contaba el yacimiento. El avance en el conocimiento de la instalación termal (con la presencia de esa gran piscina), unido a la envergadura del *torcularium* o almazara, nos permite suponer que dicho sistema de suministro debió contar con una compleja y bien establecida red de cisternas y conducciones vinculadas a los pozos y manantiales que aún hoy se recuerdan por los vecinos de la localidad. A este respecto, hay que insistir en la existencia de una galería abierta en la roca, al otro lado de la carretera, a unos 250 m al sur de las estructuras excavadas, y hoy completamente colmatada.

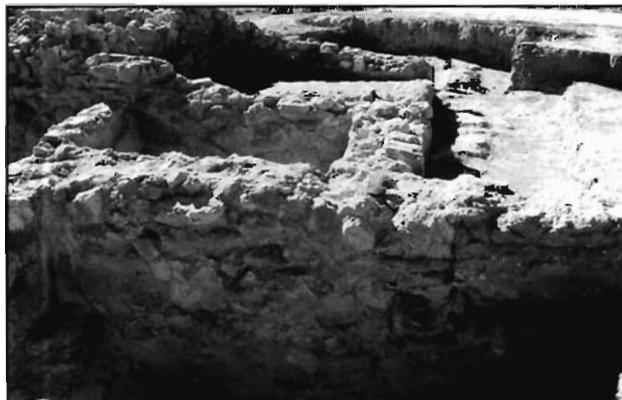
Lámina 23. Detalle del muro sur de la gran piscina, mostrando el desagüe de la conducción que la abastece.
