HISTORIA DEBAJO DEL MAR (2ª y última parte) INTRODUCCIÓN A LA ARQUEOLOGÍA SUBACUÁTICA EN EL RÍO DE LA PLATA

Antonio Lezama
Departamento de Arqueología
Universidad de la República*

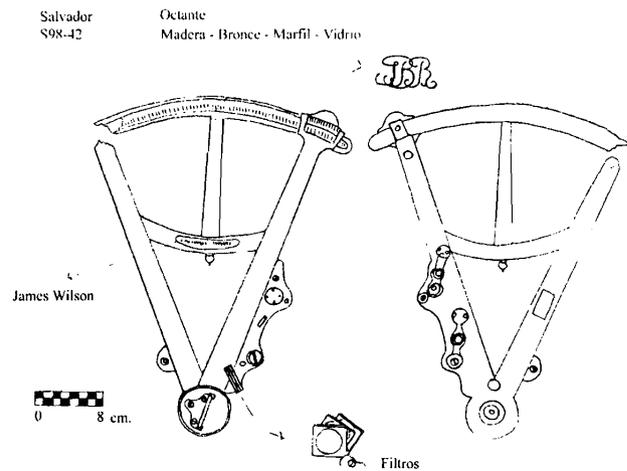
FIGURA 1. Octante encontrado en el navío «El Salvador» (1812) (dib. A. Lezama).

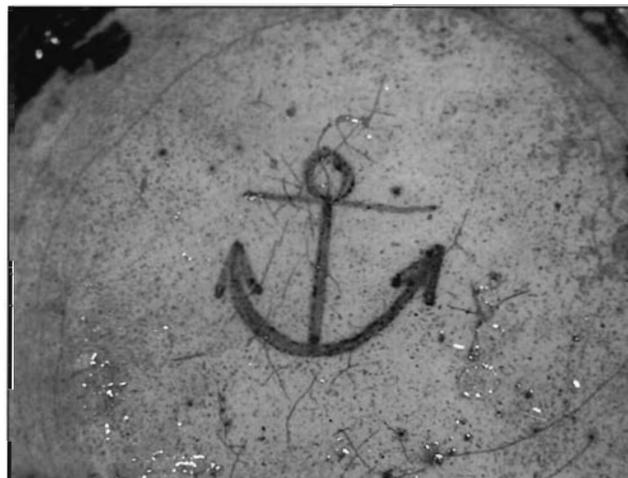
LÁMINA 4. Detalle de la decoración del recipiente hallado en el navío «El Salvador» (1812) (fot. A. Lezama).

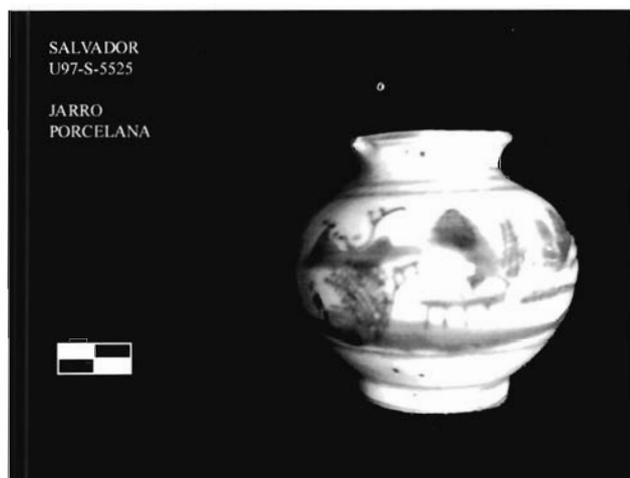
LÁMINA 5. Porcelana china del navío «El Salvador» (1812) (fot. A. Lezama).
