# APORTACIÓN A LOS ESTUDIOS SOBRE EL USO DE MÁRMOLES LOCALES EN EL SURESTE PENINSULAR. LA ALCUDIA DE ELCHE (ALICANTE)

Francisco Javier Muñoz Ojeda  
Julia Sarabia Bautista  
Universidad de Alicante\*

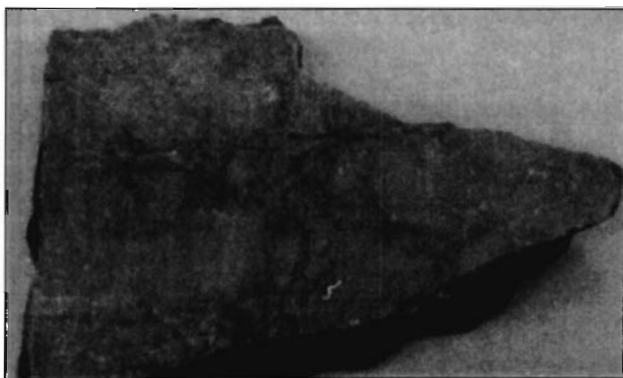
**LÁMINA 1. Placa de mármol de Buixcarró (Játiva, Valencia).**
