LAS «TERMAS» DE ERCÁVICA: UN POSIBLE EDIFICIO DE BAÑOS RITUALES EN ÉPOCA ROMANA

Rafael Barroso Cabrera*
Jorge Morin de Pablos

Estudio de los baños de aguas calientes de *Ercávica* (Cuenca) y de su contexto urbano. Se analizan también el significado y valor socio-religioso de los materiales celtibéricos y romanos hallados en el conjunto termal.

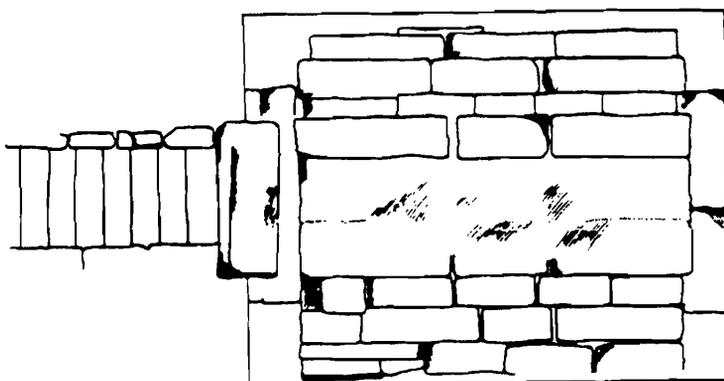
FIGURA 1.A. *Sauna. Cubierta exterior.*

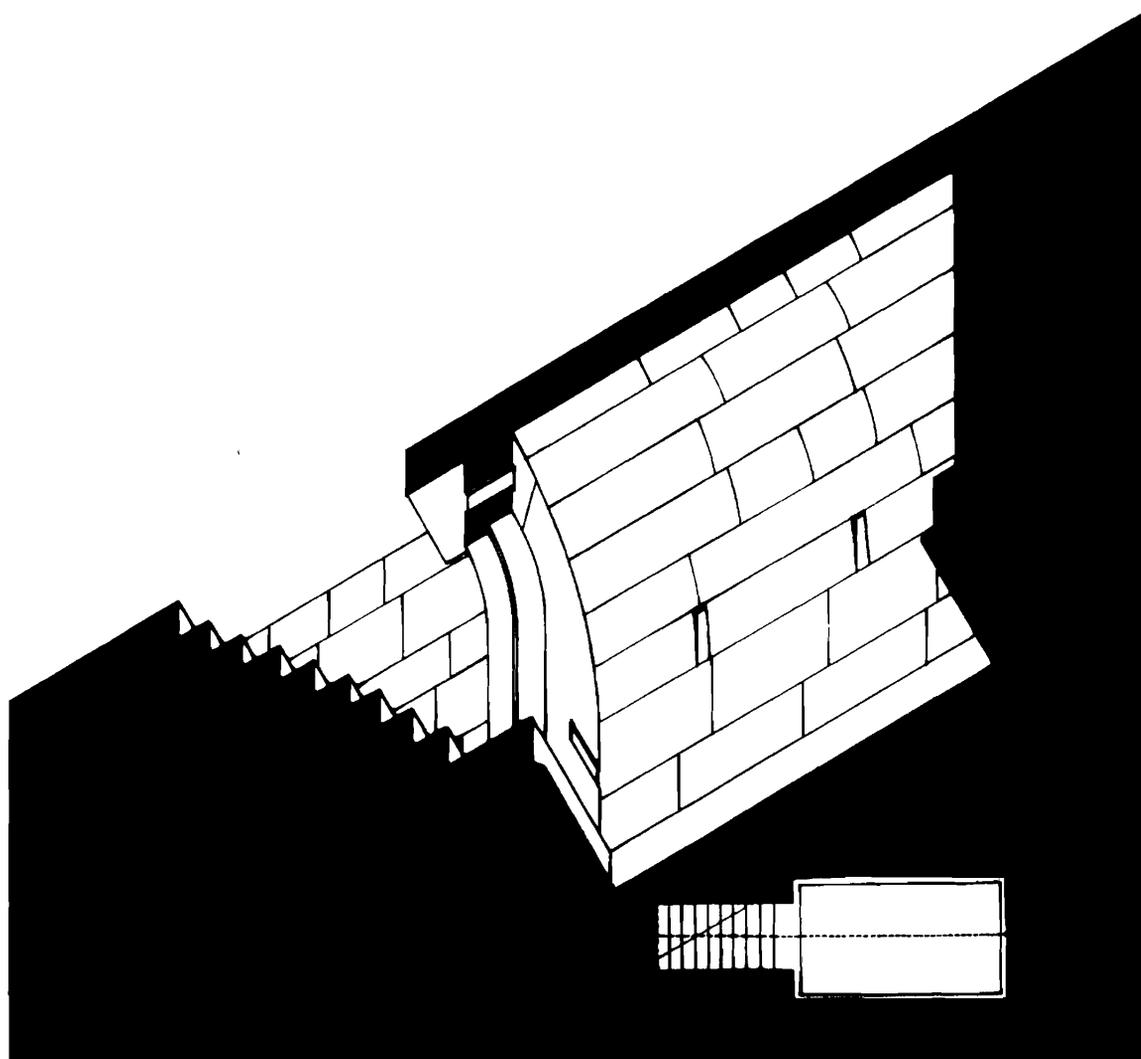
FIGURA 1.B. *Sauna. Axionométrica desde el suelo (dibujo A. Jaque).*

madera que recubriría toda la pared hasta la altura del arranque de la bóveda (láms. VII-VIII; figs. 1.B, 2 y 5). Por su parte, los sillares irían seguramente encajados, como demuestran los restos de algunos agujeros ciegos situados en la clave de la bóveda. Esta es, además, la razón por la que se dejaron las marcas del piqueteado del cantero, ya que de esta manera se conseguía mejorar la adhesión del jalbegue. Únicamente en el caso de la pared donde se sitúa la puerta se procedió al estucado, y no en su totalidad, sino sólo allí donde no existía recubrimiento de madera y, por tanto, la pared quedaba al descubierto. En el caso de la bóveda, no se realizó un revestimiento similar a pesar de estar sin recubrir porque es aquí donde tiene lugar la condensación del agua, lo que habría arruinado todo el estuco.

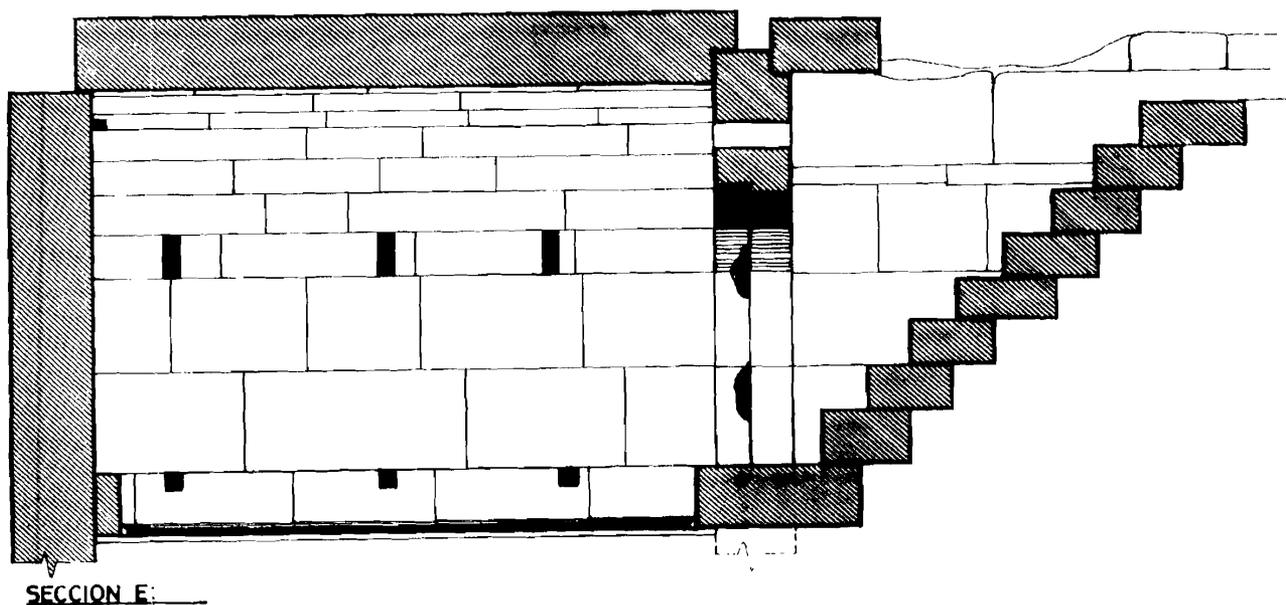
FIGURA 2. Sauna. Sección lado oeste.

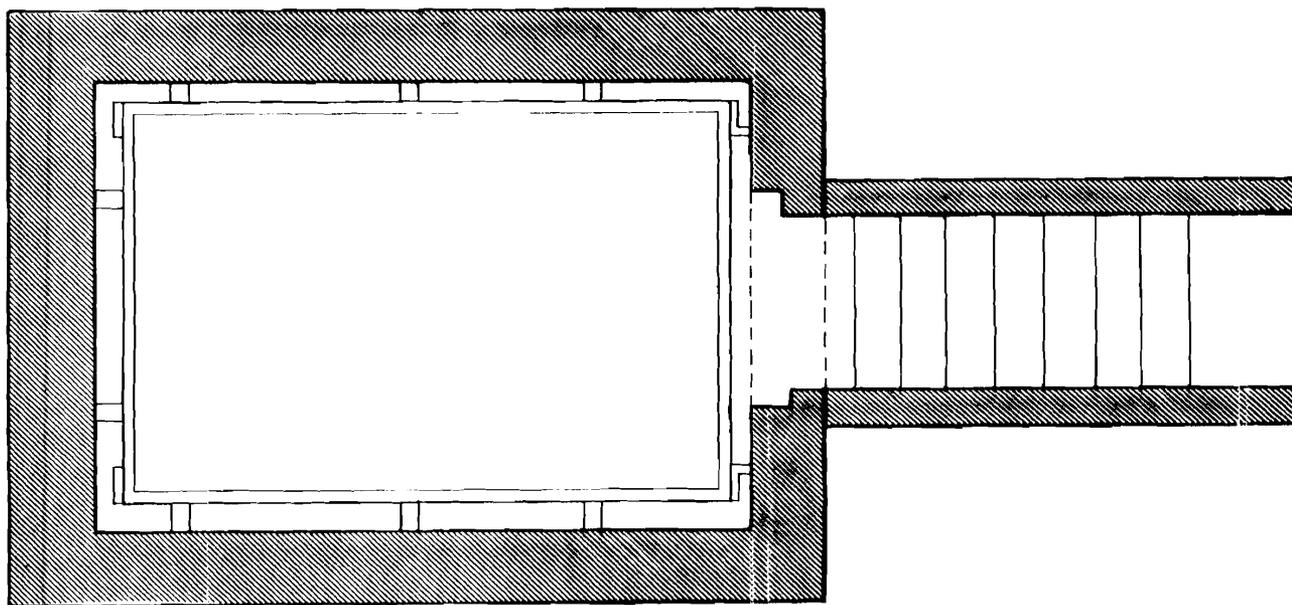
FIGURA 3. Sauna. Planta interior.

Con el fin de evitar los problemas derivados de la condensación, el suelo de la sauna se levantaba sobre un escalón corrido sobre el que se colocaría una tarima de madera (montada sobre unas vigas de madera cuyas huellas de encaje coincidentes se conservan en el escalón y en el arranque de la bóveda) que dejaría filtrar el vapor condensado. Para facilitar la limpieza del suelo de la estancia se colocaron molduras en medio bocel alrededor de todo el perímetro, un procedimiento que parece habitual en la edilicia romana (lám. VII; fig. 3).

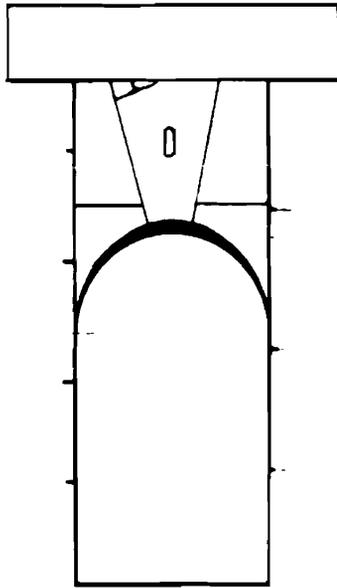
FIGURA 4.A. *Sauna. Entrada (vista desde el exterior).*

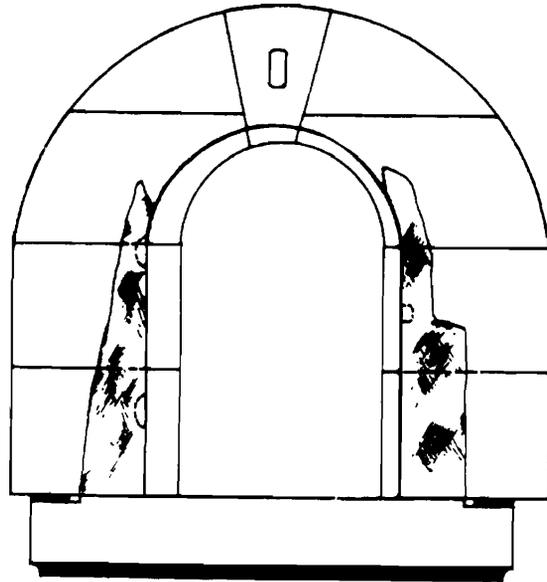
FIGURA 4.B. *Sauna. Entrada (vista desde el interior).*

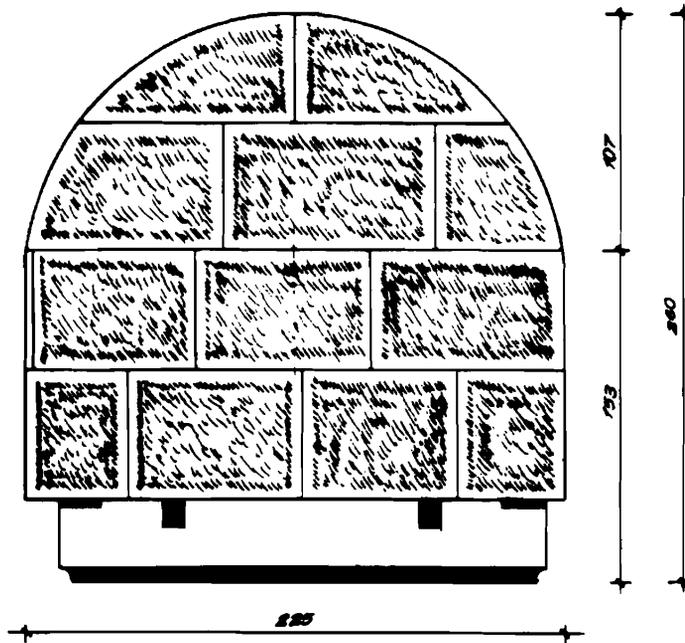
* Todos los sillares llevan el mismo tipo de labra

FIGURA 4.C. *Sauna. Alzado interior norte.*

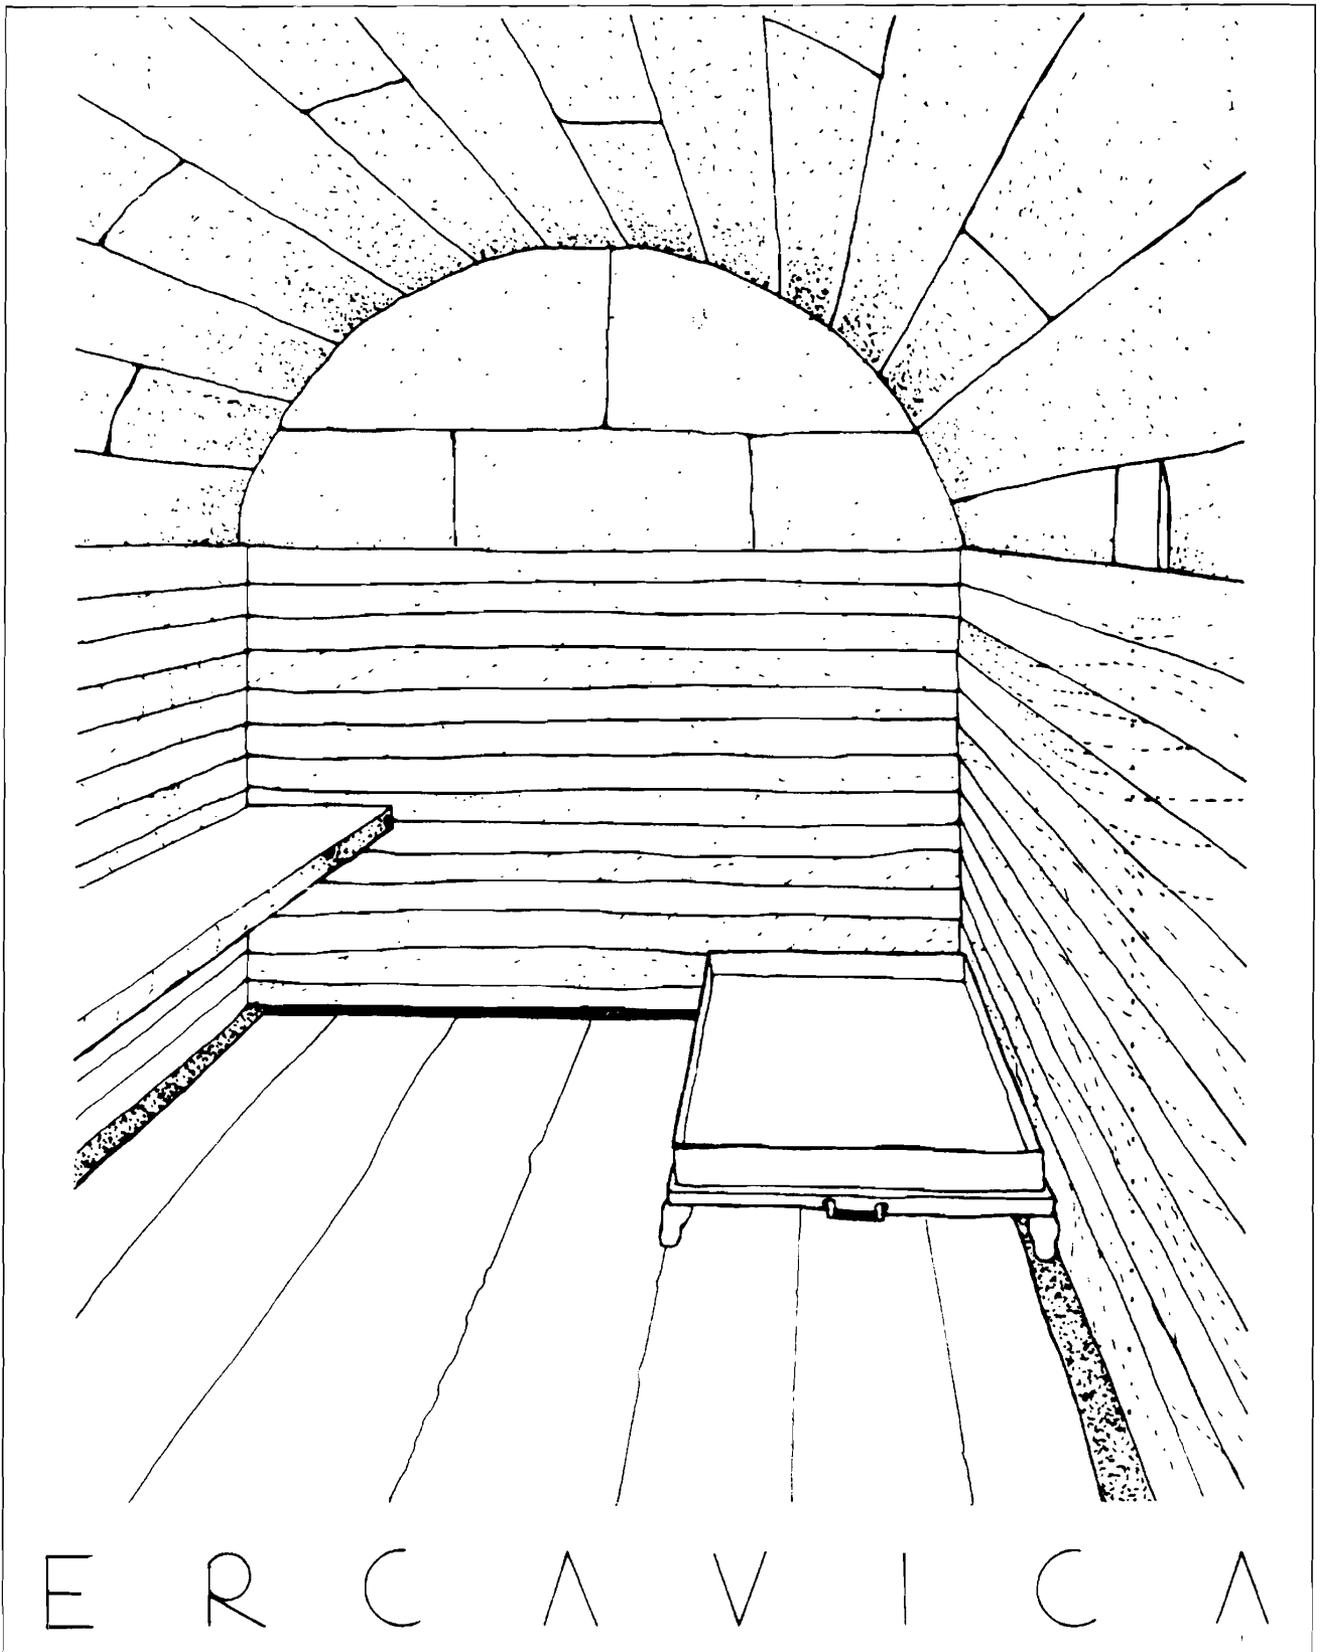
FIGURA 5. Sauna. Reconstrucción.

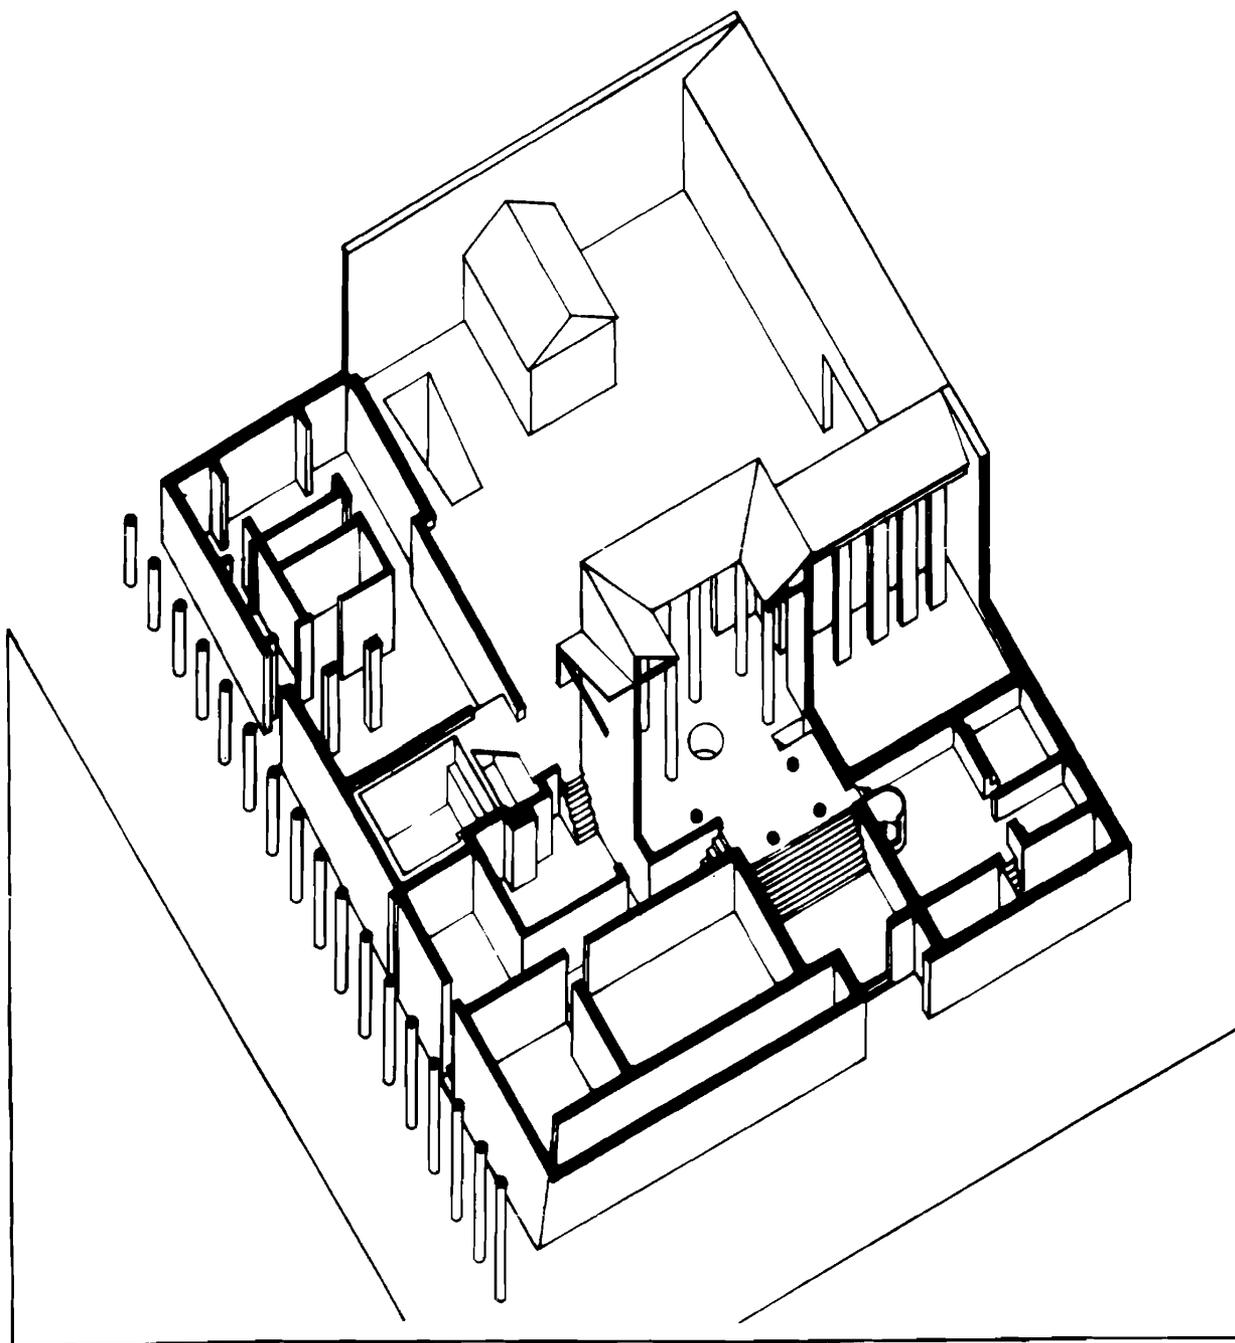
FIGURA 6. Edificio de baños. Reconstrucción.

El edificio objeto del presente estudio (*Plano*; *fig. 6*) es, en realidad, un gran complejo edilicio de planta cuadrangular, de unos 42 x 40 m. (lo que supone un área aproximada de unos 1.680 m.²). La orientación del complejo coincide con la que proporcionan los puntos cardinales, encuadrado en uno de los cuarteles que conforman la trama urbana. Los muros de esta construcción siguen generalmente la técnica habitual en *Ercávica* para este tipo de edificaciones, esto es, paramentos de mampostería (*opus incertum*) bastante regularizada encuadrados por grandes sillares rectangulares de arenisca; una técnica muy similar pues, con diferencias de matiz, a la que encontramos en otras ciudades del ámbito celtibérico como *Valeria*¹³,

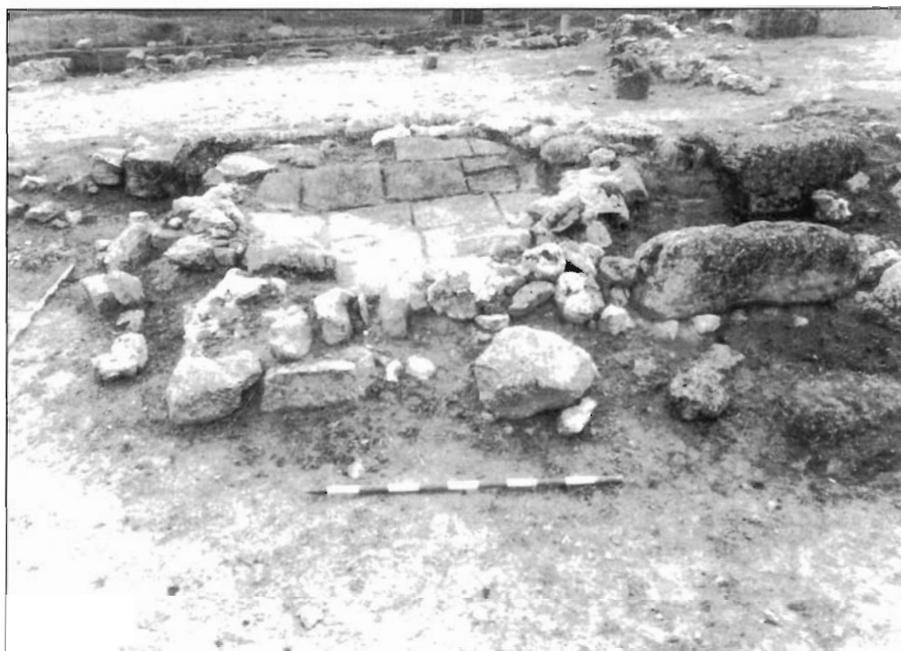
LÁMINA I. Horno (11) de la habitación 2 del sector N.E.

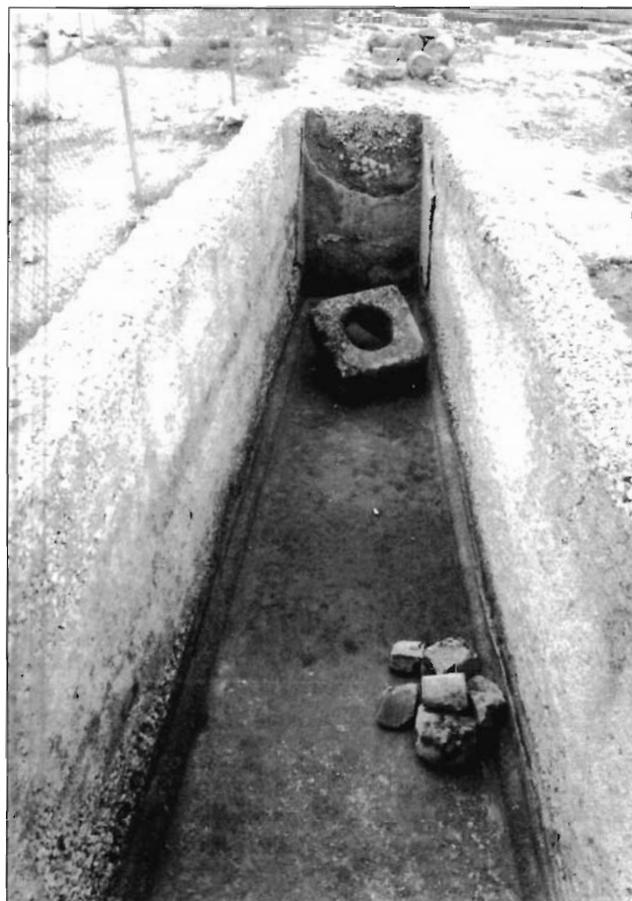
LÁMINA II. Sector N.W. Aljibe 2.

En cuanto al aljibe (B-2) (*lám. II*), se trata de una cisterna de planta trapezoidal, realizada en hormigón romano recubierto por una capa de *opus signinum* que lo impermeabiliza completamente. En su interior se encontró el brocal circular de uno de los pozos (probablemente del (B-3) con el que estaría relacionado) arrojado allí cuando el área fue abandonada.

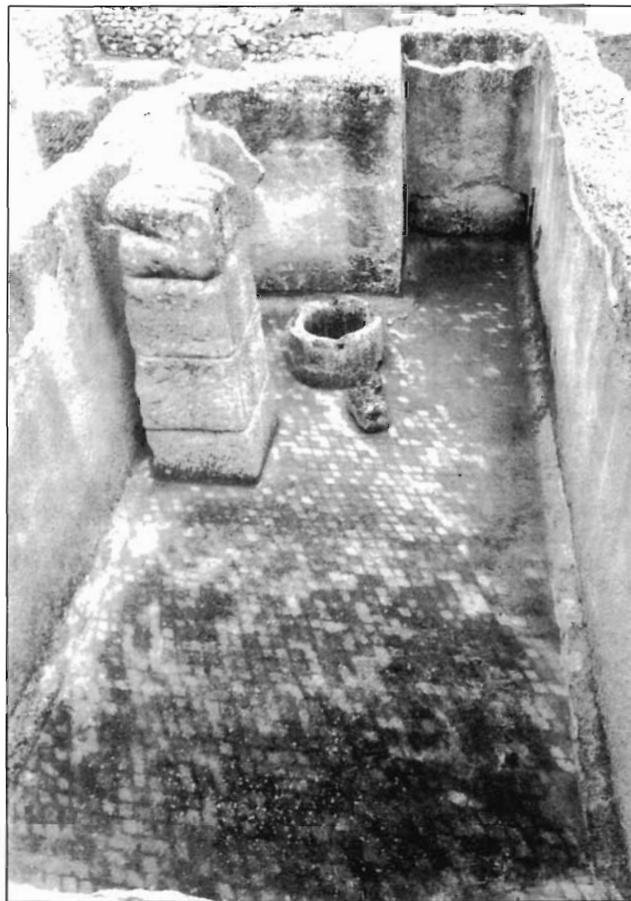
LÁMINA III. Sector S.E. Aljibe 13.

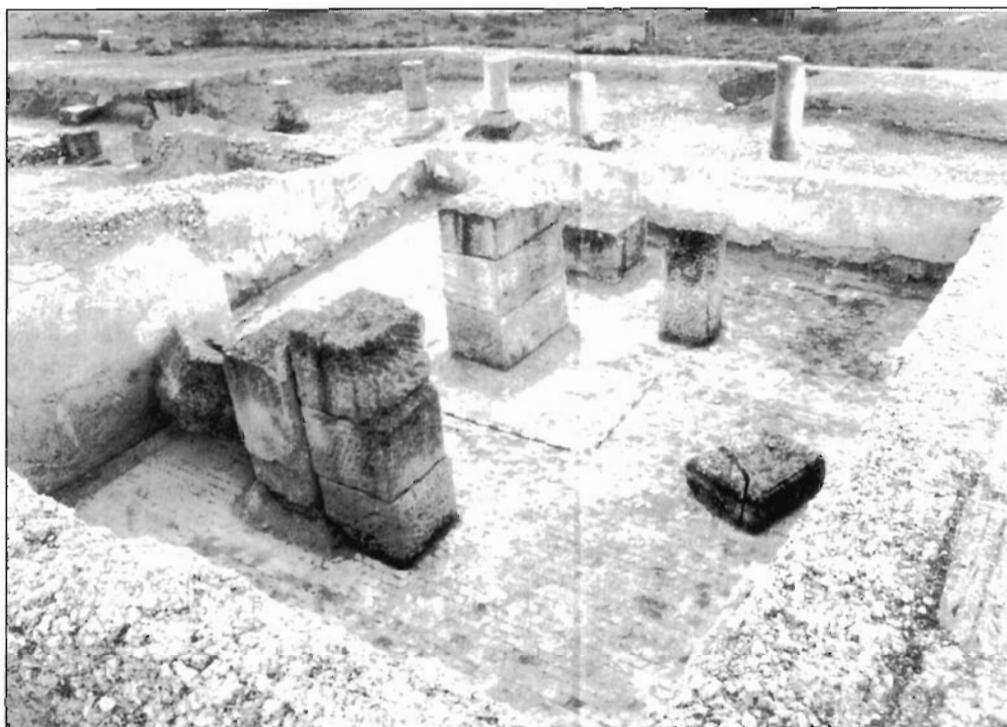
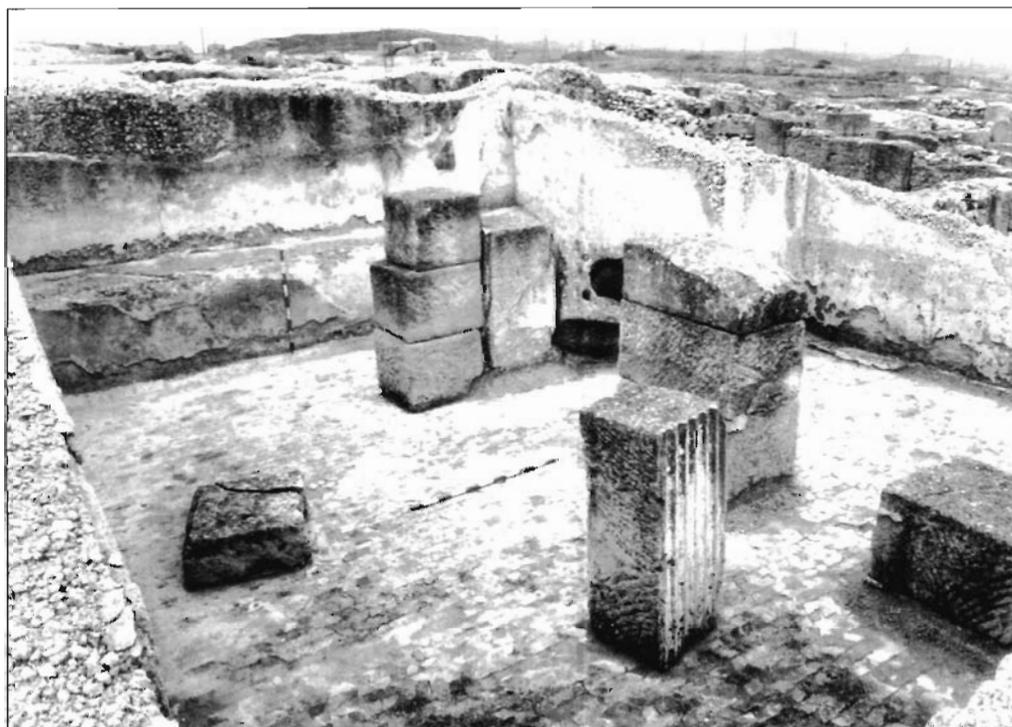
LÁMINA IV. Sector S.E. Piscina 14 (vista desde el norte).

LÁMINA V. Sector S.E. Piscina 14 (vista desde el oeste).

Por su parte, la piscina es de planta rectangular (lám. IV-V), salvando el ángulo que limita con el aljibe, donde retranquea para amoldarse al esquema distributivo del edificio. Al igual que la cisterna, está construida en hormigón romano y recubierta por una capa de *opus signinum* que impedía las fugas de agua. Los muros exentos están rodeados por otros de refuerzo alrededor que contrarrestaban los empujes del agua almacenada. Es en uno de estos muros donde se colocó parte de un fuste de columna al que nos hemos referido anteriormente al hablar de los bancos de la habitación (A-2) del sector noreste. El suelo (lám. IV-V) lleva además una base de *opus reticulatum* hecha a partir de pequeños ladrillos romboidales. Aunque la cisterna presenta una técnica semejante (base de pequeños rombos cubierta por una capa de *opus signinum*) hay que subrayar la diferente factura del acabado que presentan ambos.

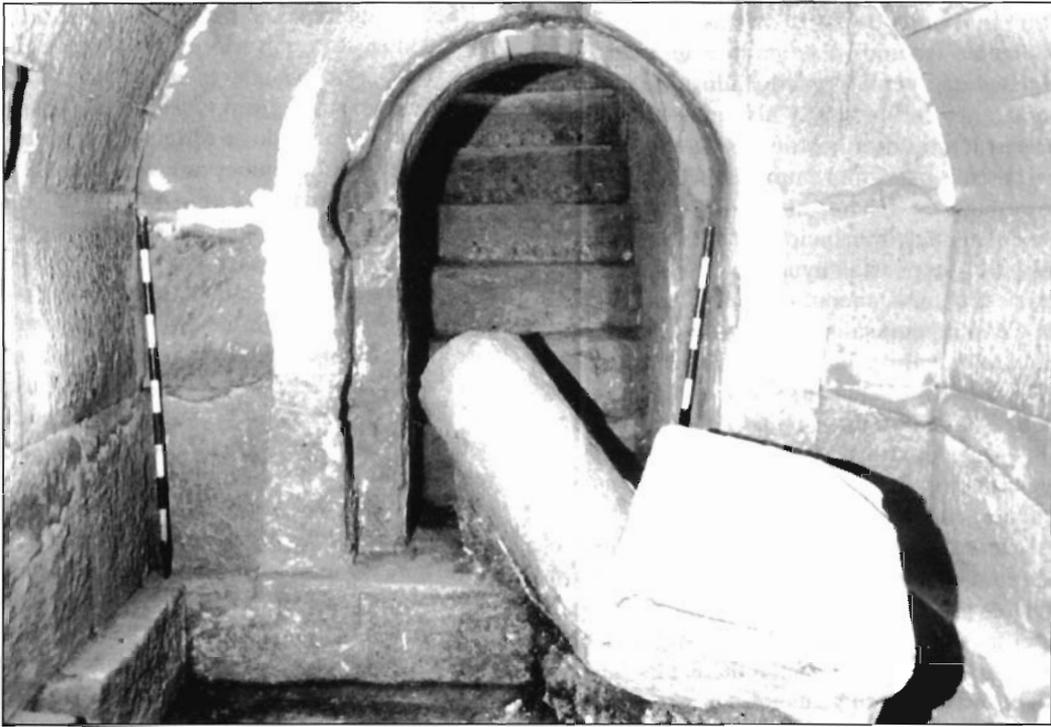
LÁMINA VI. Sauna. Puerta (desde el interior).

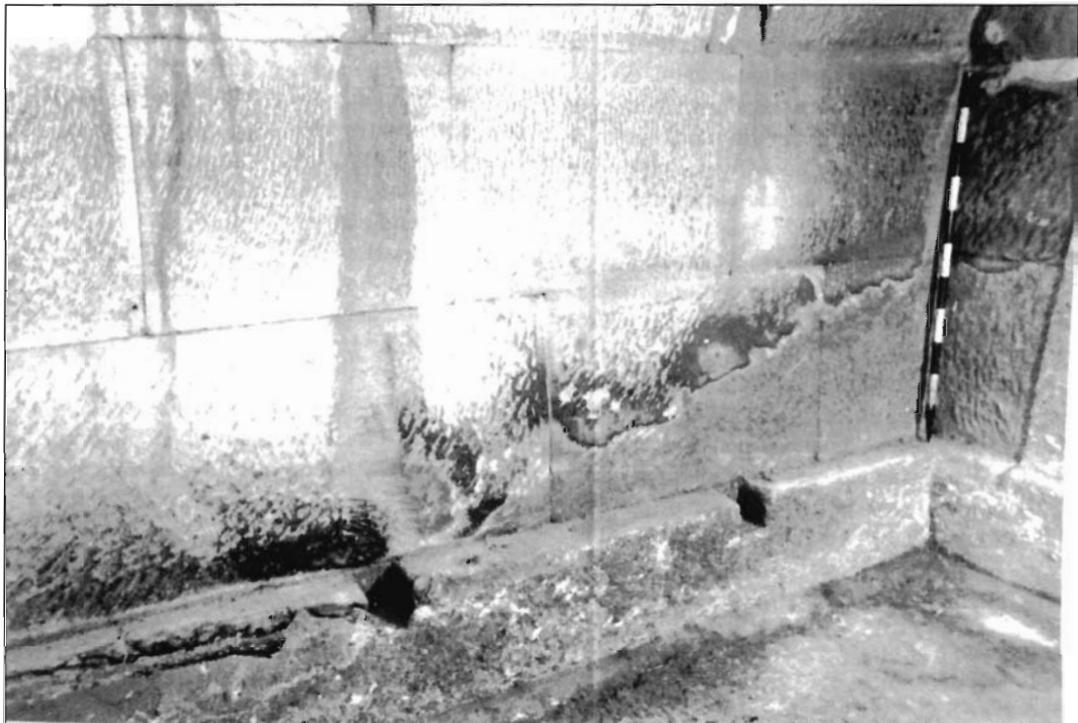
LÁMINA VII. Sauna. Muro W.

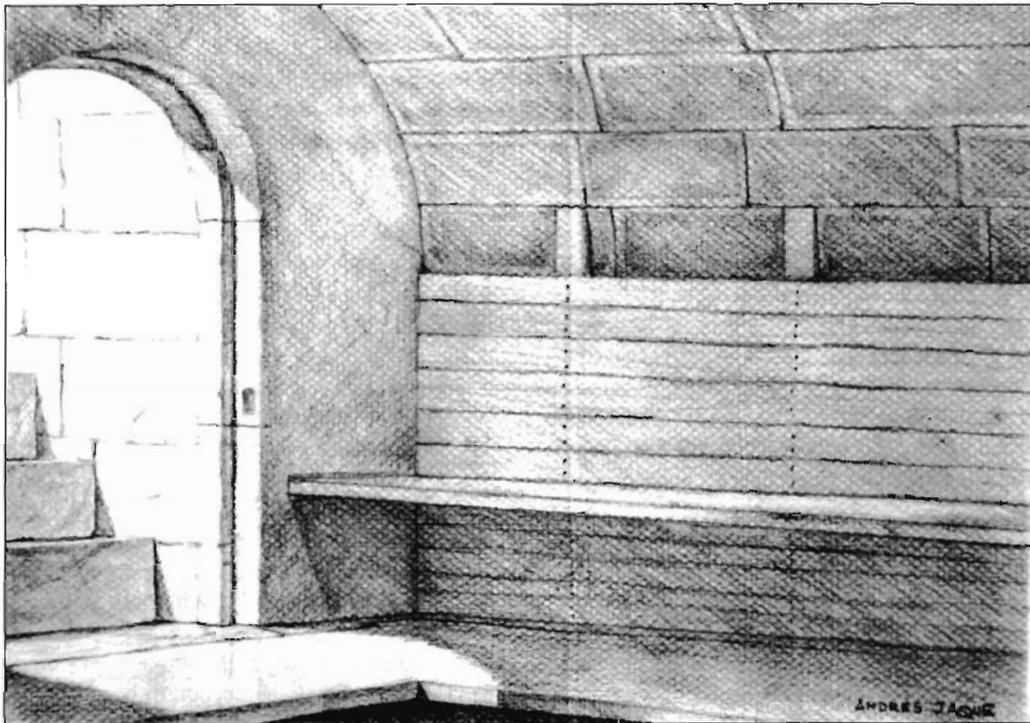
LÁMINA VIII. Reconstrucción de la sauna (dibujo A. Jaque).
