SIYASĀ: UNA MADĪNA DE LA CORA DE TUDMĪR

CERRO DEL CASTILLO T. M. Cieza
Plano de estructuras Escala 1:500

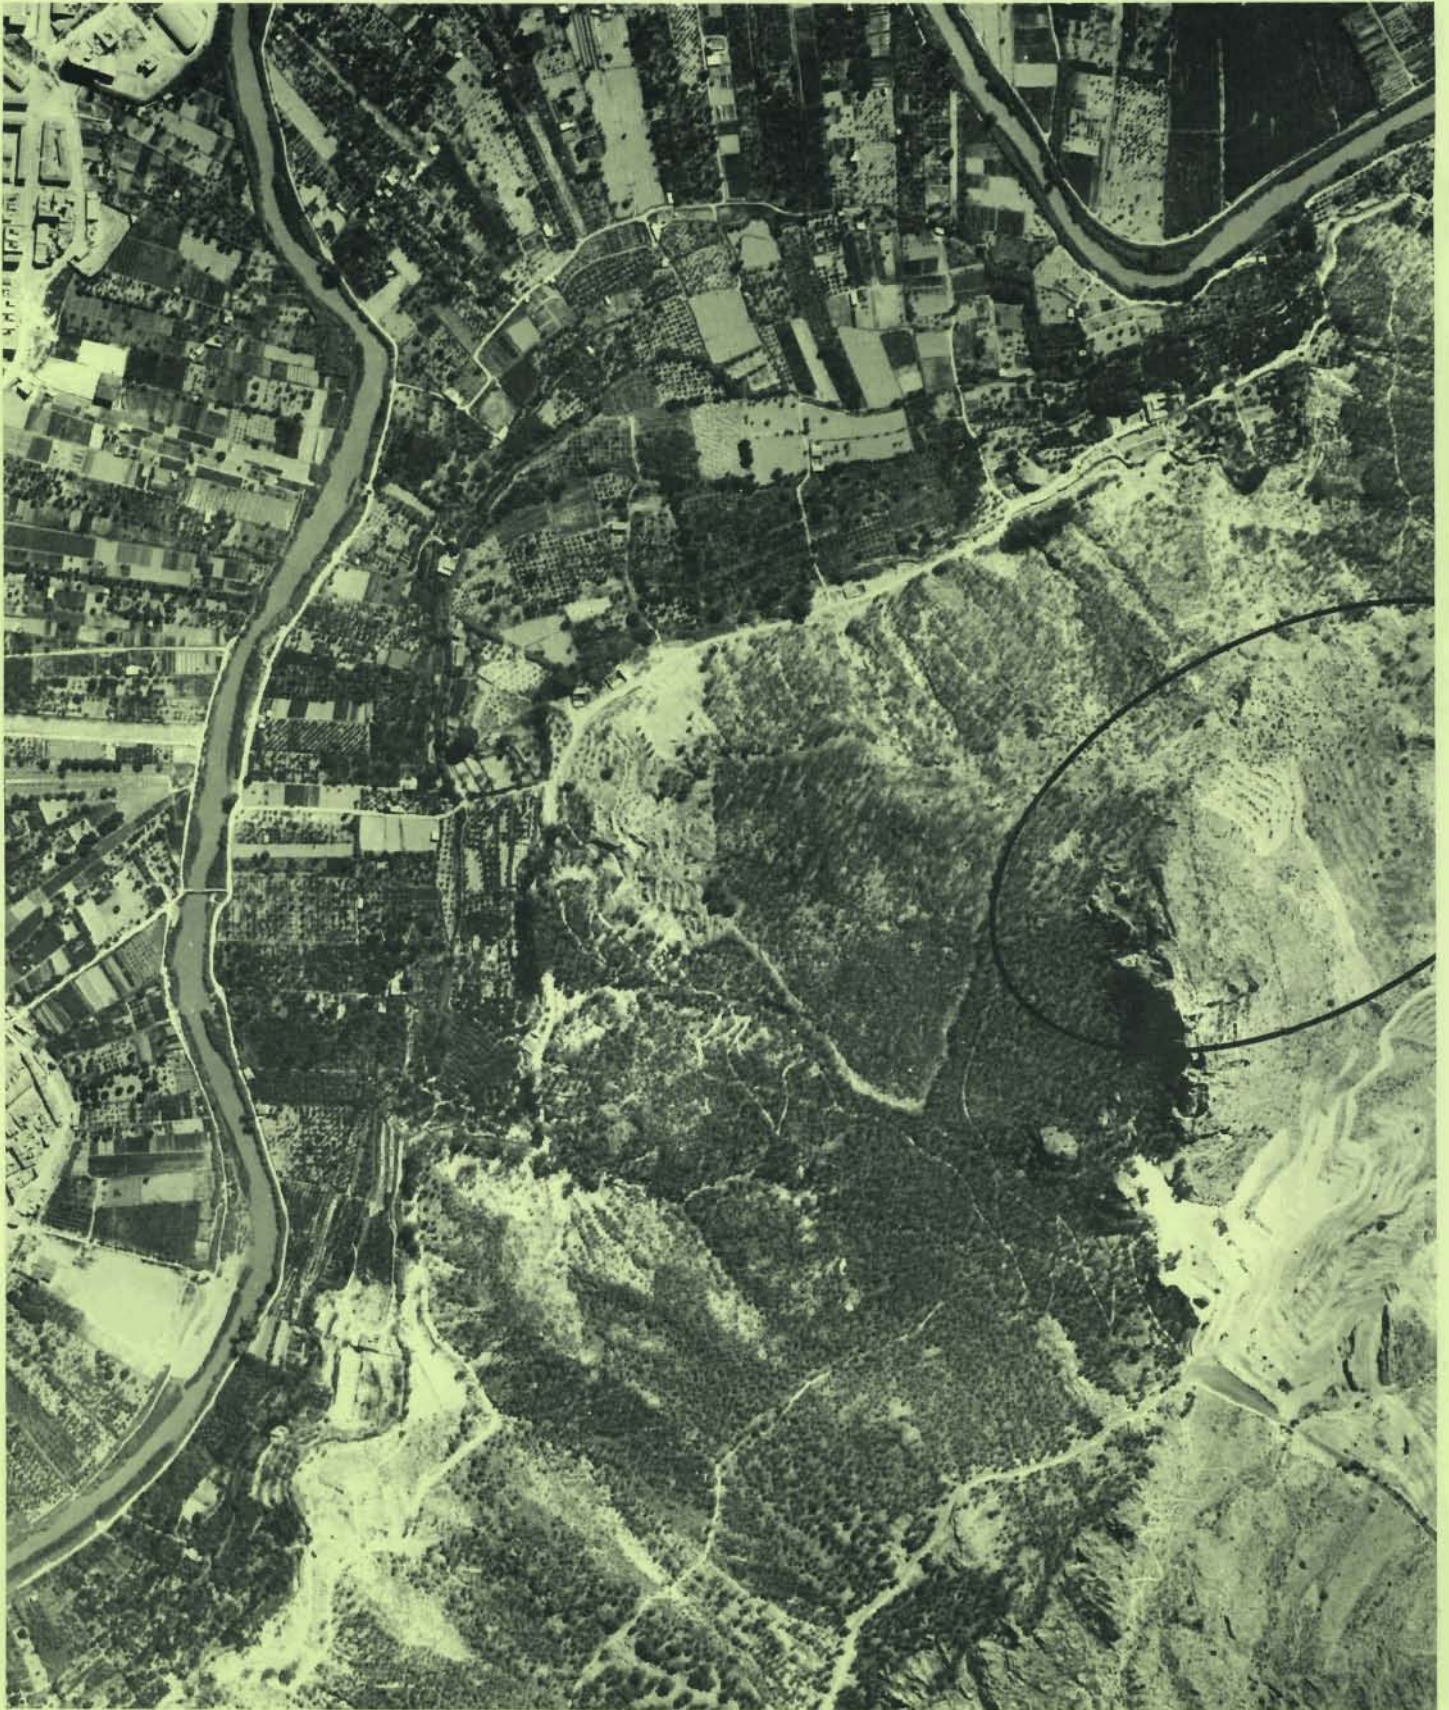
Fig. 3. Foto aérea en la que se puede apreciar el río Segura a su paso por Cieza. La zona arqueológica

queda delimitada. En su interior, el "Cerro del Castillo" presenta en la ladera de la solana las terrazas

forestales que ICONA trazara en la repoblación forestal de 1980.

El yacimiento está enclavado sobre el denominado "Cerro del Castillo", al pie de otro de mayor altura conocido por "La Atalaya". Ambos aparecen encadenados formando una alineación en la margen derecha del río Segura. Desde sus cimas es posible controlar la **fértil** huerta que se extiende a sus pies. En la margen izquierda del río y frente a la yerma Siyasa se extiende hoy la **próspera** ciudad de Cieza (Fig. 3).

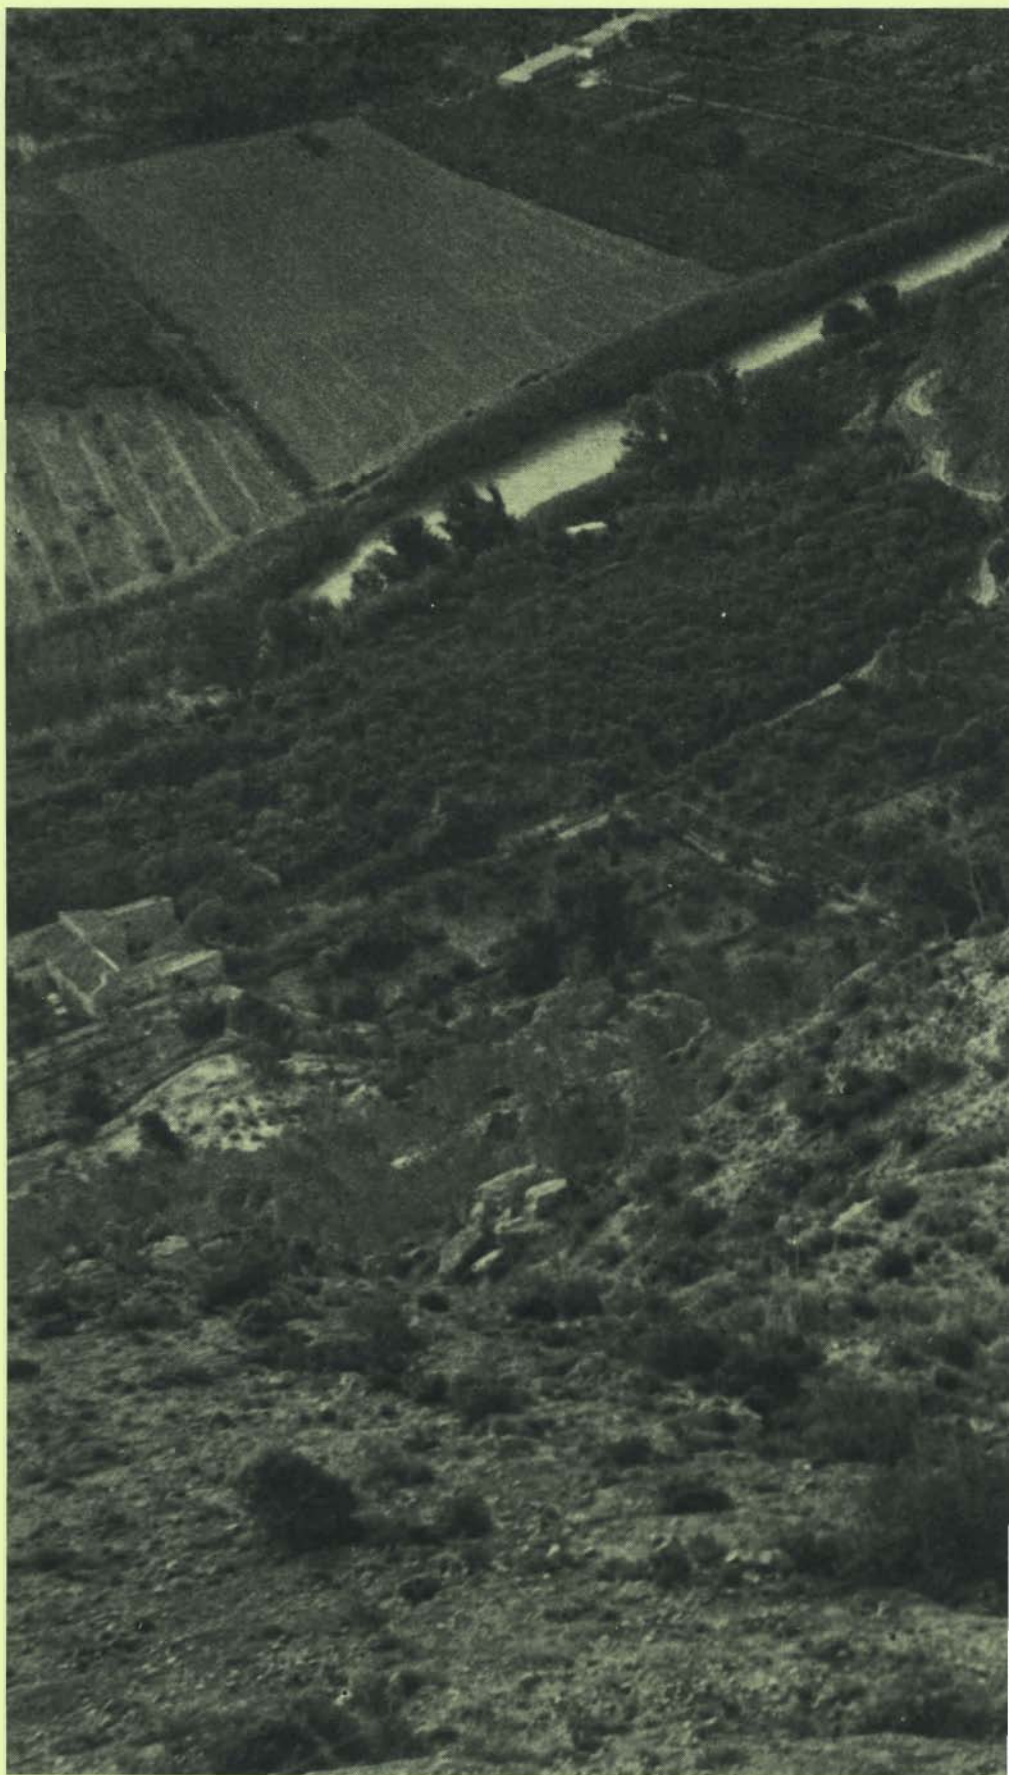
Fig. 7a. Vista desde el castillo de la ladera sur del poblado. En la parte central de la fotografía se puede observar el estado en que se encontraban las excavaciones en 1982. Al fondo, en el ángulo izquierdo, el río Segura.

El caserío islámico queda claramente dividido en dos núcleos. El mayor se extiende por toda la ladera de la solana (Fig. 7a), mientras que el segundo, mucho más reducido, lo hace mitad oriental de la umbría. Estas dos agrupaciones debieron quedar comunicadas por una calle que es posible vislumbrar en el sector NE. del caserío situado en la solana.

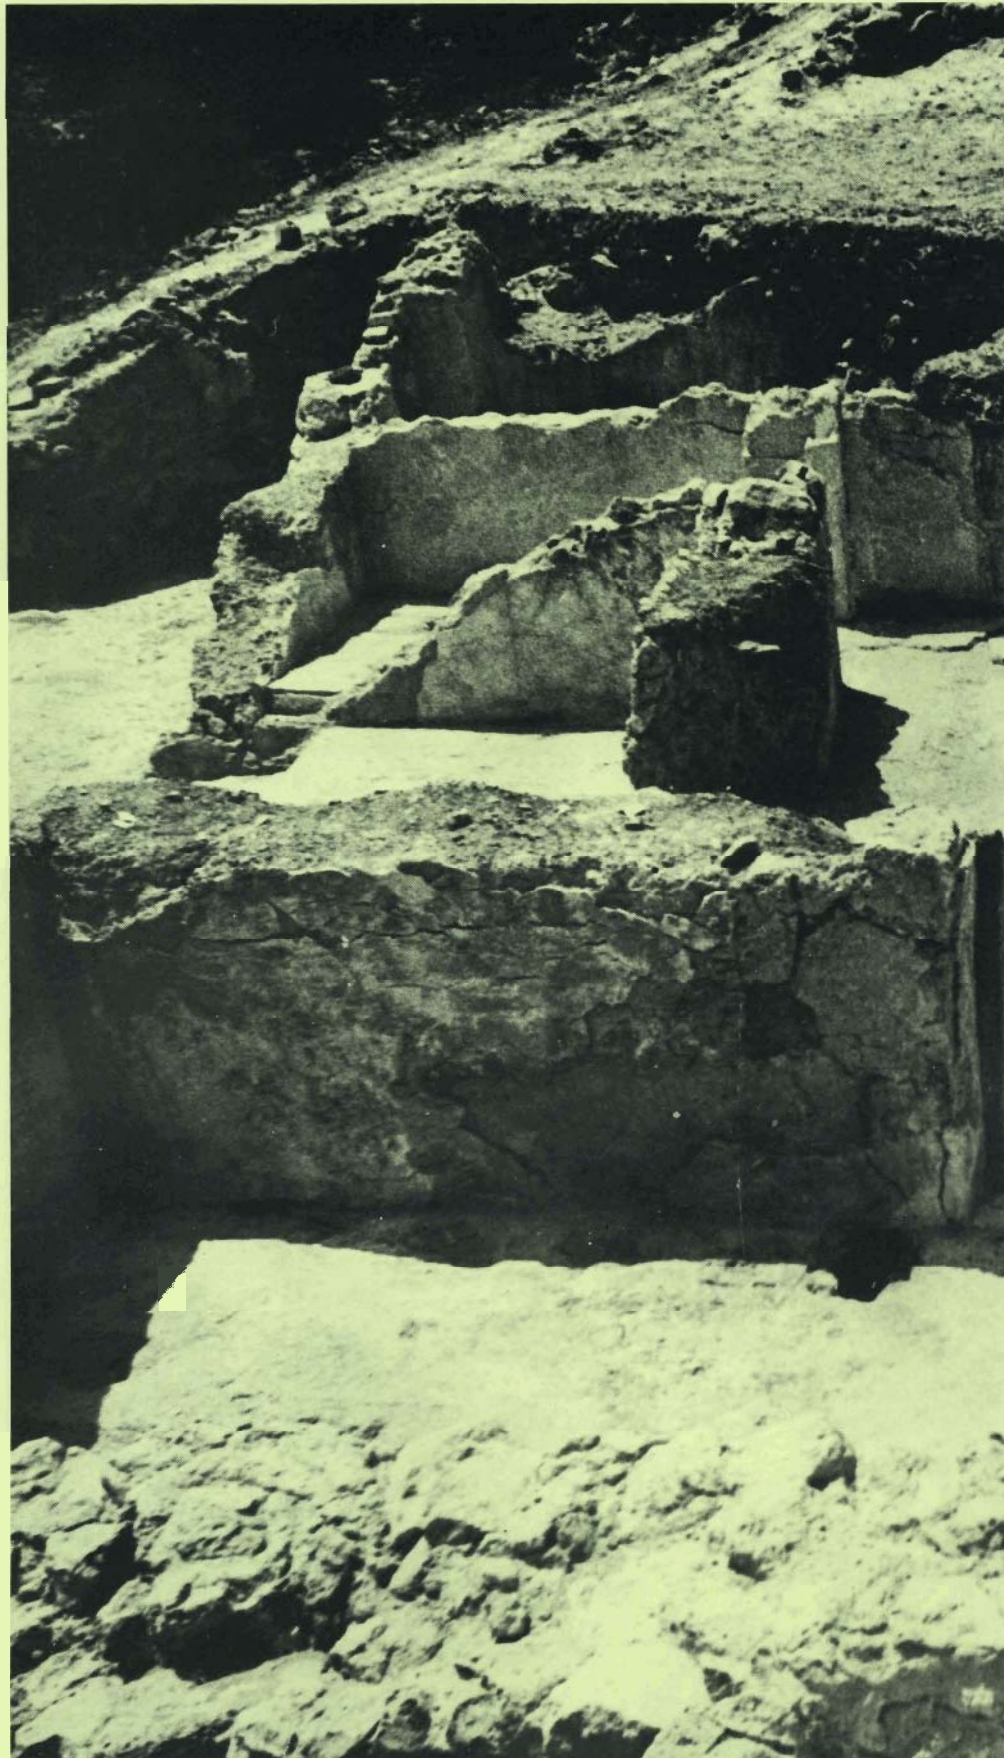
Fig. 7b. Habitaciones excavadas en 1983.

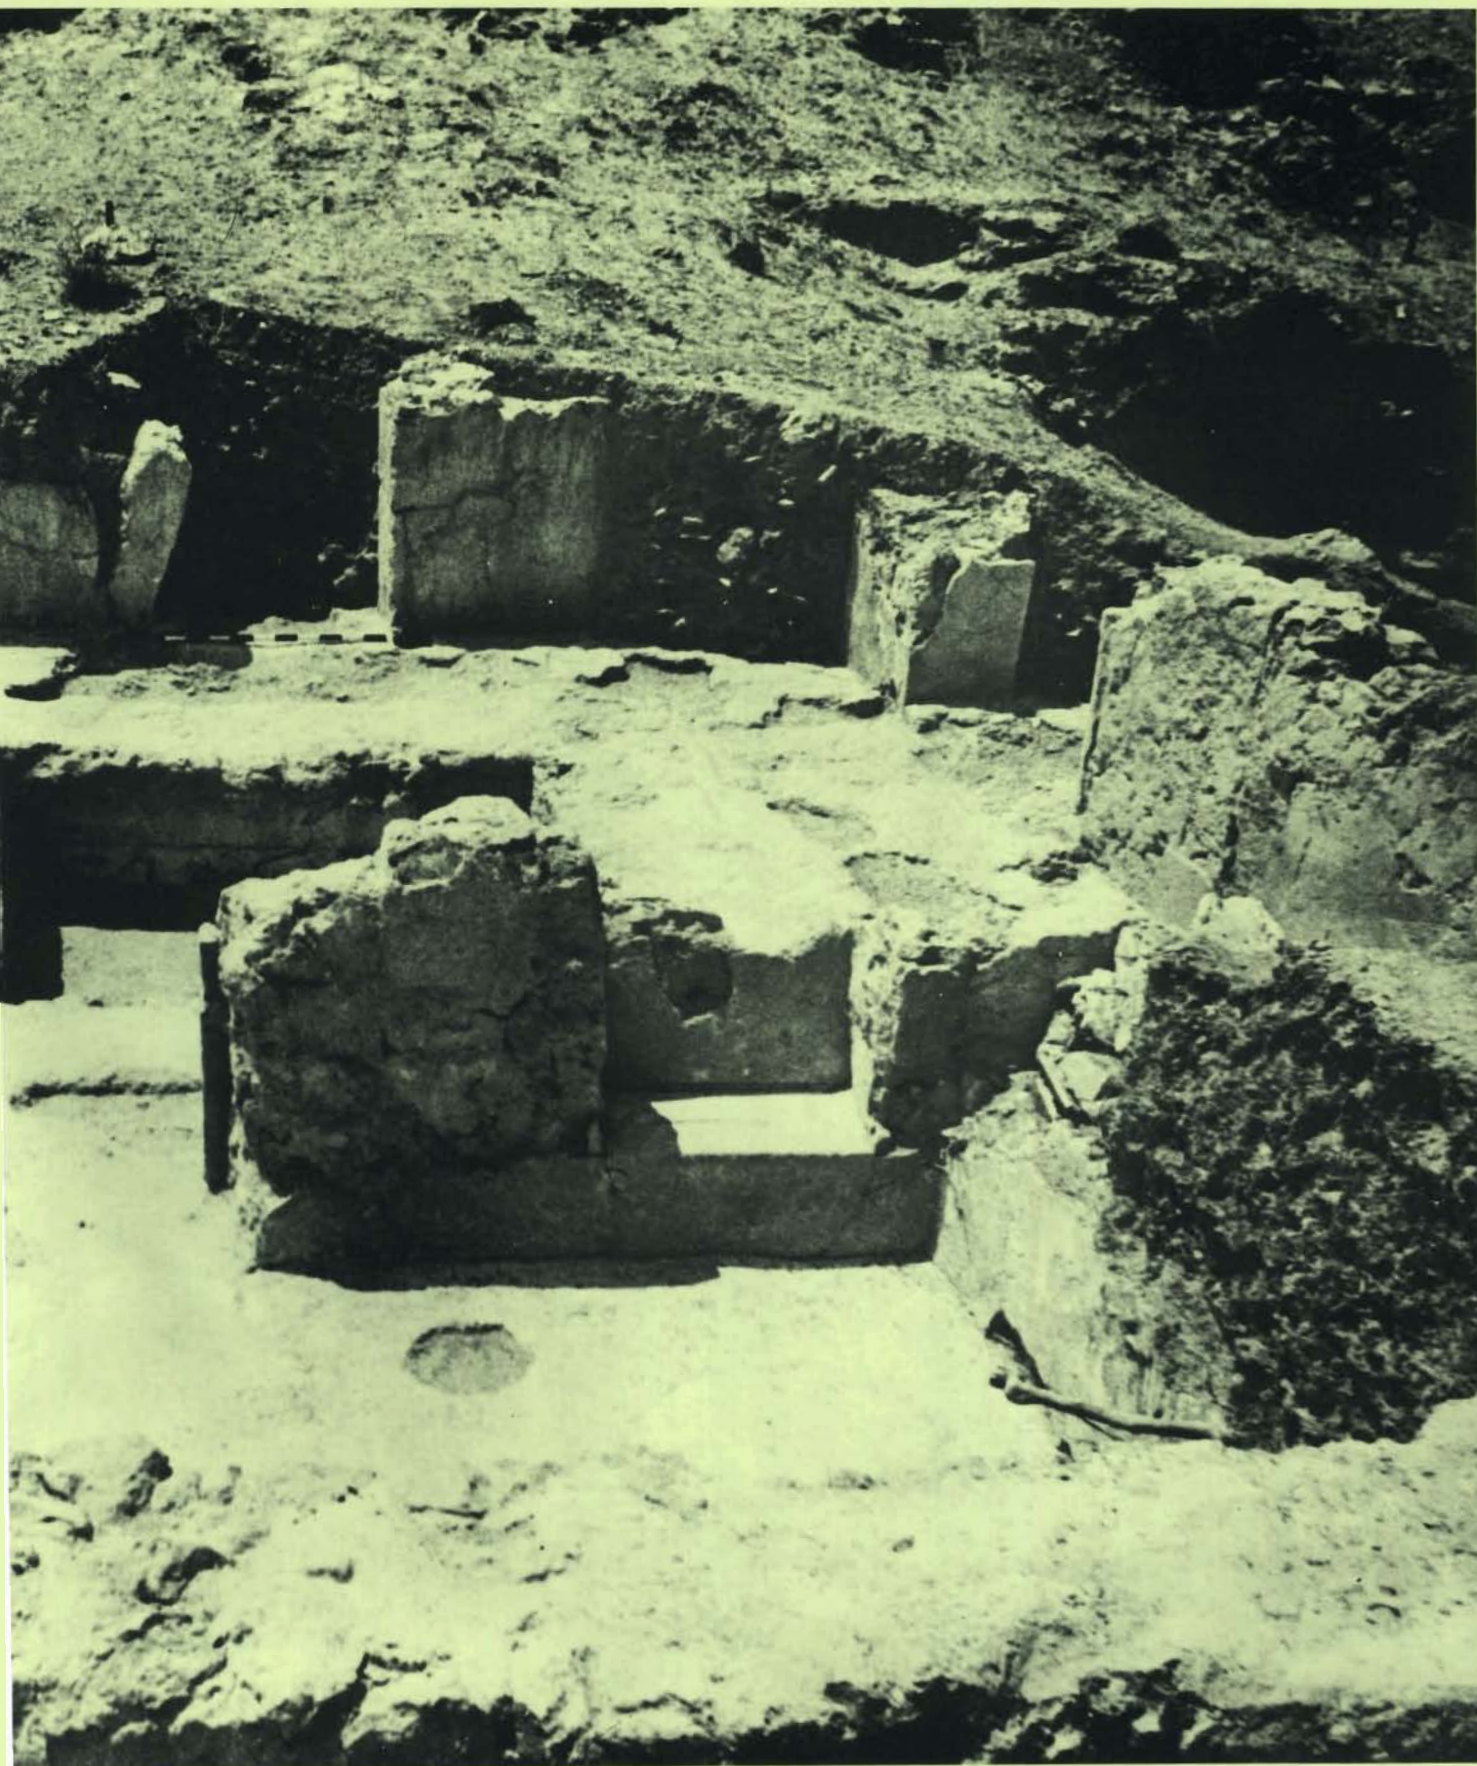
Fig. 7d. Cocina con un hogar en el que se reutiliza un molino circular.

Las excavaciones realizadas en el poblado han puesto parcialmente al descubierto varias casas, cuyas plantas permiten una primera aproximación a su estudio. Una de las constantes, hasta ahora vista en las casas, es la existencia del patio central en sus diversas variantes. La primera presenta el patio cuadrado con andenes (Fig. 7c), al que se abren las puertas de las habitaciones que lo rodean. La habitación del N., de planta rectangular es la más amplia y la que mejores yesos policromados ha proporcionado. La segunda ofrece igualmente otro esquema clásico, como es el patio rectangular con pórtico de tres vanos en los lados menores. Las habitaciones de mayor tamaño aparecen en los dos lados menores del patio: N. y S. El resto de la excavación ha puesto al descubierto parte de otras plantas, en las que hemos podido comprobar el especial tratamiento dado a la habitación situada al N. del patio, presentándose ésta como una gran sala rectangular con atajos en los extremos. Otro hecho que merece ser indicado es la existencia de varios arranques de escaleras, lo que hace suponer la existencia, al menos, de azoteas o torretas a modo de mirador. En el reducido espacio excavado también hemos podido localizar una letrina y un hogar que reutiliza en su base un molino circular (Fig. 7d).

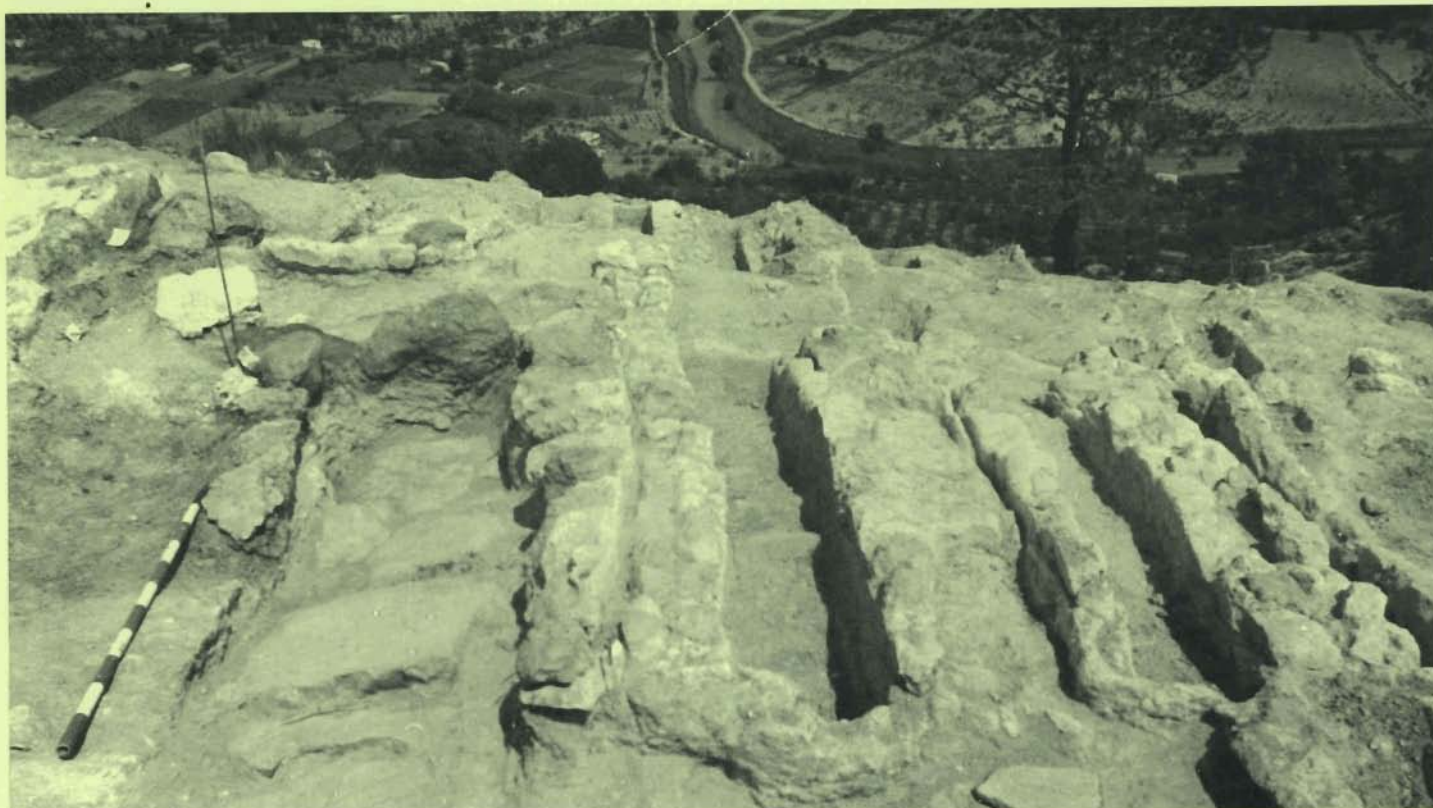
Fig. 9a. Vista parcial del cementerio con el río Segura al fondo.

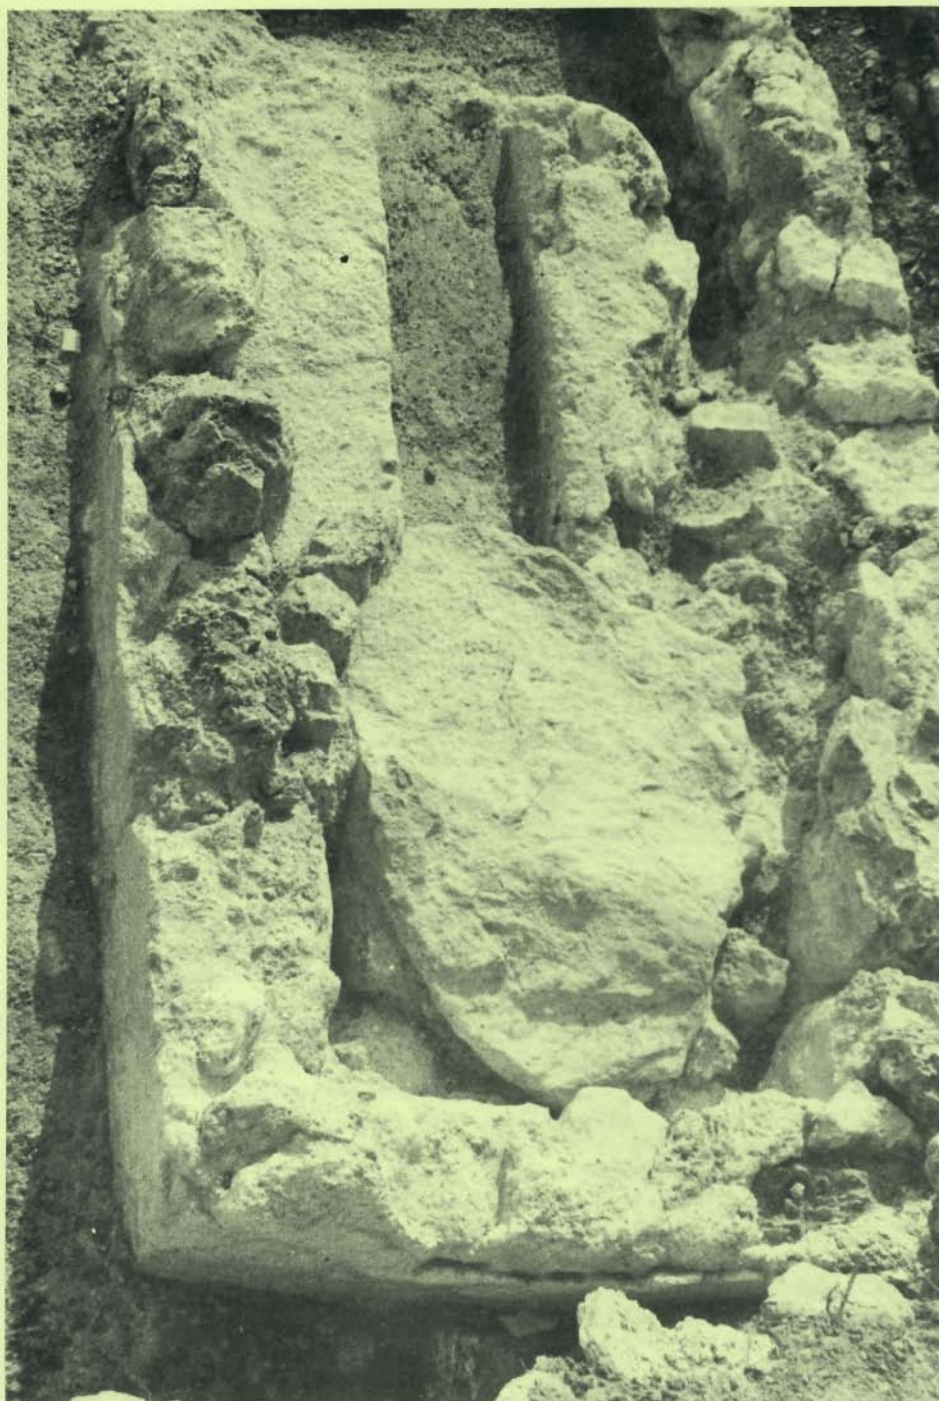
186. **Fia. 9c.** Interior de una tumba en la que se puede apreciar la estrecha fosa y una de las losas que la cubría.

la cabeza hacia el **S.O.**, con el rostro vuelto hacia el **SE**. La fosa era cerrada mediante lajas de piedra cuyo número variaba según el tamaño de aquella. Era frecuente que las lajas quedaran trabadas por pequeñas piedras. Sobre el cierre descrito se construía el túmulo de planta rectangular, con unas dimensiones aproximadas de 2 x 0'90 m. En cuanto al alzado, solamente he podido documentar un ejemplar completo que presente las paredes con un ligero talud (Fig. 9b). La cubierta externa es completamente plana y aparece **enlucida** con yeso, al igual que las cuatro caras restantes. En el interior de los **túmulos** que nos han llegado, expoliados o erosionados, se ha podido observar que el perímetro de estos está recorrido por una hilada de piedras trabadas con yeso (Fig.

9c). El resto del espacio existente entre las lajas que cubren las fosas y el enlucido de la cubierta es un relleno de tierra y pequeñas piedras. Debido al hacinamiento en que se encuentran los enterramientos estudiados, es difícil encontrarlos completamente exentos o sin que hayan sufrido alguna mutilación al ser construidas las tumbas vecinas (Fig. 9a). Parece que el espacio reducido de la colina y la existencia de la muralla, fueron los motivos que obligaron al amontonamiento de las tumbas y a una **auténtica** construcción del suelo del cementerio.

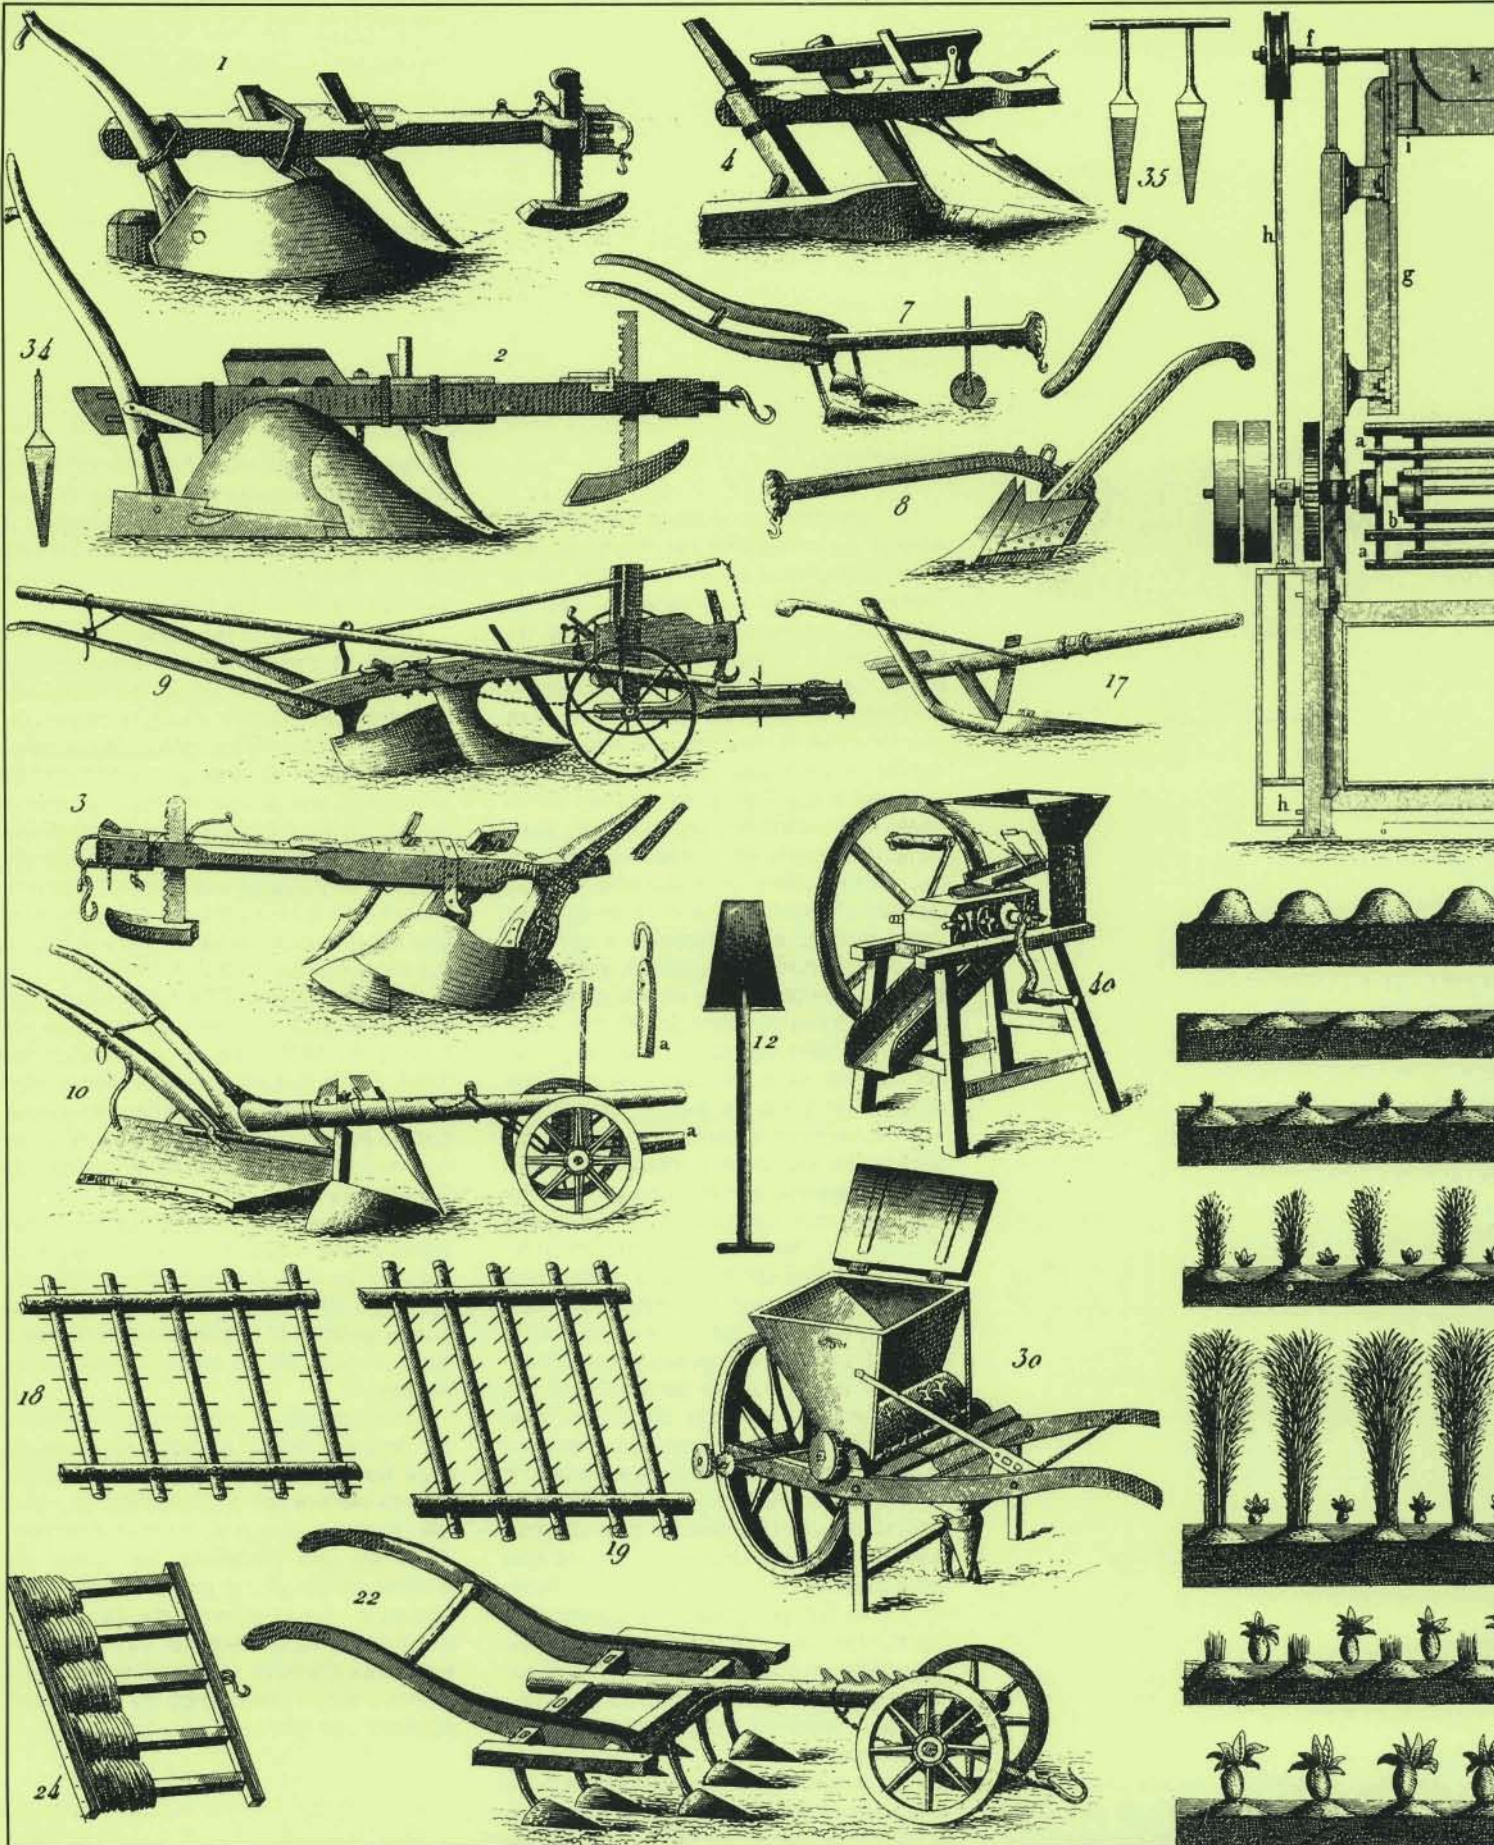
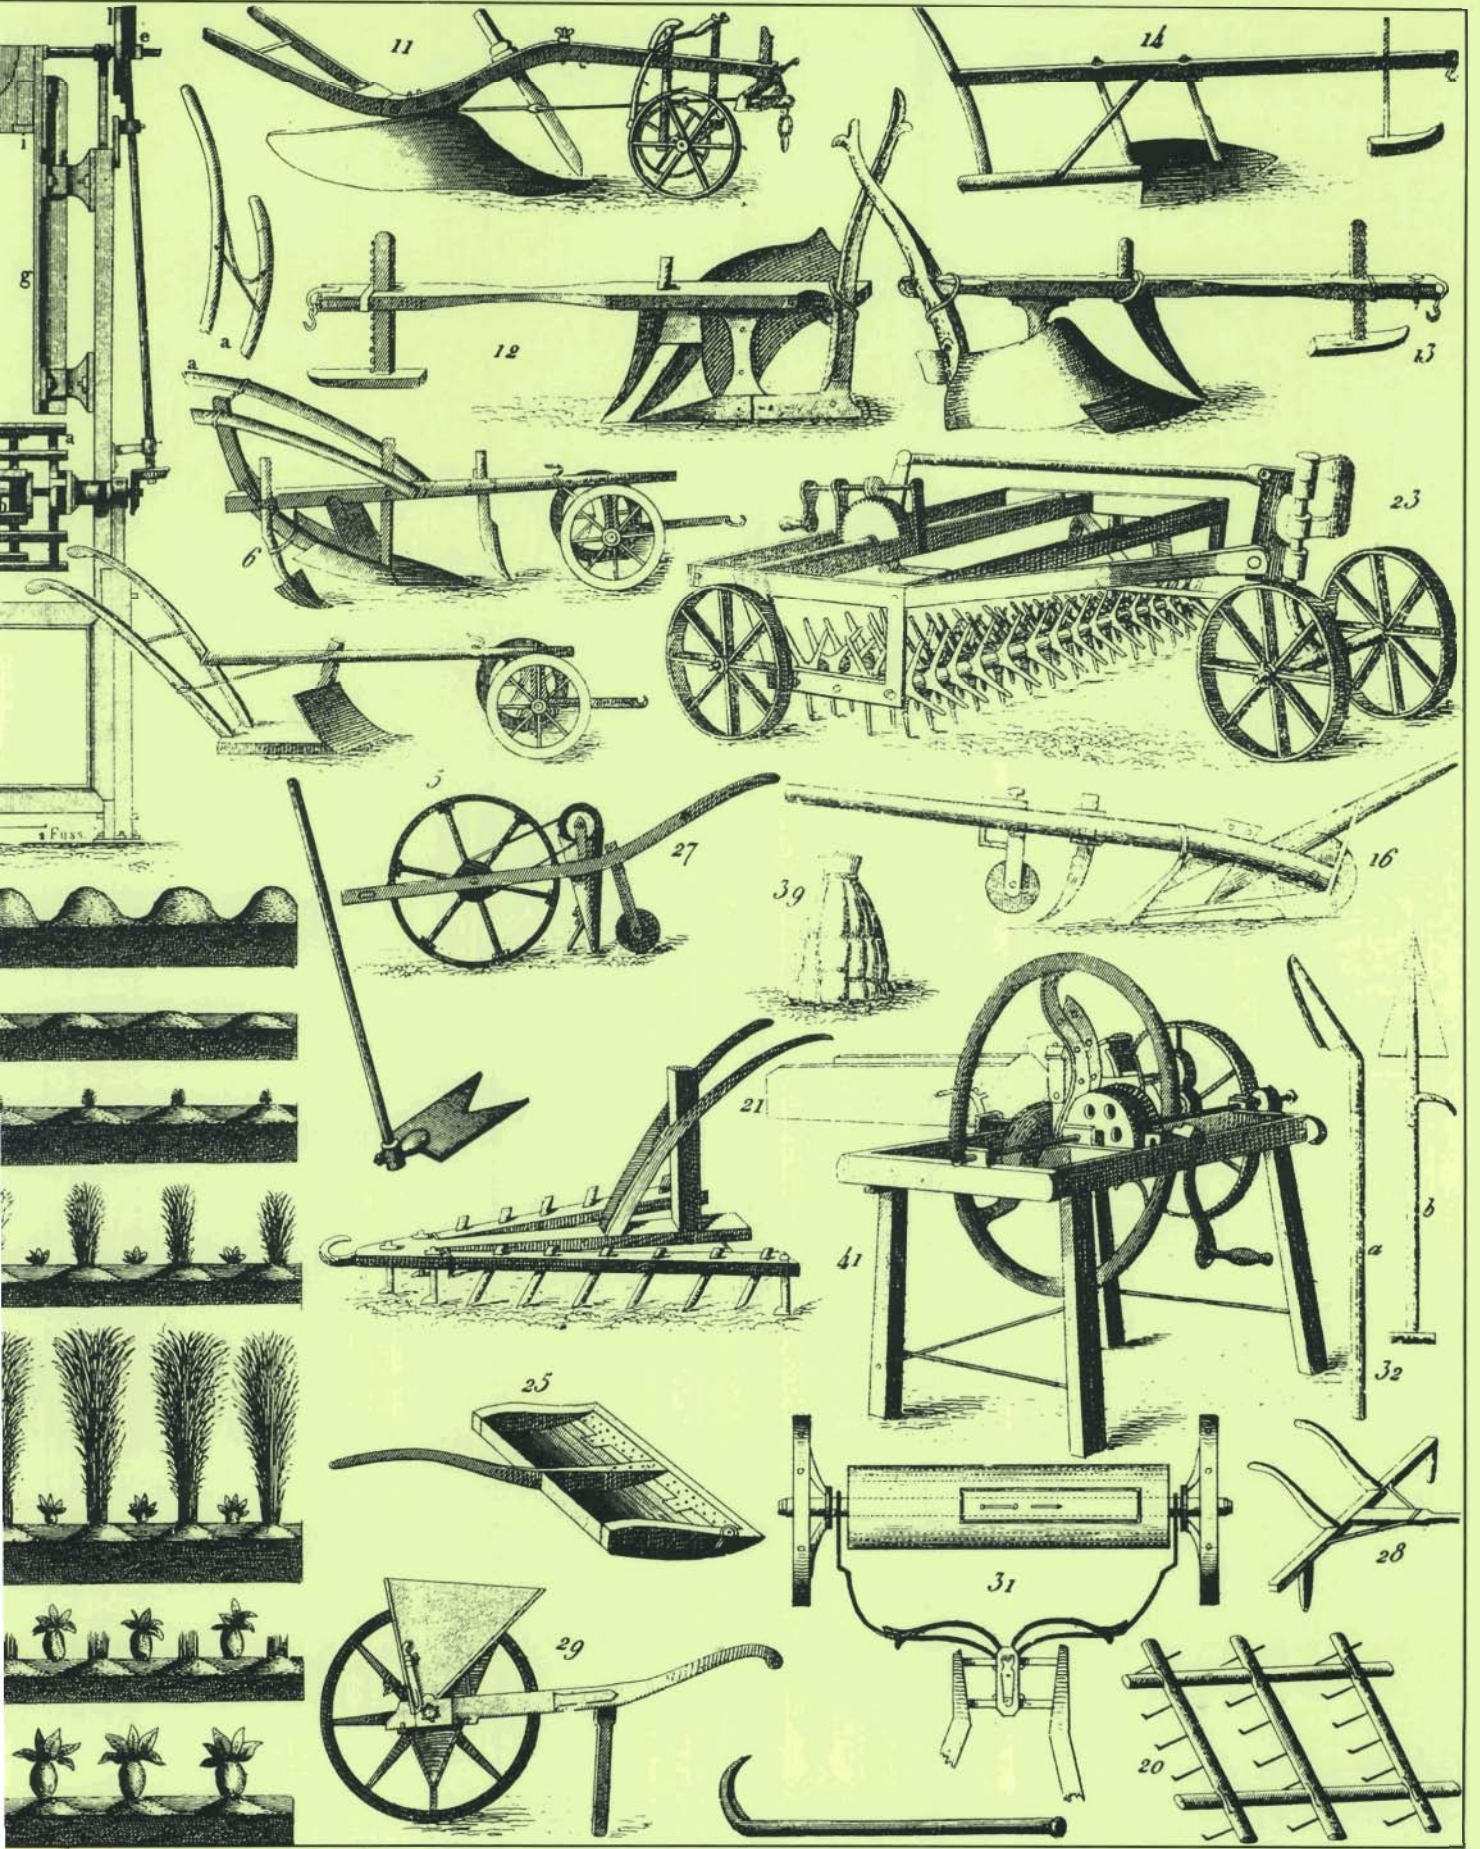
Fig. 8d. Fragmento **cerámico** perteneciente a la panza de una jarrita esgrafiada con figuras humanas.

Fue en 1981 cuando tuvimos las primeras noticias de la existencia de estos basureros. Un grupo de jóvenes aficionados a la **arqueología** descubrió un lote de cerámicas de excepcional interés, entre las que se encontraban varios fragmentos **esgrafiados** con decoración antropomorfa (Fig. 8d). El interés que despertaron en mí esas cerámicas me impulsó a realizar una primera intervención de emergencia, con el fin de recuperar los fragmentos que le faltaban a una de las jarritas y estudiar así la formación de lo que para mí eran, en ese momento, extraños depósitos. Con este fin cribé la tierra removida y regularicé el agujero existente. Tras este primer sondeo pude observar la inexistencia de estructuras arquitectónicas, y la disposición fuertemente irregular de los estratos arqueológicos que se adaptaban al terreno, formando en algunos casos pequeños montículos. Los materiales aquí **exhumados**, dada su variedad, abundancia y carácter fragmentario, hicieron que ya no dudara en interpretar estos depósitos como basureros.
