EL TEATRO ROMANO DE TARRAGONA. UN PROBLEMA PENDIENTE

SITUACIÓN DEL TEATRO EN LA CIUDAD ANTIGUA

LA SECUENCIA ESTRATIGRÁFICA Y CONSTRUCTIVA

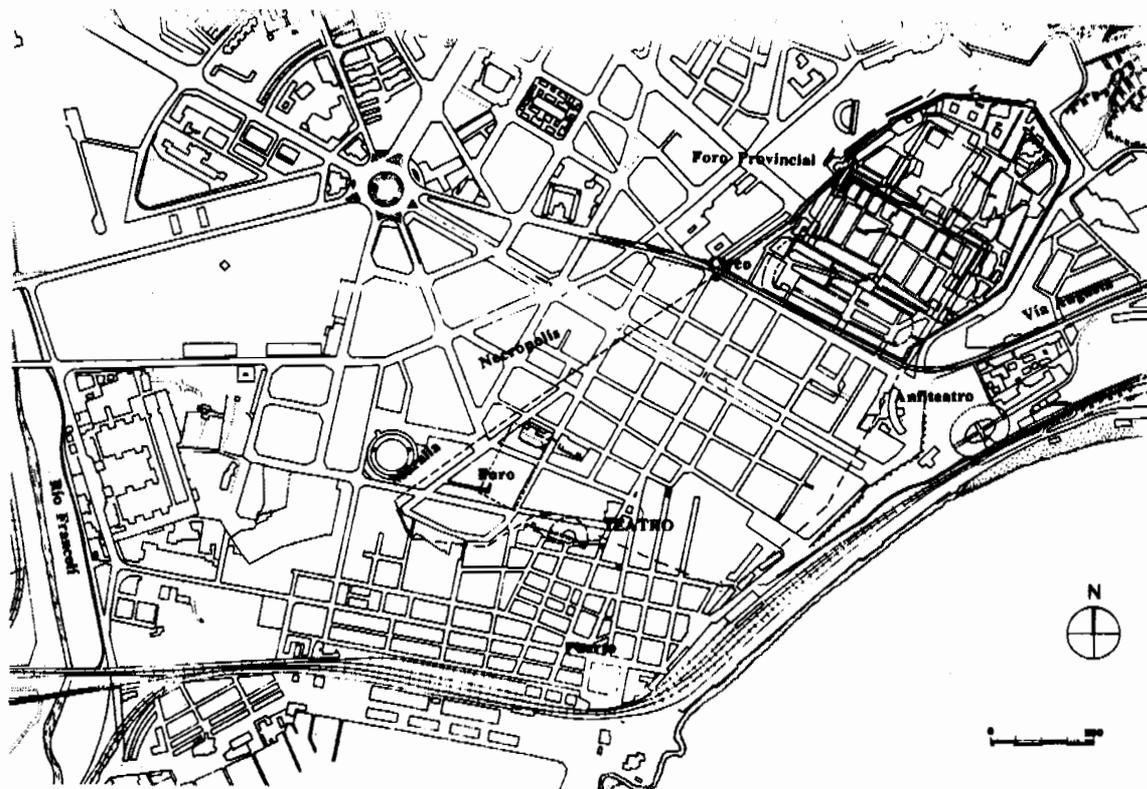
FIGURA 1. Situación del teatro y los principales edificios públicos de Tarraco sobre una planta de la ciudad actual (Plano base TED'A 1988).

El teatro de la colonia *Tarraco* se situaba en la parte inferior de la ciudad, aprovechando una carena de 15 m de altura que separaba el núcleo urbano de la explanada portuaria. Es probable que las murallas de la ciudad en esta zona, descritas por Pons d'Icart en el siglo XVI (*Muralls* 1991, 271-73), siguieran la citada carena (v. excavación de una torre imperial en Dupré 1985). El teatro se habría situado así en posición extrapomerial pero en un sector densamente urbanizado desde el siglo II a. C. por la proximidad inmediata del muelle portuario (*Tarraco* 1991, 43-46).

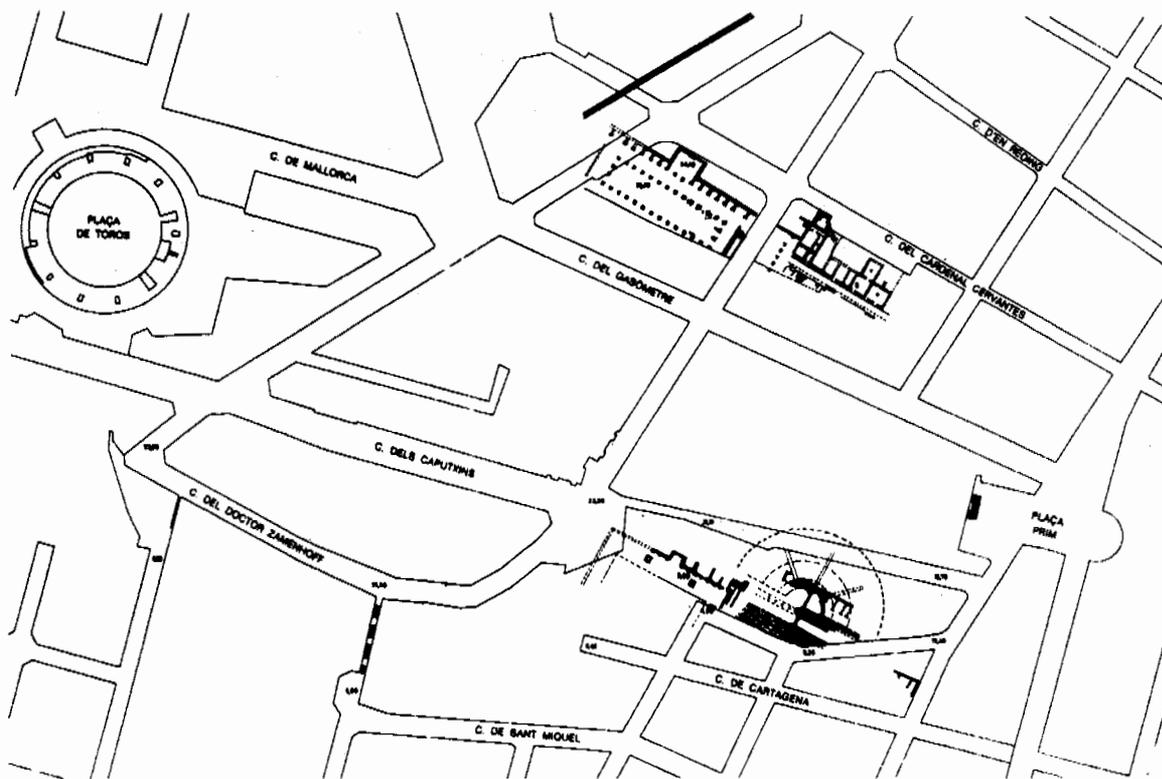
FIGURA 2. Situación del teatro y el foro de Tarraco en el ángulo sudoeste de la ciudad antigua. La plaza forense se extendería hasta la calle Dr. Zamenhof, donde se sitúa una carena de 15 m de altura que continúa por la calle Caputxins en dirección este. El teatro fue construido aprovechando esta pendiente (de TED'A, El forum/El foro/The forum, Quaderns de difusió, 3, 1988, retocado).

El teatro fue construido a muy poca distancia del foro de la colonia, que se extendería desde la basílica jurídica, al norte (único resto conocido del mismo), hasta la calle Dr. Zamenhof, al sur, donde continúa la carena antes citada y donde probablemente se situaba el área sacra forense en tor-

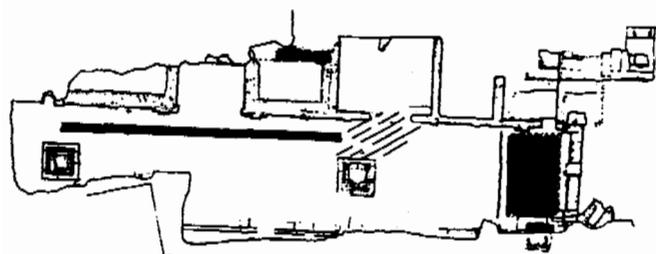
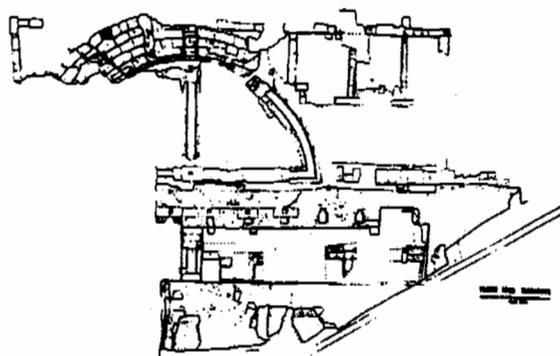
FIGURA 3. Secuencia estratigráfica del teatro. Muros y estructuras republicanas (siglo I a. C.). La trama de puntos indica la situación del gran depósito (v. fig. 5); la trama rallada, estratos republicanos bajo el edificio augusteo.

1. Niveles republicanos con grandes depósitos tallados en la roca (siglos II-I a. C.)

La exploración de los niveles inferiores en estos solares se ve dificultada por la aparición del nivel freático ya que nos encontramos prácticamente a cota 0. Aun así, los sondeos realizados con ayuda de una motobomba permitieron documentar en el sector monumental anexo al teatro la existencia sobre la roca de una serie de rellenos constructivos relacionados con muros de aparejo irregular y un gran depósito tallado en la roca y revestido de *opus signinum*. Los materiales que proporcionan estos estratos de base (p. ej. UE 2555: Camp. A f. 36, 25, 27, 28; Camp. B; lucernas; *kalathoi* ibéricos; común itálica; gris; reducida de cocina; ánforas PE 18, Maña C2B, Grecoitálicas, Dressel 1) corresponden a un horizonte de primera mitad del siglo I a. C.

Aunque no puedan precisarse más detalles sobre las estructuras de esta primera fase, resulta posible relacionar el gran depósito con las instalaciones portuarias activas en *Tarraco* desde la Segunda Guerra Púnica. Los depósitos de agua potable eran piezas imprescindibles en las inmediaciones de los muelles, ya fueran medianas albercas como la existente junto al muelle de *Massalia* o gigantescos depósitos como la famosa "Piscina Mirabile" de la ciudad y base naval de *Misenum*.

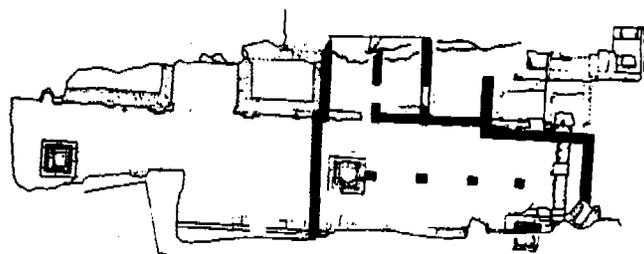
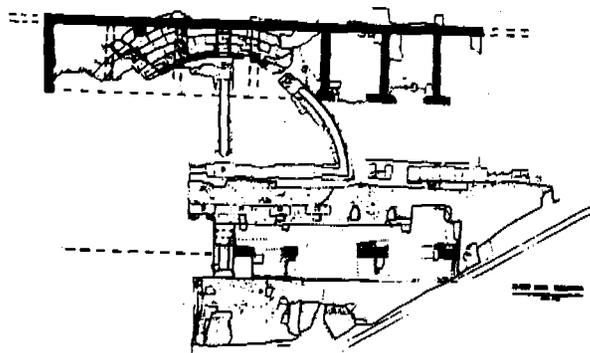
FIGURA 4. Secuencia estratigráfica del teatro. Edificios augusteos (25-0 a. C.).

2. Almacén portuario y barrio anexo (último cuarto del siglo I a. C.)

Estas estructuras republicanas fueron terraplenadas para la construcción de un gran edificio en época augustea. Se trata de un gran almacén con dos naves paralelas separadas por pilares de sillería y muros de obra alternada con hiladas de sillares encadenados. Adosadas al desnivel del terreno, se sitúan una serie de habitaciones comunicadas mediante una puerta de arco labrada en sillería.

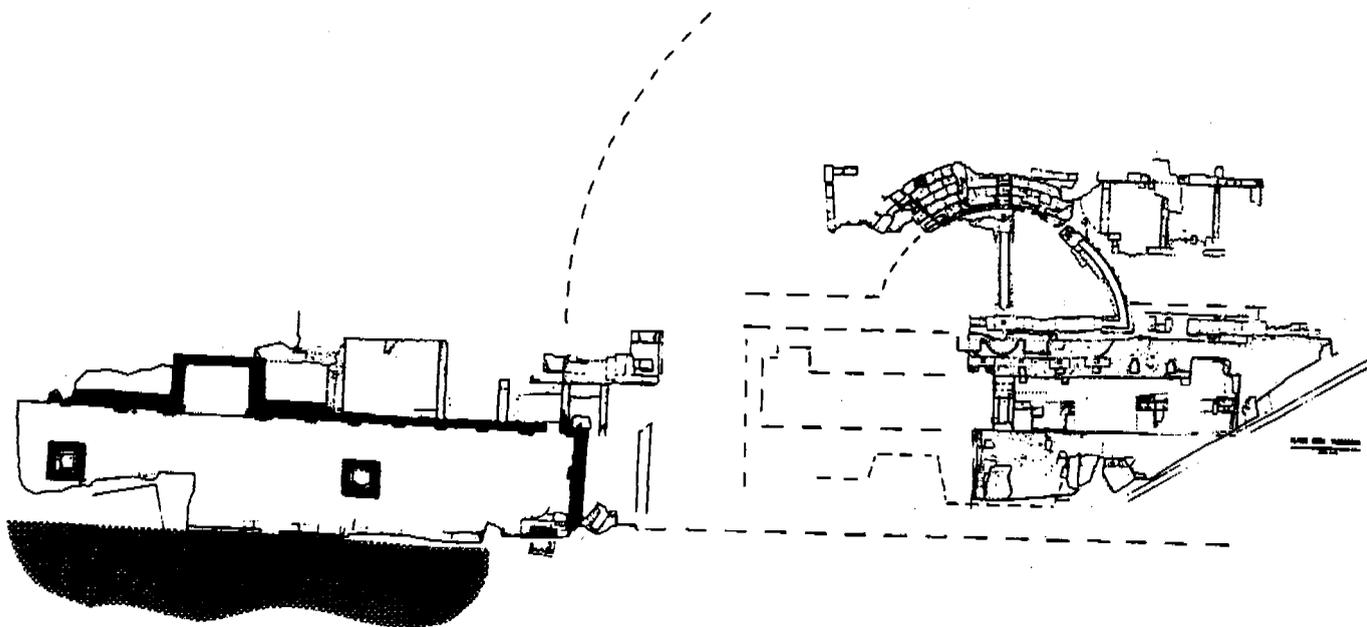
FIGURA 7. Secuencia estratigráfica del teatro. Construcción del teatro y sector monumental anexo (inicios o fin s. I d. C.).

3. Construcción del Teatro y sector monumental anexo (Inicios o fin del siglo I d. C.)

A principios del siglo XX el teatro debía conservar intacta toda su *cavea*. En la actualidad, tan sólo se conserva un minúsculo testimonio de las tres primeras gradas de la *imma cavea*, aisladas entre paredes derruidas de hormigón y socavones de las palas excavadoras, junto a los restos de la *orchestra* y medio *proscenium* (fig. 14). De la fachada escénica se conserva tan sólo su ancho muro de cimentación. Los *parascenia* laterales han sido arrasados casi totalmente, con excepción del muro exterior del *parascenium* o basílica occidental, es decir, el muro correspondiente a la fachada lateral del teatro.

Este muro, de poderosa cimentación provista de dos banquetas superpuestas de *opus caementicium* enlazadas con cadenas de sillares ha podido ser investigado estratigráficamente. Situado sobre el ángulo del almacén augusteo, su construcción se relaciona con unos potentes rellenos exteriores sobre los que se asienta un nuevo sector monumental anexo al teatro.

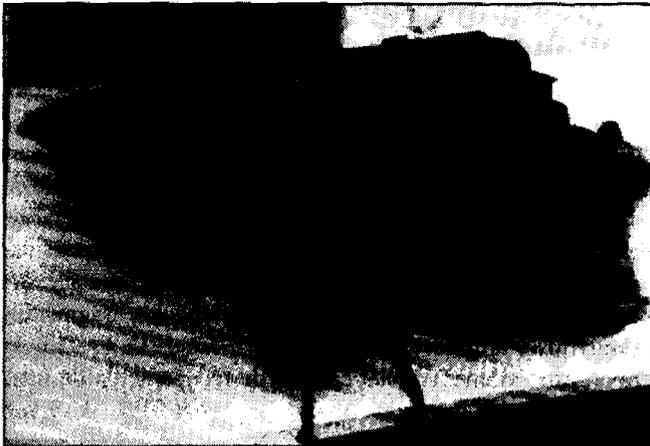
FIGURA 10. Fragmentos de cratera marmórea de estilo neotónico, quizás situada sobre uno de los basamentos. Pieza procedente de rebusas clandestinas en los solares a fines de los 70. (Foto tomada en el momento de la entrega en 1982).

A ambos lados de la cámara central se sitúan dos grandes basamentos cuadrangulares que sustentarían probablemente cráteras marmóreas. Fragmentos de una de estas cráteras, procedentes de rebuscas en este solar durante los años 70, nos fueron entregados por un particular en 1982, siendo depositados en el MNAT junto a los materiales de excavación (fig. 10).

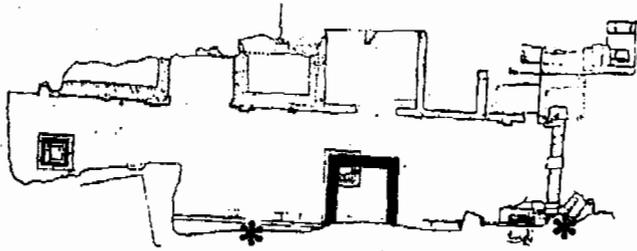
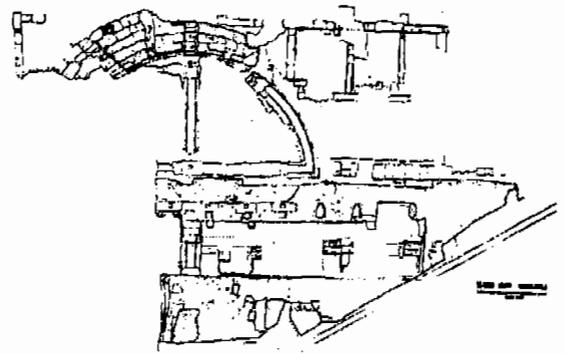
FIGURA 12. Secuencia estratigráfica del teatro. Los asteriscos indican los niveles de abandono (fin s. II d. C.) con los rellenos de una cloaca y del gran estanque. En negro, habitación del siglo III d. C. instalada sobre los rellenos y desmontando parcialmente uno de los basamentos.

Diversos indicios permiten confirmar el momento en que el conjunto monumental quedó fuera de uso público. La cloaca que desagüaba el *parascenium* oriental aparece colmatada por un relleno (UE 2150), conteniendo TSA A2, formas Lamb. 1b, 2a, 3b1, 3b2, 3c, 9a, 9b, 4/36, 10a, 10b, 21; TS Hispánica, cerám. común africana, lucernas, ánforas, etc. Un contexto datable con seguridad a fines del siglo II d. C.

Uno de los grandes basamentos del sector monumental anexo al teatro aparece en parte desmontado y reaprovechado como esquina de una habitación rectangular cuyos muros se prolongan por encima de los rellenos de colmatación del gran estanque. Los muros de este ámbito alternan sillares y paramentos de sillarejo, incluyendo diversas piezas reutilizadas: un fragmento de lápida con inicio de título imperial *Imp...*, un fragmento de cancel marmóreo, una pequeña basa de columna y un gran pedestal circular como prueba suficiente de la reutilización y el cambio de función del entorno monumental (fig. 13).

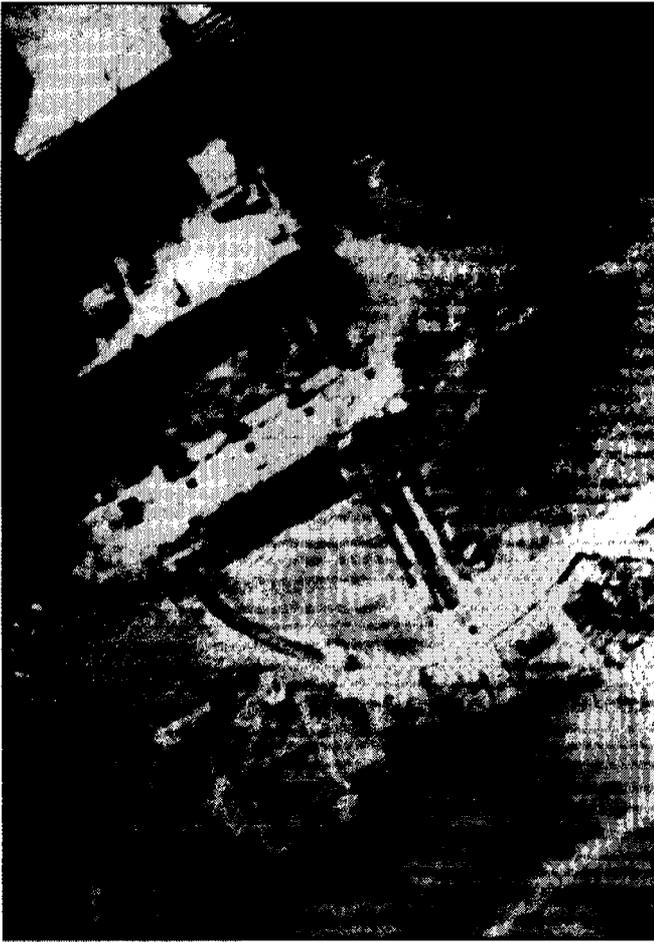
FIGURA 14. Vista vertical del teatro en 1977. Abajo, a la izquierda, tabernae de sillería cubiertas por la cavea. Apréciase la pérdida, a la derecha, de todo el sector oeste del teatro. Ver también el muro del frons pulpiti, con nichos y exedras placadas en mármol, conteniendo los agujeros de los postes y contrapesos del telón delantero. Detrás, a ambos lados de la cloaca central, encajes para postes del telón de decorado trasero.
