INUNDACIONES Y AVENIDAS DE LOS RÍOS DEL SURESTE ESPAÑOL

José Jaime Capel Molina
Facultad de Letras. Universidad de Murcia

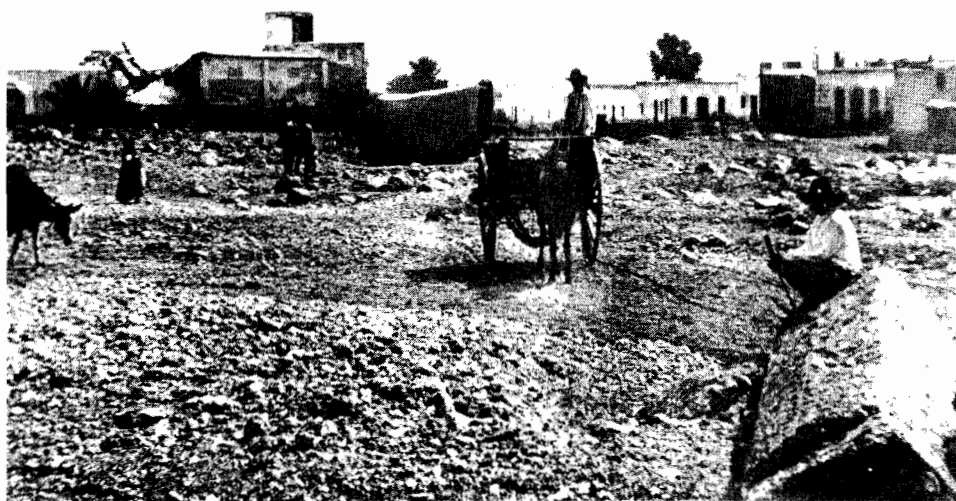
LAMINA 2. Otro aspecto de la desolación que provocó el desbordamiento de las ramblas que cruzan la ciudad (Belén, Alfareros, Chanca), el 11/septiembre/1891 en la capital andaluza.
(Gentileza de José M.^a García Molina)
