**EL DESPOBLADO ISLAMICO DE
«VILLA VIEJA», CALASPARRA (MURCIA).
MEMORIA PRELIMINAR**

INDALECIO POZO MARTINEZ

INTRODUCCION

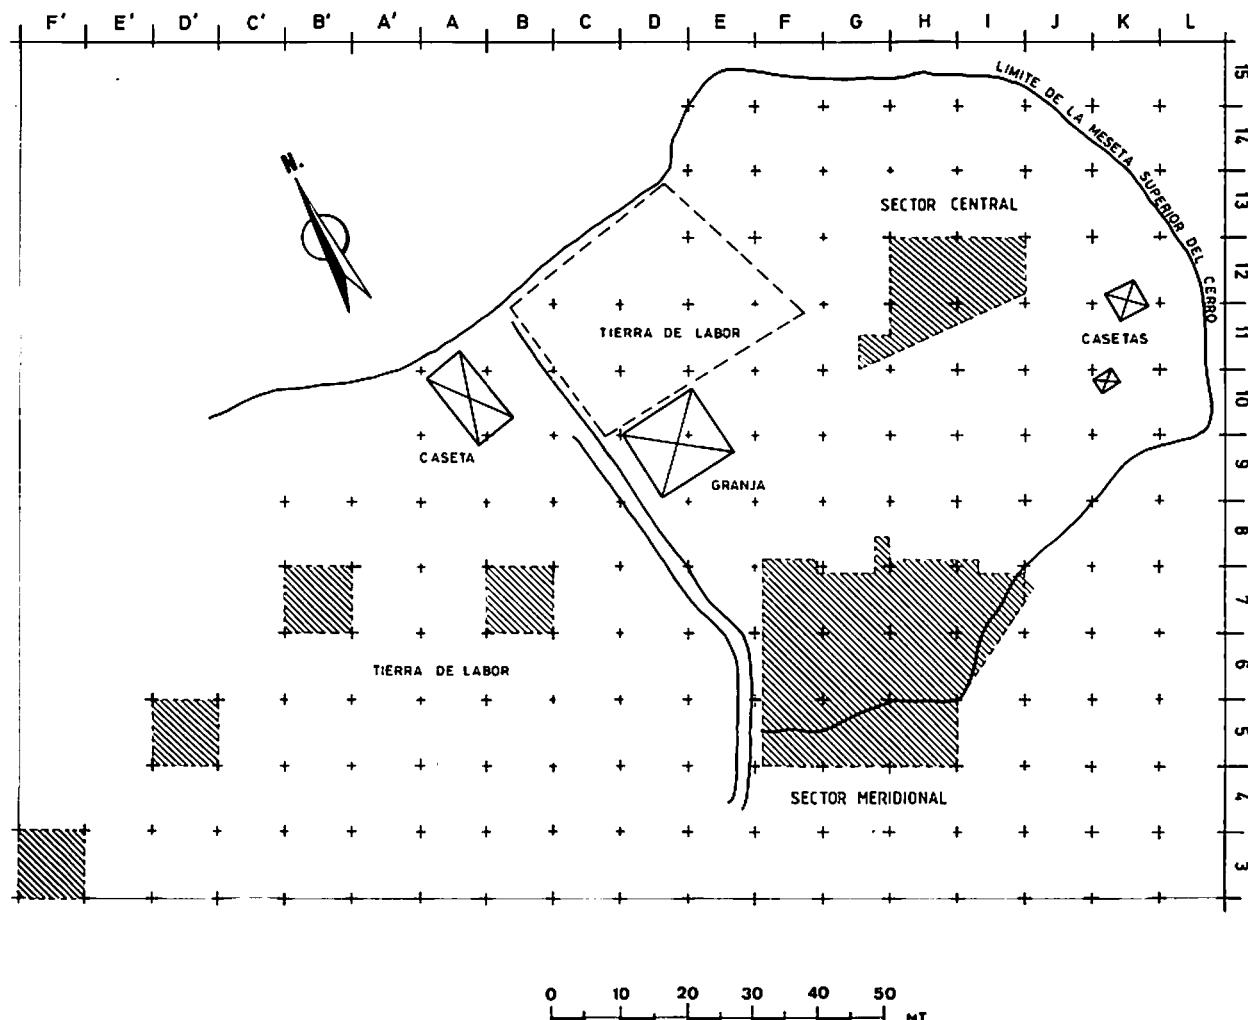
VILLA VIEJA DE CALASPARRA. ZONAS EXCAVADAS.

La superficie que ocupa el núcleo del yacimiento comprende unos 4500 m² de los cuales hemos podido excavar unos 1200 aproximadamente, más otros 324 de los cortes occidentales, lo que supone casi un tercio del conjunto arqueológico.

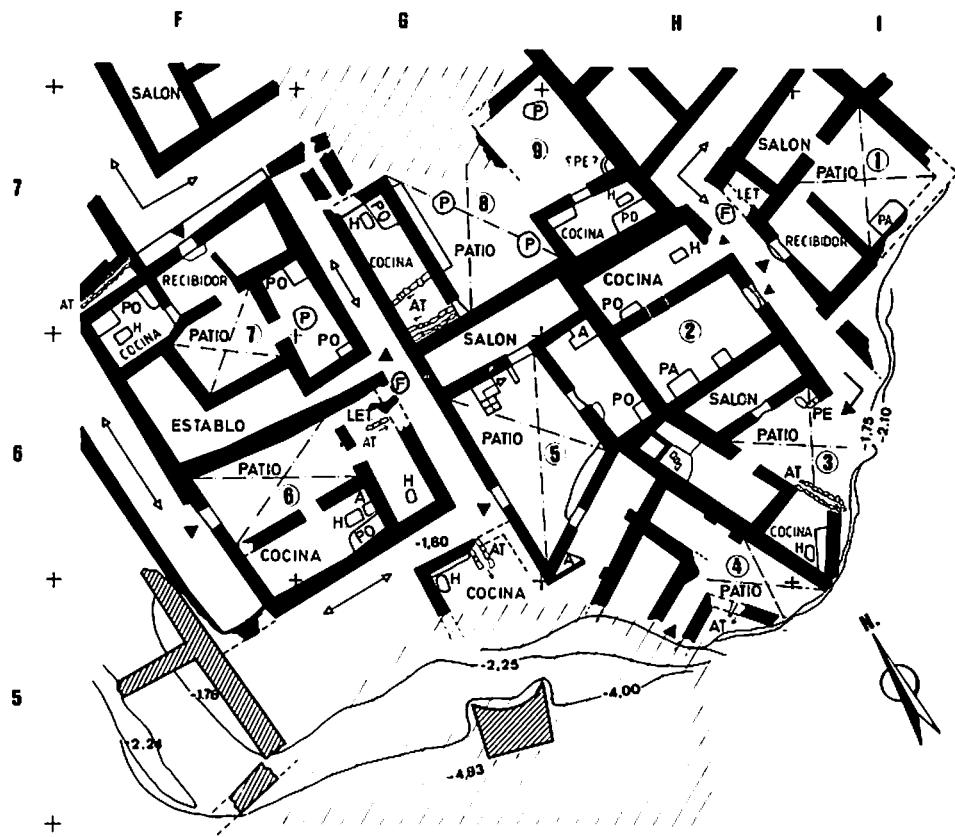
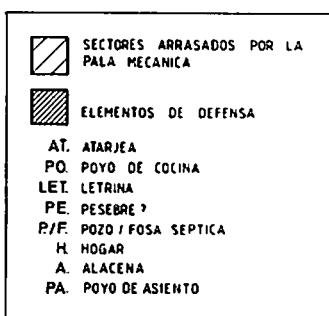
VILLA VIEJA DE CALASPARRA. SECTOR MERIDIONAL.

El conjunto de casas excavadas en la zona sur de Villa Vieja se articula mediante una trama de tres estrechas callejuelas cuya delimitación viene configurada por los testeros de las distintas viviendas. Estas calles separan grupos de una o dos viviendas.

Un primer callejón de orientación S-N, en el sector occidental del poblado, tiene su tramo inicial cerrado por un muro que lo aisla del área donde se encuentra el torreón citado; el testero oeste de este callejón sirve también como elemento de cierre occidental de la alquería encontrándose sustentado en el exterior por dos muros perpendiculares al primero que realizan las funciones de refuerzo y contrafuertes.

El segundo callejón, situado en el centro de esta área meridional, tiene un primer tramo O-E cercano al torreón para después tomar dirección N-S paralelo al primer callejón, girando hacia el Oeste en ángulo de 90º y retornar, por último, al trazado Norte-Sur. Esta callejuela aparece cortada en su tramo medio por un muro edificado con posterioridad a la construcción de los testeros de las viviendas.

Una tercera calle localizada en el sector oriental del área excavada consta de un desarrollo paralelo a las anteriores, S-N, para quebrar en ángulo recto hacia el Este. Es de suponer que estas tres callejuelas deben comunicar con una vía principal, de orientación E-O, que conduciría a la puerta de entrada a la alquería.

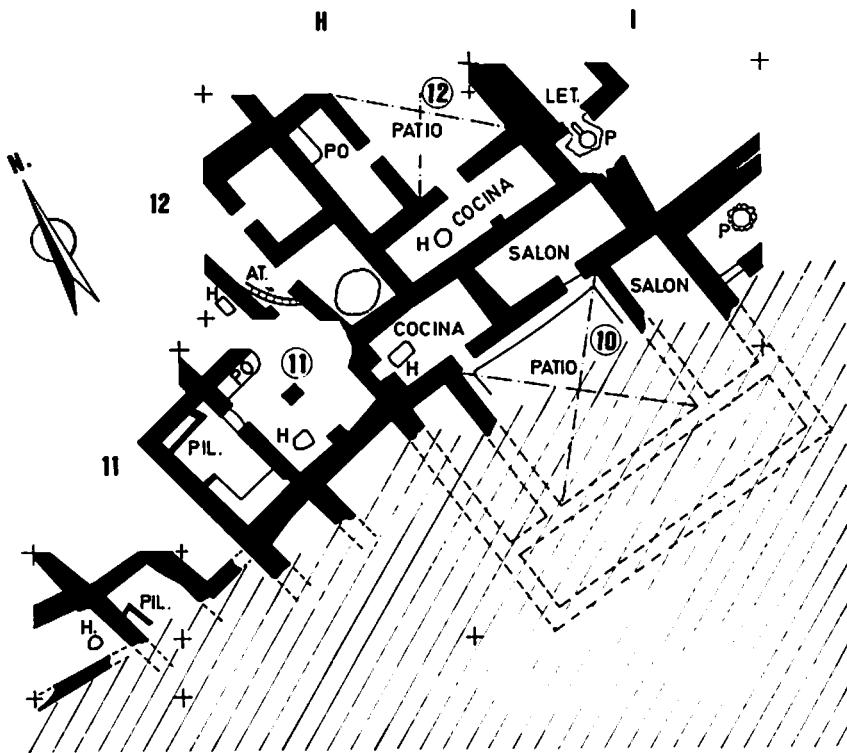
SECTORES ARRASADOS POR
LA PALA MECANICA

- AT. ATARJEA
- PO. POYO DE COCINA
- LET. LETRINA
- PIL. PILETA
- P. POZO
- H. HOGAR

VILLA VIEJA DE CALASPARRA. SECTOR CENTRAL.

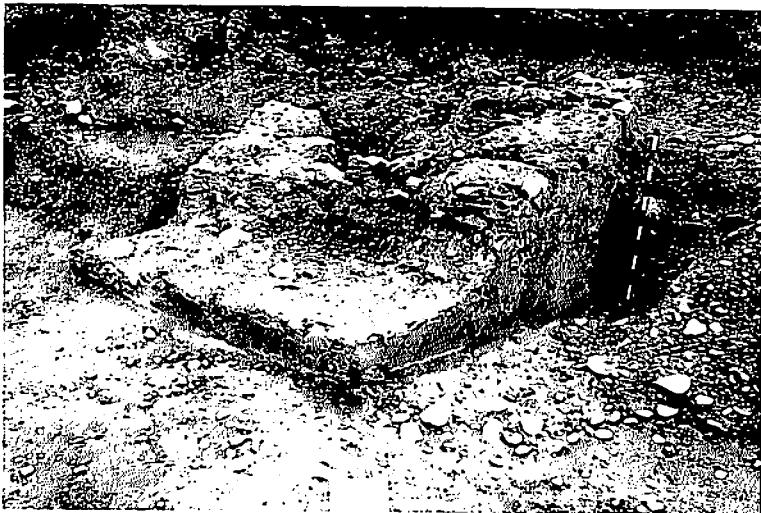
Torreón de base maciza.

El lienzo de cierre tiene una anchura máxima que rebasa el metro y está sustentado por dos contrafuertes perpendiculares que cruzan el foso. En el espacio rectangular comprendido entre los contrafuertes, el muro de cierre y el lado occidental del foso se han encontrado las improntas de unos maderos tendidos seguramente para conformar un forjado. Es posible que este espacio se utilizase como una torre cuya función sería la de proteger y controlar el acceso al poblado.

A unos siete metros de este posible torreón, hacia el este, se ha podido documentar un pequeño bastión de 2'85 por 2'28 mts. construido con piedras irregulares y yeso que consta de una base macizada hasta un metro de altura sobre la cual se elevan algunos restos del alzado (9); dado que la base del torreón está unos tres metros por debajo del nivel de la calle es presumible que el alzado del baluarte superase ampliamente esa altura. La fosa de fundación de esta pequeña torre ha aportado unos materiales cerámicos tardíos: cazuela vidriada, ataifor con repie grueso y alto, etc. no anteriores al siglo XII.

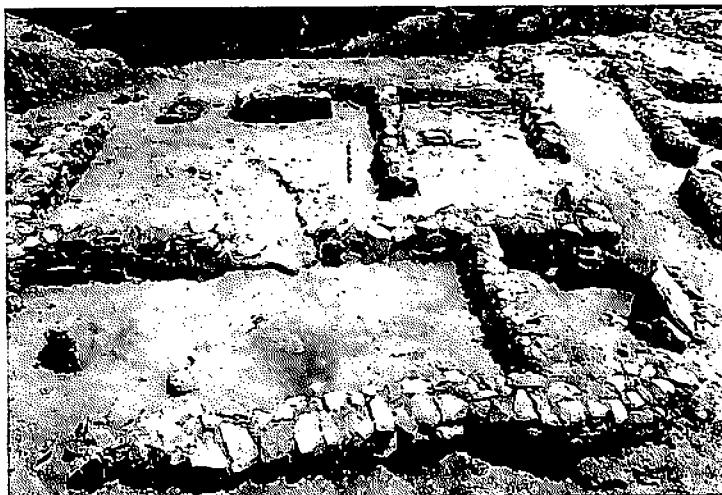
Casa n.º 1. Planta.

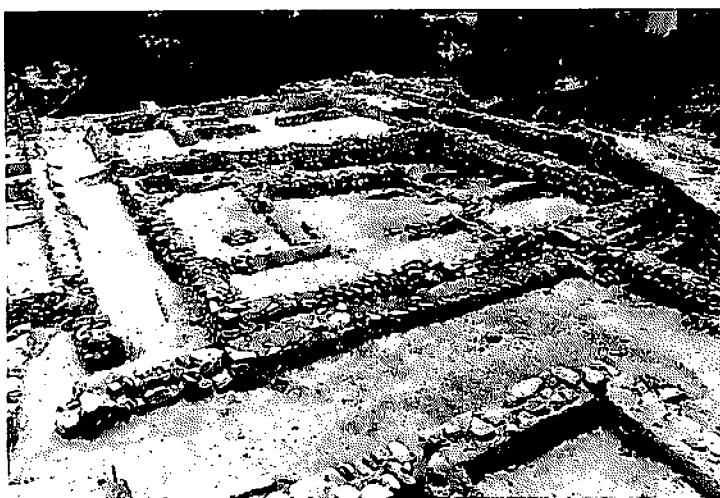
Casa n.º 7. Planta.

(17) Unos restos de murete a nivel de cimentación dividen en dos partes la habitación rectangular que precede al patio originando un recibidor y una salita adyacente de función desconocida. Dado el estado de conservación del tabique divisorio no se ha podido precisar si esta distribución se corresponde o no con la última fase de la casa 7.
